HYDROIZOLAČNÍ DEFEKTY SPODNÍ ŠTAVBY RODINNÉHO DOMU

1. VÝSKYT HYDROIZOLAČNÍCH DEFEKTŮ

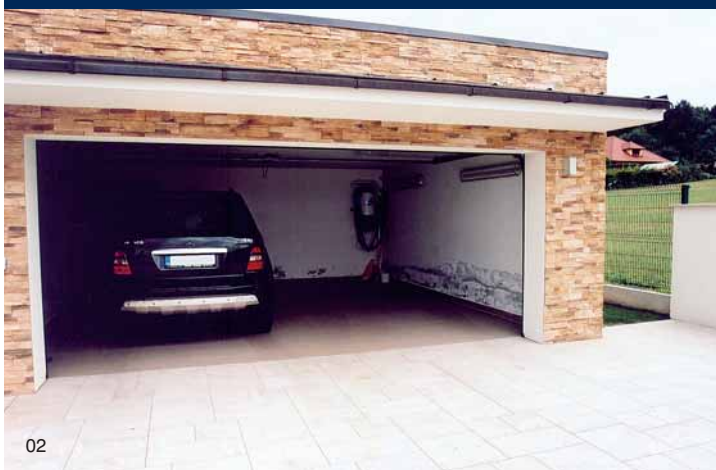
02

Rodinný dům o dvou nadzemních a v části jednom podzemním podlaží /foto 01/, postavený před cca 5 lety, vykazuje v suterénu i v přízemí budovy hydroizolační defekty. V přízemí budovy vlhne v několika místech pata nadzemního obvodového zdiva, např. v garáži /foto 02/, v suterénu budovy jsou stejnými vlhkostními defekty postiženy paty zdiva po celém obvodu stavby /foto 03, 04/.

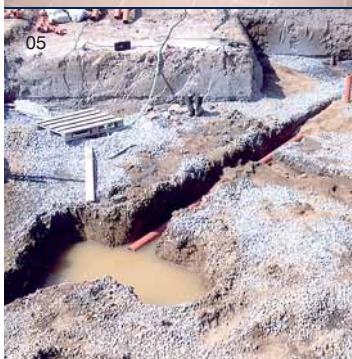
05

- a) Objekt založen na nepropustné zemině. Ve výkopu suterénní části se zadržovala voda /foto 05/. Nepropustné vrstvy jsou patrně místy proloženy propustnějšími vrstvami, které mohou ke stavbě přivádět vodu.

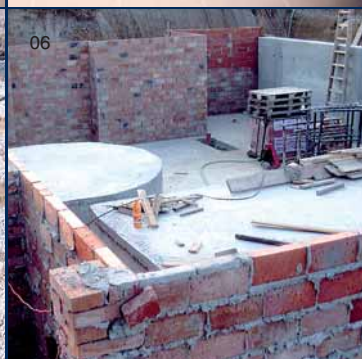
06

b) Fóliová hydroizolace byla v suterénní části budovy realizována převážně do „izolační“ vany /foto 06, 07/. Pod železobetonovou stěnou izolační povlak podcházel.

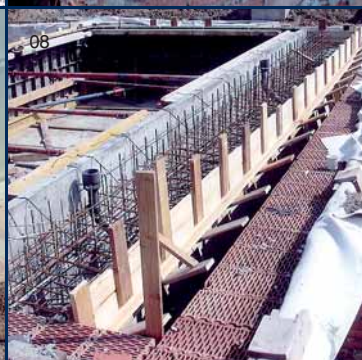
08

d) Obvodové nosné stěny suterénu i přízemí byly realizovány z cihelných bloků s vertikálními dutinami. Složitě konstrukce bazénů byly do prostoru suterénu realizovány následně /foto 08/.

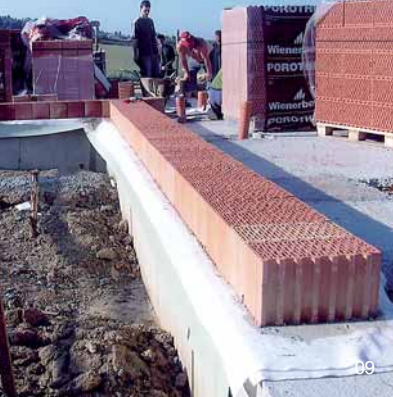
09

e) Přízemní obvodové zdívo bylo podloženo hydroizolační folií krytou textilií /foto 09/.

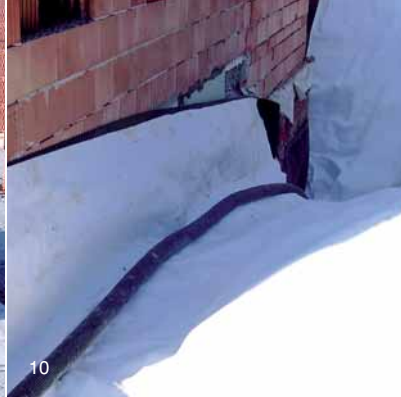
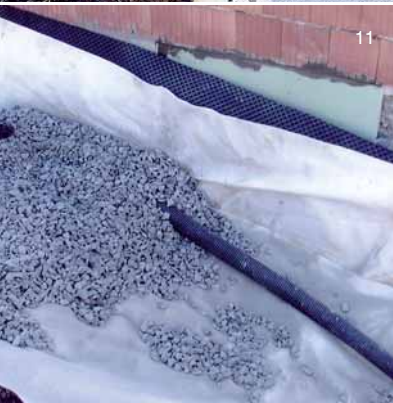
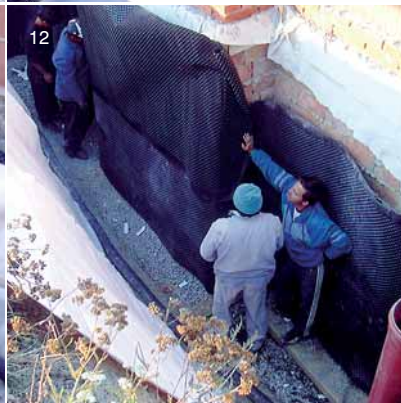
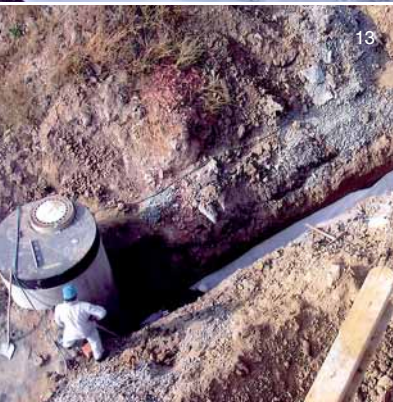
f) Kolem objektu na návodní východní a zčásti severní straně byla dodatečně v průběhu výstavby do rozšířeného výkopu realizována drenáž, zaústěná do vsakovacího objektu /foto 10, 11, 12, 13/. Průběh drenážní větve a návrh vsakovacího objektu – viz. /obr. 05, 06/.

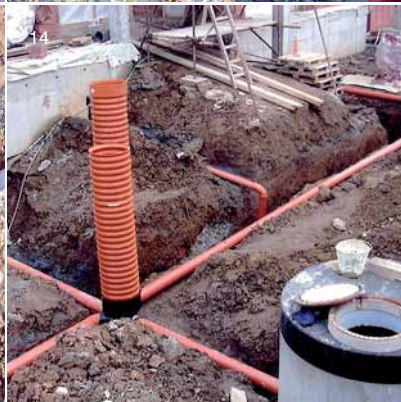
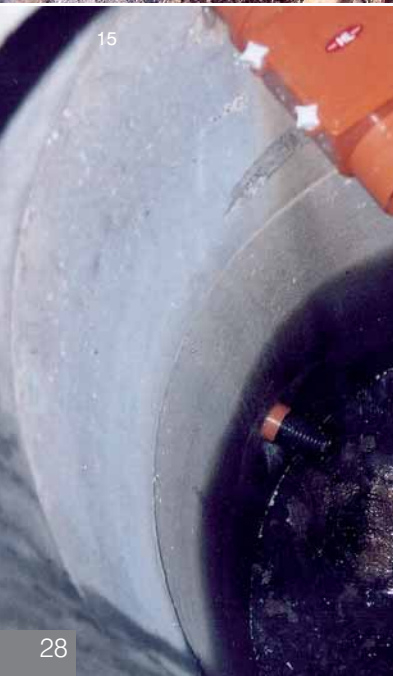
g) V závěru výstavby realizována splašková a dešťová kanalizace s potrubím umístěným nad drenáží. Dešťová kanalizace je zaústěna do vsakovacího objektu /foto 14, 15/.

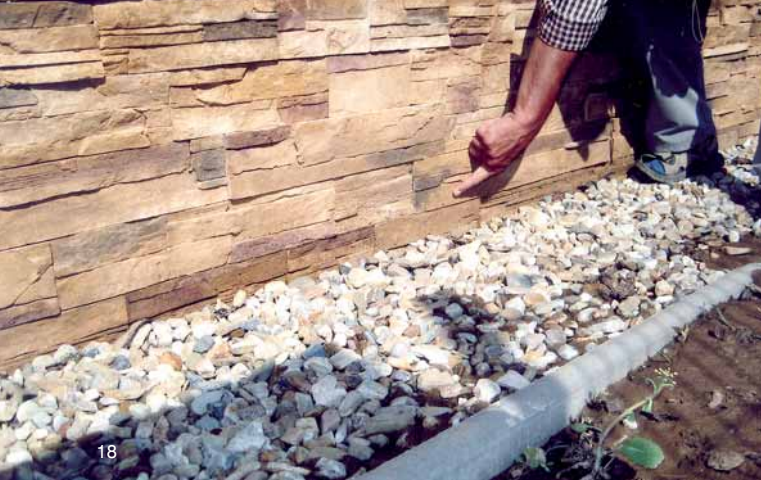
18

h) Po dokončení rodinného domu postihla stavbu záplava vodou hrnoucí se z přilehlého svahu /foto 16, 17/. Voda vystoupala cca 100 mm nad upravený terén /foto 18/.

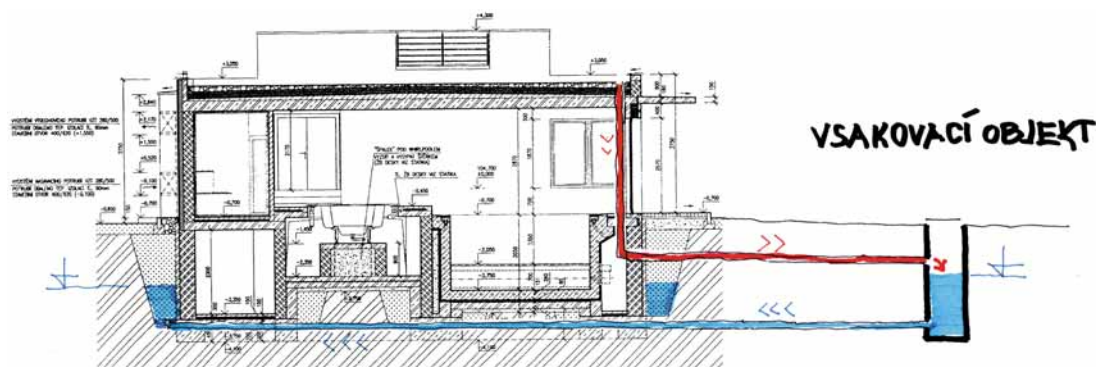
Obr. 07 | Princip zpětného zaplavení záspyu kolem stavby srážkovou vodou ze střech

cf) Nelze také vyloučit zpětné pronikání srážkové vody drenážní větví z vodou přeplněného sběrného objektu k patě suterénních stěn. Schema viz. /obr. 07/.

- (1) Srážková voda přiváděná do vsakovacího objektu nestačí dostatečně rychle vsakovat do horninového prostředí a vzdouvá se.
- (2) Vznikající hydrostatický tlak cca 1 m vodního sloupce prověří každou netěsnost povlaku.

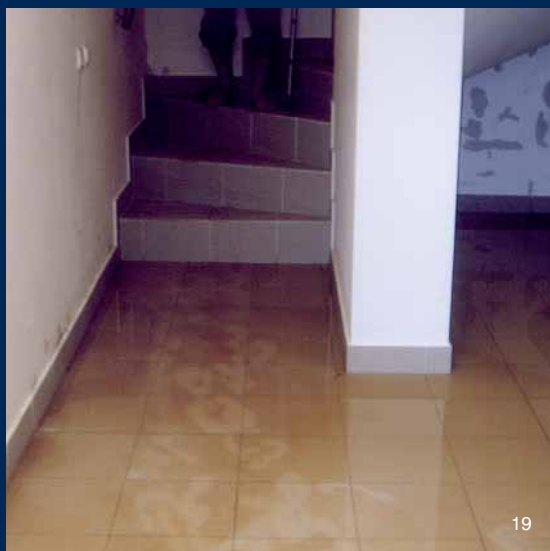
19

i) Při záplavě voda pronikla na podlahu suterénu /foto 19/. Vytékala z paty suterénní stěny /foto 20/. Výskyt vlhkých skvrn na omítce v ploše suterénního zdíva svědčil o pronikání vody do struktury zdíva vysoko nad podlahou /foto 21/.

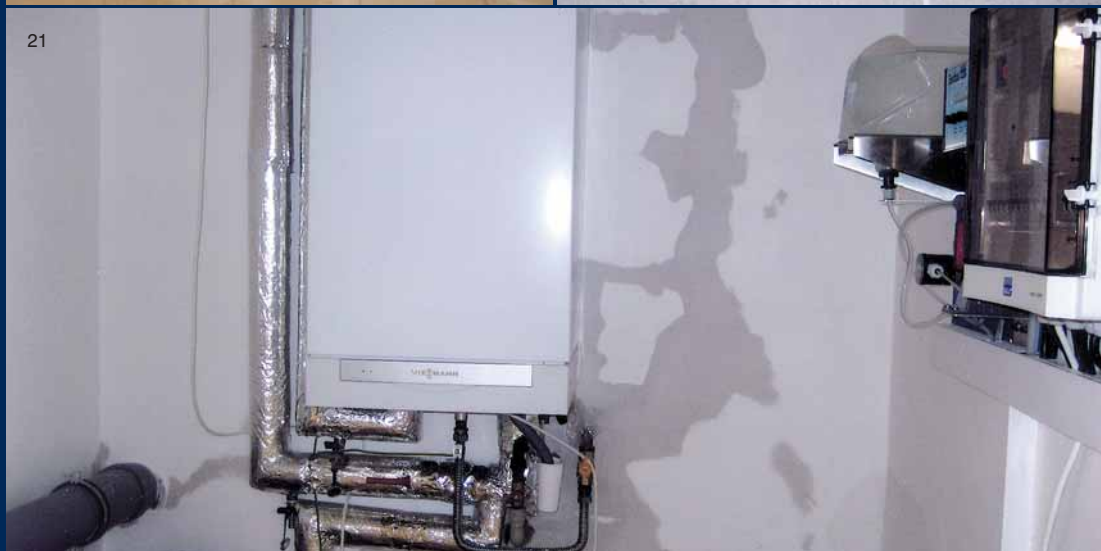
21

cd) Z výskytu vlhkých skvrn na stěnách suterénních stěn vysoko nad podlahou vyplývá, že přívalová voda do stěny vnikla skvrhu. Místem průniku mohlo být ukončení povlaku v přízemí na stěně. Voda se do suterénní stěny mohla také dostat vadnými spoji folie ve svrchní části povlaku (viz b.), ale také cestou popsanou v cb).

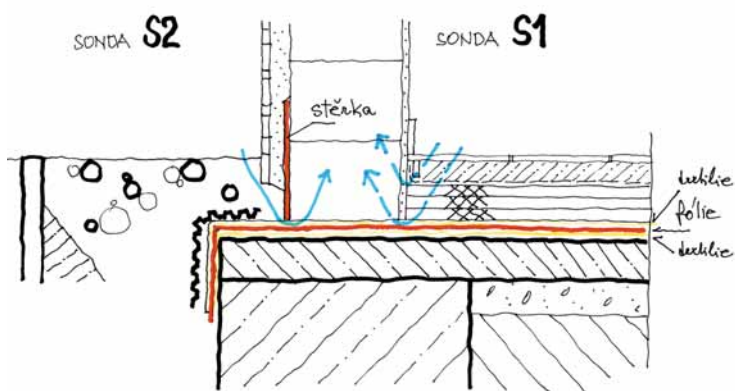
Obr. 08 | Průsak vody do paty zdiva v nepodsklepené části budovy

Provedení hydroizolace v patě stěny v garáži bylo ověřováno sondou S1 ze strany interiéru /foto 22/ a sondou S2 ze strany exteriéru /foto 23/. Zjištěné skutečnosti jsou zakresleny na /obr. 08/. Příčinou vlhnutí zdiva v této oblasti je existence vlhkostního mostu. K izolaci stěny nebyla použita fólie napojená na vodorovný fóliový povlak, ale stěrka, kterou nelze hydroizolačně propojit s fólií. Na fólii byla navíc ponechána

textilie, která vede vlhkost z vnější vodorovné plochy základu do paty zdiva. Při přenosu sněhu z aut na podlahu garáže v zimním období nelze vyloučit i tuto cestu vlhkosti z konstrukce podlahy do stěny, stejně jako nelze vyloučit transport vody po fólii do garáže z oblasti vstupu. Dle všeho se patrně nebude v posledně uvedených případech jednat o rozhodující zdroj vlhkosti pronikající do paty stěny.

6.1 Vlhnutí paty stěny, resp. omítky v interiéru garáže, resp. v dalších místech v přízemí, souvisí s vadnou koncepcí hydroizolačního provedení detailu v oblasti soklu budovy. V projektu není uvedený detail srozumitelně řešen. Dodavatel jej provedl dle vlastní úvahy, ale řešení se neosvědčilo. Vlhkostní most vede k pronikání srážkové vody do zdiva. Detail vyžaduje opravu.

- (1) Voda prosakuje textilii a sytí keramický střeš, který kapilaritou vede vlhkost do horních partií zdících tvarovek. Stejný proces probíhá i v omítkách.
- (2) Sezónním doplňkovým zdrojem vlhkosti pronikající do zdiva by mohla být i voda ze sněhu zachyceného na parkujících autech. Dlažba není pro vodu stojící v kalužích na povrchu podlahy překážkou. Může dojít k průsakům vody do konstrukce a k zachycení na povrchu fóliového povlaku. Po povlaku se voda může rozlévat pod zdivo.

Hydroizolaci exteriérové oblasti soklu v nepodsklepené části budovy lze opravit principem zachyceným na /obr. 11/.

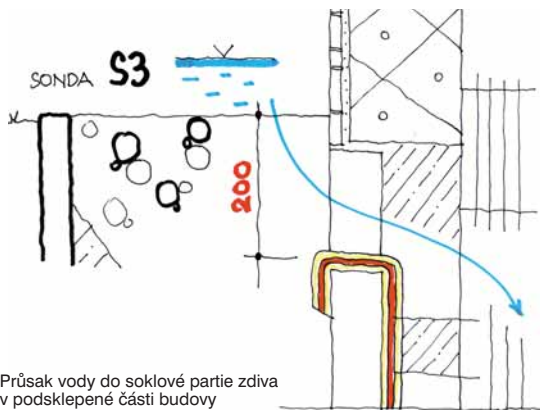
Obr. 09 | Průsak vody do soklové partie zdiva v podsklepené části budovy

Provedení soklové partie podsklepené části budovy ověřováno sondou S3 /foto 24/. Zjištěné skutečnosti zakresleny na /obr. 09/. Příčinou pronikání vody do zdiva a následně průtokem vertikálními otvory ve zdících prvcích do suterénu bylo při přivalových deštích ukončení fóliového povlaku 200 mm pod úroveň terénu.

- 6.2 Průsak vody do zdiva v oblasti soklu v podsklepené části budovy při přívalemé dešti byl jednak způsoben vyšší úrovní terénu na návodní straně budovy oproti projektu (terén je ve všech případech kreslen v úrovni koruny nosné stěny povlaku), tak chybným ukončením fóliového hydroizolačního povlaku pod úrovní šterkopískového zásypu.

Poznámka: Rigol realizovaný ve svažitém terénu nad stavbou má riziko zaplavení okolí stavby přívalemou vodou potlačit. Zaplavení ale nelze ani tak vyloučit. Ukončení povlaku pod terémem odporuje zvyklostem i logice věci. Obvyklý přesah povlaku nad terén činí 300 mm.

Řešení spočívá v prodloužení fóliového povlaku nad terén a jeho krytí vhodnou předstěnou. Obdobnou úpravu v interiérové oblasti se doporučuje provést až tehdy, nebude – li exteriérový zákrok postačující. Na stejném principu je založena i oprava hydroizolace v podsklepené části budovy – viz. obr. /12/.

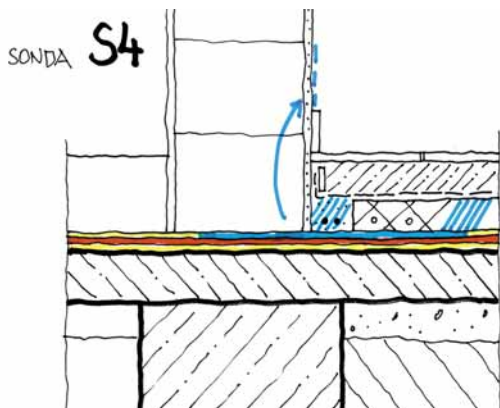
Obr. 10| Vzlínání vody z povrchu fóliového povlaku do paty zdiva v suterénu budovy

Vlhkostní stav podlahové konstrukce ověřován sondou S4 /foto 25, 26/.

Textilie ležící na hydroizolační fólii byla zastižena mokrá, pěnový polystyren rovněž vykazoval zvýšenou vlhkost. Mokrá byl i písek při stěně, chránící volně položené elektrické kabely. Na fólii nalezen vodní film.

- 6.3 Vlhnutí paty stěn v suterénu souvisí se zaplavením suterénu vodou při přívalemé dešti. Příčinou další dotace skladby

podlahy vodou mohou být průsaky vody hydroizolačně vadným povlakem v důsledku zpětného zaplavení zásypů kolem stavby prostřednictvím drenáže, příp. v důsledku přímého průsaku srážkové vody do zásypu.

Skladba podlahy obsahuje zvýšenou vlhkost, resp. na fóliovém povlaku i volnou vodu. Ta vsakuje do zdiva. Vlhkostně nepříznivý stav podlahové konstrukce a vlhnutí paty stěn souvisí s realizací vadného detailu soklu a případně i vadného návrhu vsakovacího objektu v kombinaci s pro vodu propustným povlakem. Vodotěsnost povlaku lze prověřit pomocí kontrolní drážky realizované kolem paty obvodových stěn.
