# OPRAVA HYDROIZOLACE STŘECHY NAD BAZÉNEM

TECHNIK ATELIERU DEK, PŮSOBÍCI NA POBOČCE V BRNĚ, SE VYDAL ZA REALIZAČNÍ FIRMOU, ABY JÍ POSKYTL TECHNICKOU PODPORU PŘI ŘEŠENÍ OBNOVY HYDROIZOLACE STŘECHY BAZÉNOVÉ HALY /foto 01/, NA KTERÉ MĚLY BÝT POUŽITY ZNAČKOVÉ VÝROBKY ZE SORTIMENTU SPOL. DEKTRADE. PO NÁVŠTĚVĚ STAVBY SE UKÁZALO, ŽE VADNÁ HYDROIZOLACE STŘECHY NENÍ JEDINÝM SLABÝM MÍSTEM KONSTRUKCE STŘECHY.

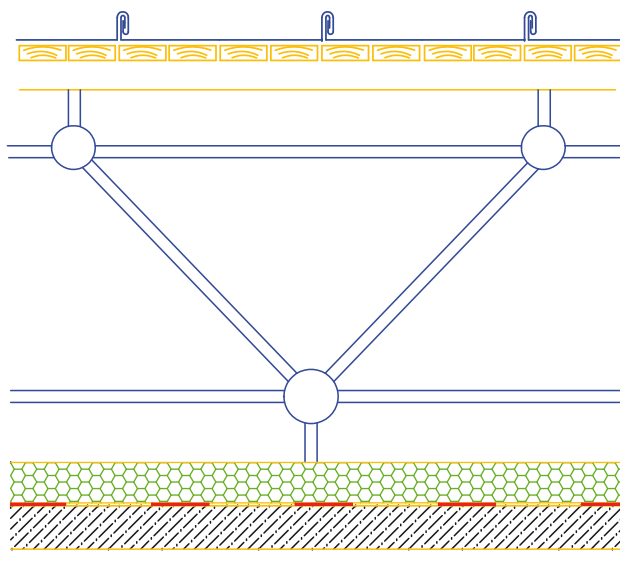
Obr. 01 | Skladba dvouplášťové střechy v místě s drážkovanou krytinou

Celá skladba dvouplášťové střechy v místě s drážkovanou krytinou je znázorněna na obr. /01/.

Uvažujme, že by povlaková hydroizolace i drážkovaná krytina tvořily spolehlivou hydroizolační konstrukci střechy. Pak by se mohl původní návrh skladby střechy, viz obr. /01/, jevit jako správný a funkční.

bázi PUR nebo asfaltového pásu s hliníkovou vložkou, byla v době vzniku střechy nadstandardní. Přesto jsme doporučili skladbu střechy komplexně posoudit. Spojitost parozábrany v místech prostupů závěsů spodního pláště střechy může být problematická. Dimenze větracích otvorů mezi plášti střechy může být nedostatečná.

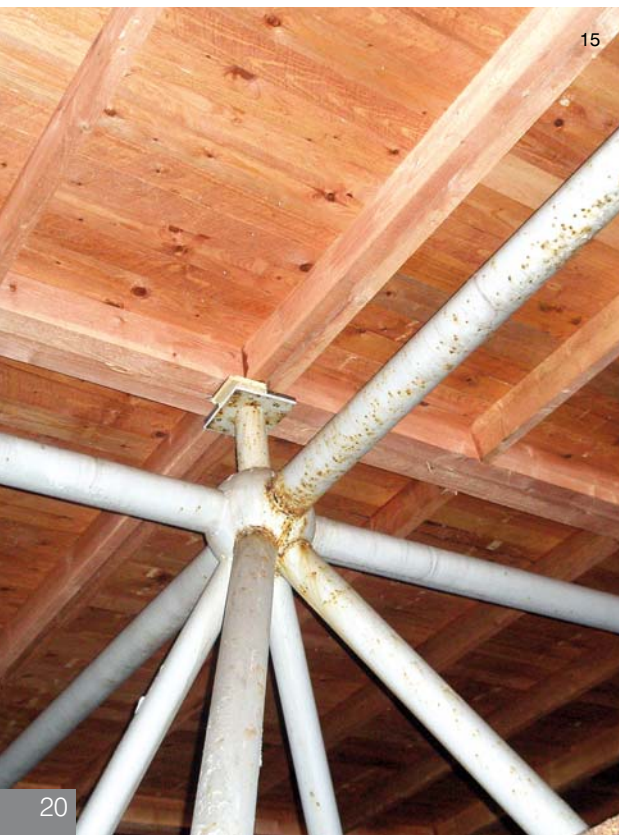
15

Opravě předcházela postupná demontáž dřevěných panelů horního pláště spolu s původní krytinou / foto 14/. Původní panely byly průběžně nahrazovány novými panely /foto 15/ s dimenzí dle

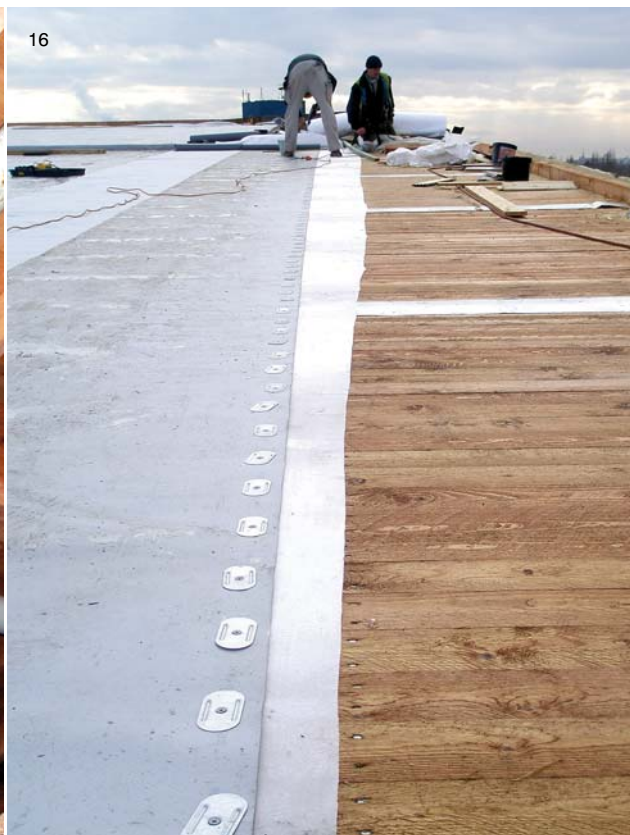
16

statického posudku [1]. Na panely byla položena separační vrstva z textilie FILTEK 300 a hydroizolační vrstva z mechanicky kotvené PVC-P fólie ALKORPLAN 35 176 /foto 16/. Vzhledem ke způsobu stabilizace hydroizolační vrstvy kotvením bylo dále nutné řešit směr pokládky fólie s ohledem na nejednotnou orientaci prken podkladu. Řady kotev nesmí být v jednom prknu bednění.

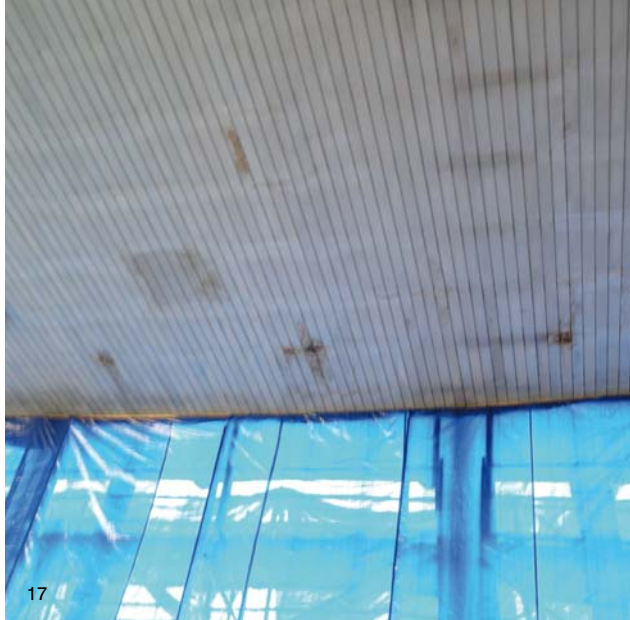
17

Zmíněná oprava střechy proběhla na podzim roku 2010. Bezprostředně po opravě během mrazů v prosinci 2010 bylo možné opět pozorovat vlhkostní poruchy v podhledu stropu a to i pod místy s vyměněnou povlakovou hydroizolační vrstvou. Vlhké skvrny na podhledu se objevovaly v pravidelném rastru v místech dolních styčnicků nosné ocelové konstrukce /foto 17/. Na nosné ocelové konstrukci mezi horním a dolním pláštěm bylo možné pozorovat výrazné množství kondenzátu /foto 18, 19/.

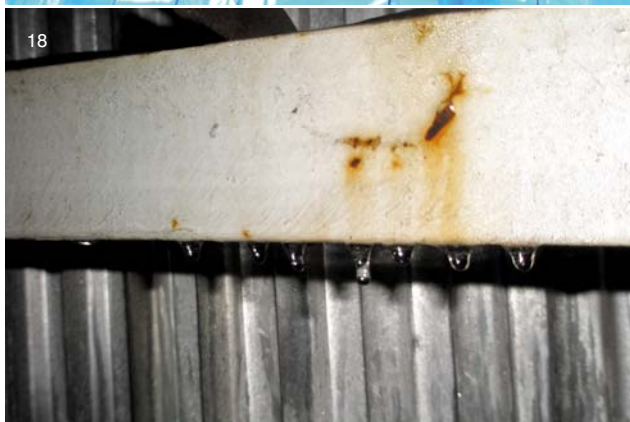
18

Je velmi pravděpodobné, že se potvrdily naše předpoklady: obnova povlakové hydroizolace řešila jistě závažné, ale jen dílčí nedostatky konstrukce střechy. Příčinou výskytu vody na ocelových konstrukcích mezi dolním a horním pláštěm střechy je nejspíše pronikání vodní páry parotěsnicí vrstvou z asfaltového pásu, který je perforován kolem závěsů podhledu a nedostatečné větrání vzduchové vrstvy. Voda pak stéká po ocelových profilech do styčnicků příhradoviny.

Pro uspokojivý provoz bazénu a stav konstrukce bude nutné opravu střechy komplexně dořešit, případně včetně návrhu VZT. Principy vlhkostního chování střech nad bazénovými prostory a komplexní řešení jejich charakteristických defektů jsme popsali již v dřívějších číslech časopisu DEKTIME (02|2009, Speciál 01|2008, Speciál 01|2007).
