# DIAGNOSTIKA HYDROIZOLAČNÍCH DEFEKTŮ

SPODNÍ STAVBY BYTOVÉHO A KOMERČNÍHO  
KOMPLEXU, NÁPRAVNÁ OPATŘENÍ

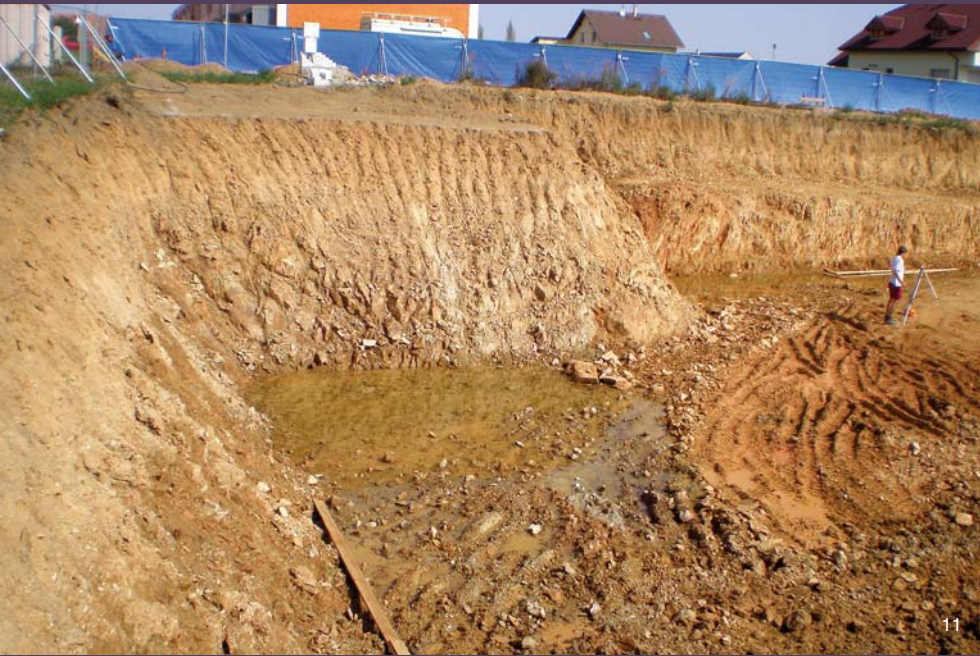
11

a/ Objekt založen v málo propustné zemině. Ve dně stavební jámy se vyskytovaly kaluže vody dotované jak srážkovou vodou, tak lokálními výrony puklinové vody ze stěn stavební jámy /foto 11/.

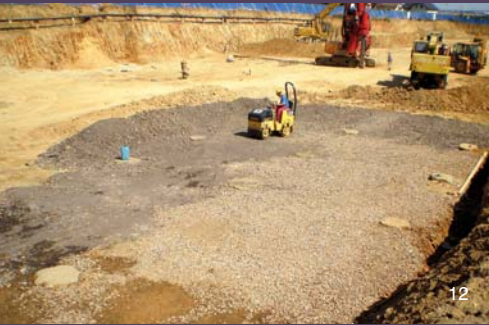
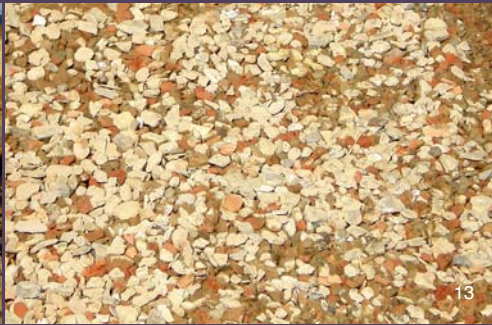
b/ Po realizaci pilot byl ve dně stavební jámy rozprostřen a zhutněn betonový recyklát /foto 12, 13/. Následovala betonáž podkladní mazaniny /foto 14/. Kvalita jejího povrchu místy nevyhovovala nárokům fóliové hydroizolace a proto byla opravována /foto 15/.

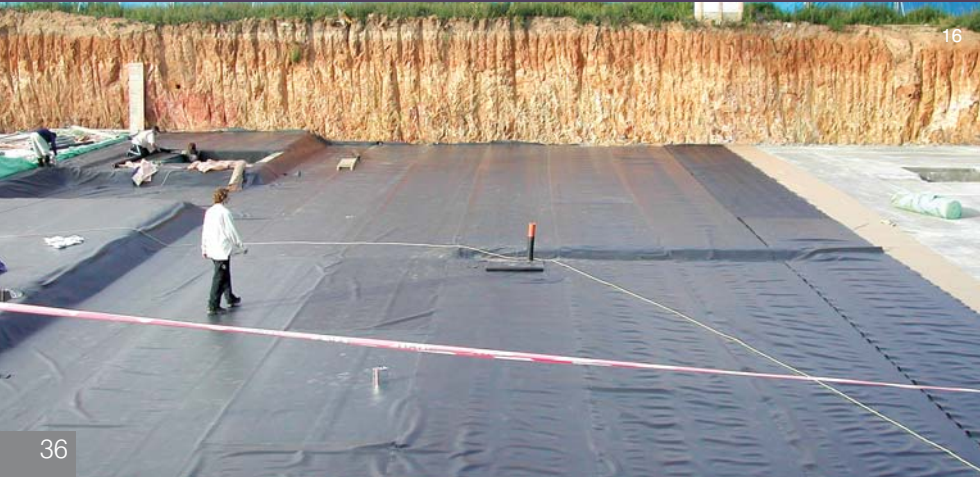
16

c/ V dalším kroku proběhla realizace fóliového povlaku ve dně objektu /foto 16/. Bezprostřední podklad a ochranu fólie vytvářely textilie

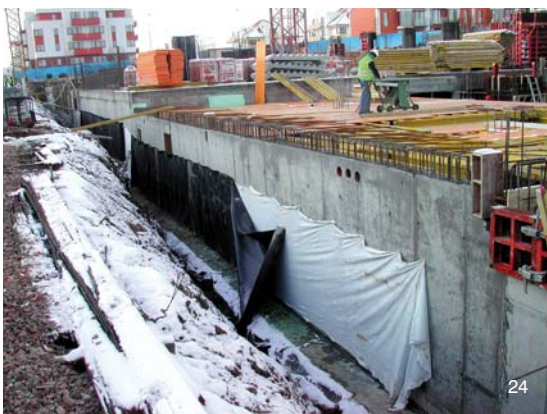
24

e/ Také realizace fóliové izolace na stěnách suterénu vykazovala řadu nedostatků. Jde především o absenci vhodného kotvení fóliového povlaku

na stěnách /foto 24/. Také docházelo k zapadávání stavebního rumu za povlak s rizikem následného proražení fólie tlakem zeminy /foto 25/.

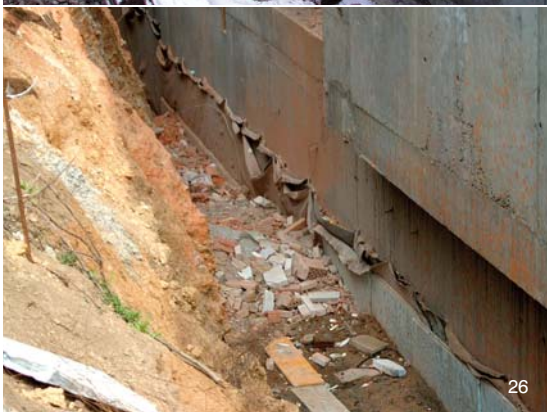
26

Způsob realizace vedl k znehodnocení fólie v místě etapového napojení po výšce /foto 26/. Vyskytly se i další prohřešky vůči kvalitnímu provedení hydroizolačního systému. Uvedené nedostatky

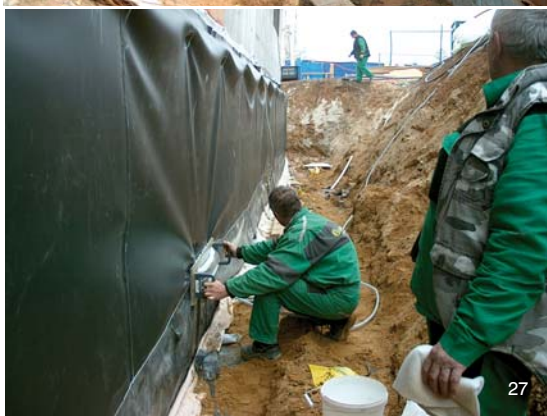
27

nemohla potlačit ani snaha po kontrole vodotěsnosti spojů fólie pomocí vakuových zvonů /foto 27/.

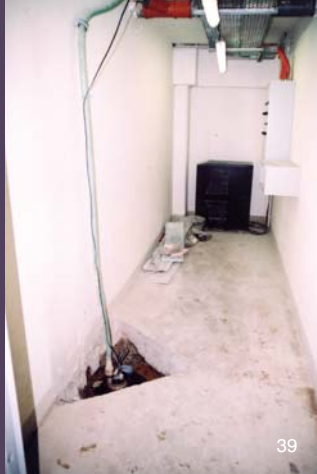
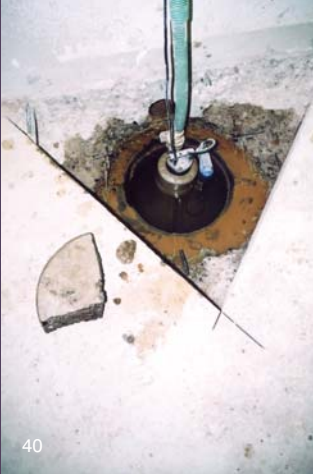
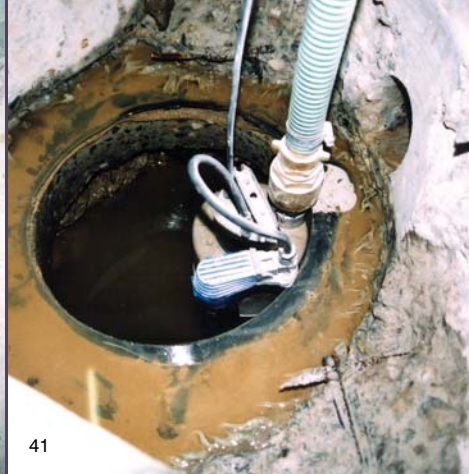
Na detailu /foto 41/ je dobře patrná tloušťka žebet. desky, na fóliovém povlaku hnědavá usazenina jemných podílů zemin z podloží, pod fólií velký kruhový vývrt z podkladní betonové mazaniny a vpravo malý kruhový vývrt propojující jímkou s dilatací. Na jedné z fotografií je viditelný úlomek z vývrtné betonové mazaniny /foto 40/. Odčerpávání vody z jímek odstranilo výrony vody na podlahu garáží. Nicméně strany hledaly trvalejší způsob odstranění závad. Pozornost se soustředila na drenáž.

Jiné čerpací místo zachycuje fotodokumentace /foto 39, 40, 41/.

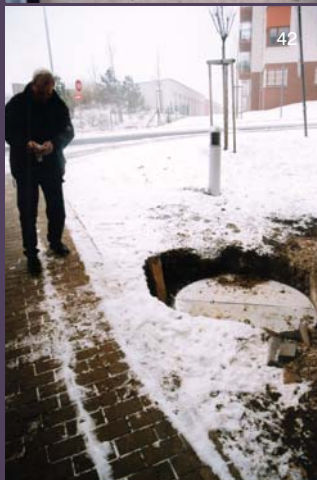
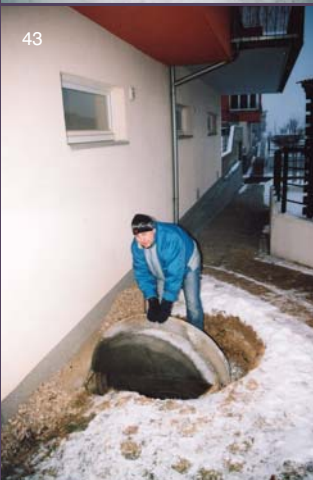
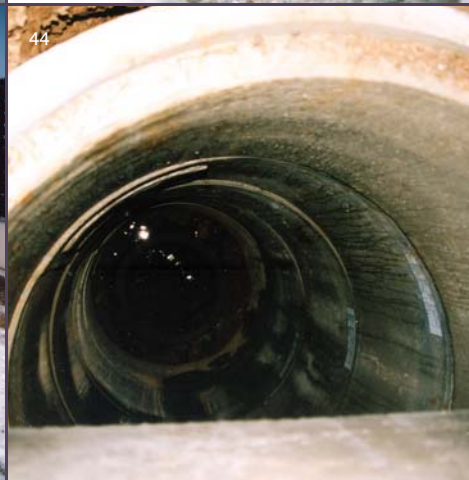
Při realizaci měla být po dvou stranách objektu provedena drenáž. Ta ale neměla žádná kontrolní místa. Navíc drenážní větve chyběla na návodní dlouhé straně budovy. Výrony vody do suterénu funkci drenáží zpochybňovaly. Proto byla stranami dohodnuta dodatečná realizace kontrolních kopaných skružovaných studní, umístěných

na rozích budovy a na podélné trase drenáže /foto 42, 43, 44/, /obr. 04./ Při výkopových pracích bylo nutno odčerpávat ze zásypů stavební jámy i podloží poměrně velké množství vody. Nakonec se ukázalo, že drenáž není v několika místech pro vodu průtočná. Problém je řešen odčerpáním vody ze studně blízké přerušení odtoku s přečerpáváním vody mimo budovu.
