DEK

02 | 2009

ČASOPIS SPOLEČNOSTI DEK PRO PROJEKTANTY A ARCHITEKTY
ČASOPIS SPOLEČNOSTI DEK PRE PROJEKTANTOV A ARCHITEKTOV

PORUCHY STŘECH
NAD LEDOVOU PLOCHOU

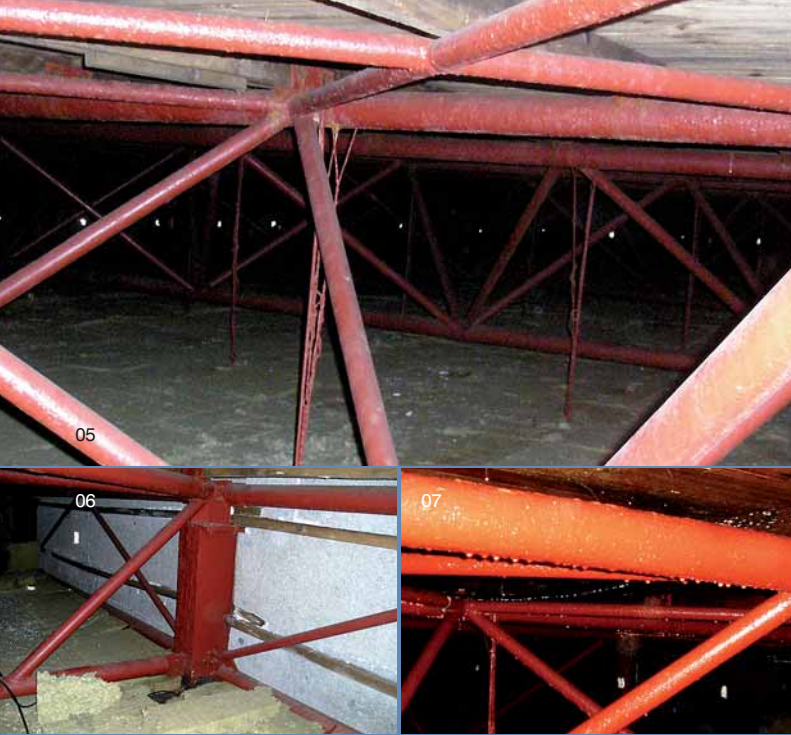
Obr. 01 | Původní skladba střechy

Na základě průzkumu objektu lze konstatovat, že poruchy (kondenzace vodní páry ve vzduchové mezeře, koroze ocelové konstrukce) byly způsobeny dvěma hlavními příčinami. V první řadě se jednalo o nedostatečnou vzduchotěsnicí funkci dolního pláště. Parotěsnicí a vzduchotěsnicí funkci měla pravděpodobně zajistit nopová fólie. Ta byla pouze volně ukončena u zdí, spoje byly pouze volně překryté. Prostupy (rozvody elektřiny apod.) nebyly nijak těsněny /foto 11 a 12/.

- Krytina z asfaltových pásů
- Dřevěné badnění a dřevěné vaznice
- Ocelová příhradová konstrukce/Vzduchová vrstva
- Tepelná izolace z minerálních vláken
- Nopová fólie
- Trápězový plech

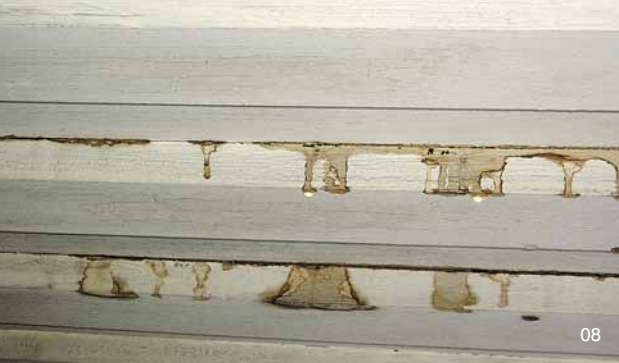
V zimních měsících docházelo ke kondenzaci vodní páry na spodním povrchu horního pláště. Kondenzát následně protékal přes tepelnou izolaci do interiéru bazénové haly /foto 08/. Kondenzace se projevovala také na obvodové konstrukci /foto 09/, kde při teplotách pod bodem mrazu zamrzala. Nosná ocelová konstrukce, vystavená působení kondenzátu, byla na řadě míst zasažena korozí.

- 05 | Konstrukce ve vzduchové vrstvě
- 06 | Konstrukce ohraničující vzduchovou vrstvu
- 07 | Povrchová kondenzace na ocelové a dřevěné konstrukci, odkapávání kondenzátu
- 08 | Kondenzát v interiéru
- 09 | Zmrzlý kondenzát na fasádě

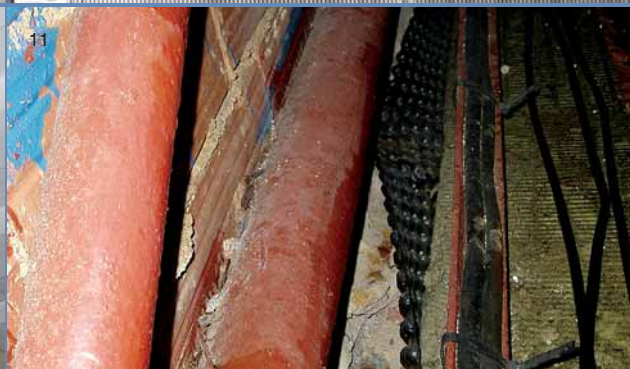
- 10 | Koroze ocelových prvků v interiéru
- 11 | Volné ukončení nopové fólie u stěny
- 12 | Prostup kabelu bez vzduchtěsného opracování

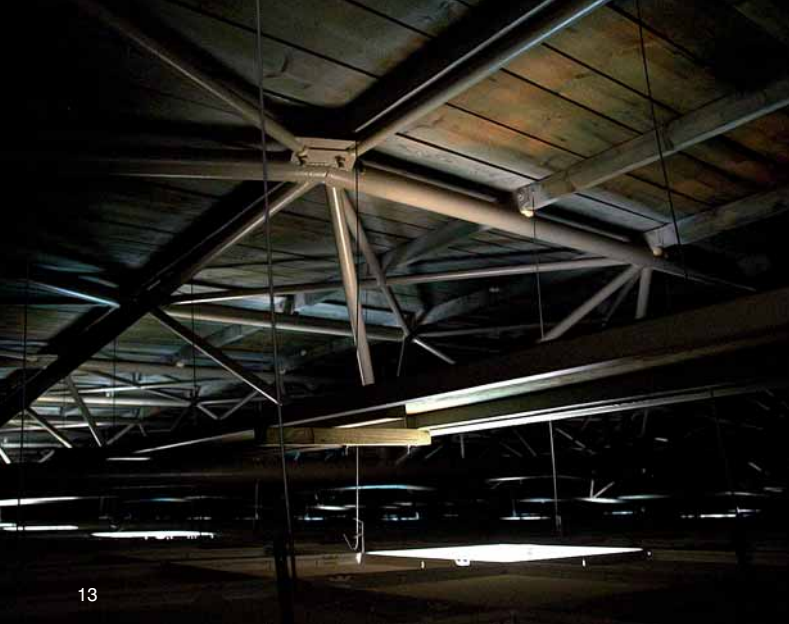
- 13| Vzduchová vrstva nad podhledem po rekonstrukci
- 14| Nový akustický minerální podhled
- 15| Detail fasádního systému DEKMETAL na budově bazény

Ze strany interiéru byl zrealizován akustický podhled. Prostor vzduchové vrstvy nad podhledem byl propojen s interiérem přes mřížky v podhledu, tak aby podhled neměl negativní vliv na tepelně-vlhkostní režim střechy /foto 13 a 14/.

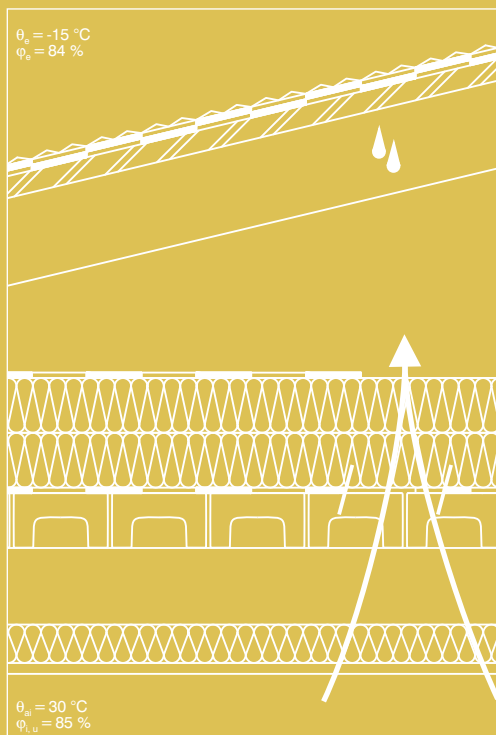
Aj keď sa jednalo o pomerne novú strechu, podľa znaleckého posudku bol stav strechy havarijný. Dôvodom tohto stavu bolo, že na predpätých paneloch bola parozábrana z asfaltovaných pásov len voľne položená a nespojitá. Vplyvom netesného dolného plášťa dochádzalo k prenikaniu vlhkosti z extrémne vlhkého prostredia interiéru do vzduchovej slabo vetranej vrstvy pod horným plášťom. V zimnom období tu dochádzalo aj k tvorbe zaľadnenia. To následne viedlo k odkvapkávaniu takto nahromadenej a skondenzovanej vody do vrstvy tepelnej izolácie.

Obr. 01 | Schéma pôvodnej skladby strechy

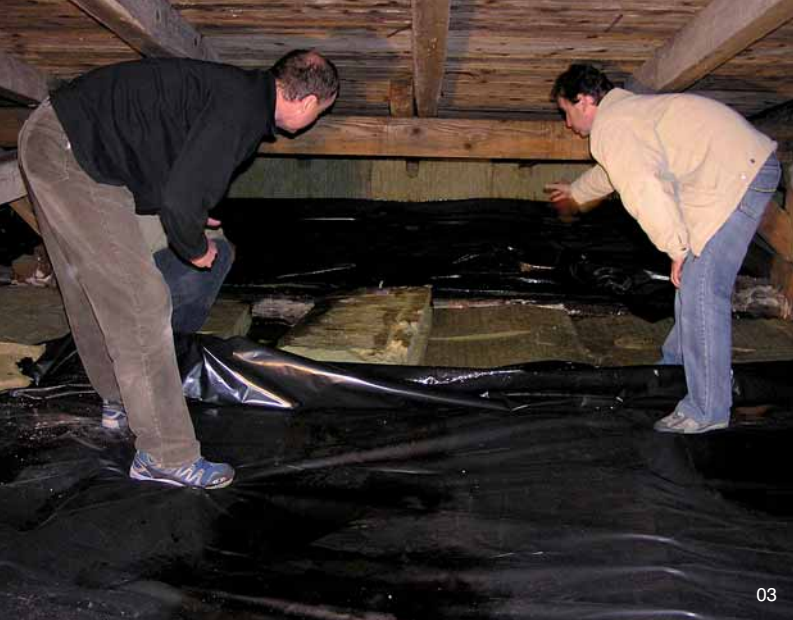
03

- 03| Prieskum dolného plášťa strechy
- 04-05| Drevené konštrukcie napadnuté drevoakaznými hubami
- 06-07| Demontáž pôvodnej strešnej skladby
- 08| Lepenie prvej vrstvy novej tepelnej izolácie
- 09-11| Lepenie druhej vrstvy novej tepelnej izolácie z dielcov POLYDEK
- 12| Natavovanie nového asfaltovaného pásu ELASTEK 50 SPECIAL DEKOR
- 13-14| Interiér bazénovej haly po rekonštrukcii

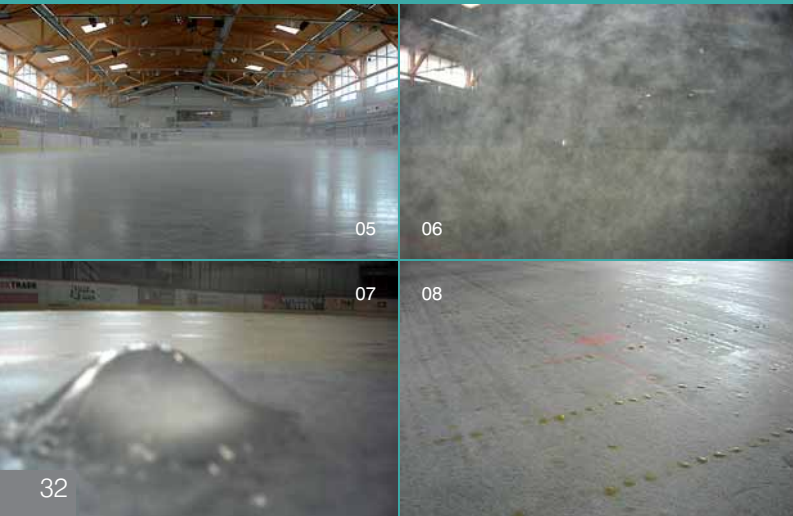
Graf /01/ znázorňuje parametry vzduchu v období mezi 6. až 10. zářím 2007, tedy v době, kdy byla tvorba mlhy, rosení skel mantinelů a růst stalagmitů na ledové ploše největší. Průměrné teploty a relativní vlhkosti vzduchu za uvedené období jsou uvedeny v tabulce /01/.

Vzduchotechnice se nedařilo snižovat relativní vlhkost pod hodnotu 81,8%, při které docházelo

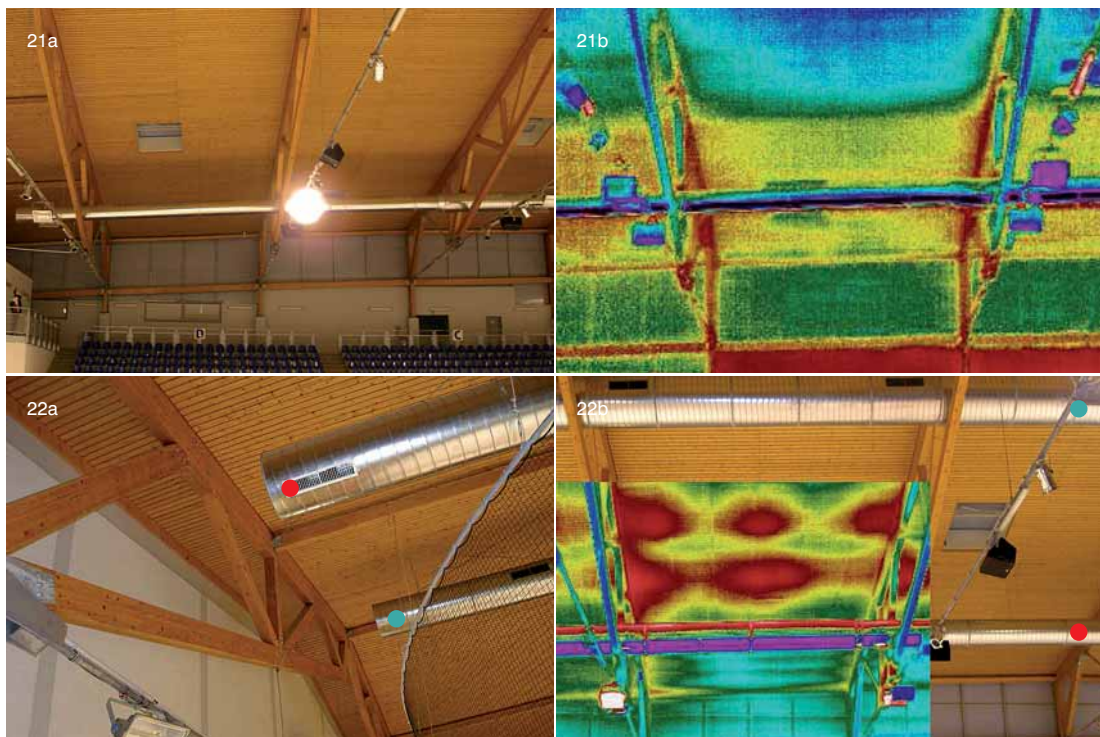
21 | Nižší povrchová teplota části podhledu nad lemem než části podhledu nad tribunou
22 | Nasměrování výstřků jak na podhled, tak také nad ledovou plochu
