DEK

04 | 2011

KUTNAR
DIAGNOSTIKA
HYDROIZOLAČNÍCH
DEFEKTŮ SPODNÍ STAVBY

- 04** SEMINÁŘE 2011 POKRAČUJÍ
- 06** REALIZACE TERASY S LEPENOU DLAŽBOU
David SVOBODA
- 14** OPRAVA HYDROIZOLACE STŘECHY NAD BAZÉNEM
Ing. Robert KOKTA
- 24** TOTÁLNA REKONŠTRUKCIA STRECHY VÝROBNEJ HALY
POČAS PREVÁDZKY
Ing. Jan MATIČKA, Ing. Jan PEŠTA,
Ing. Helena PAVELKOVÁ, Ing. Marek FARÁRIK
- 32** DIAGNOSTIKA HYDROIZOLAČNÍCH DEFEKTŮ SPODNÍ STAVBY BYTOVÉHO
A KOMERČNÍHO KOMPLEXU, NÁPRAVNÁ OPATŘENÍ
Doc. Ing. ZDENĚK KUTNAR, CSc.

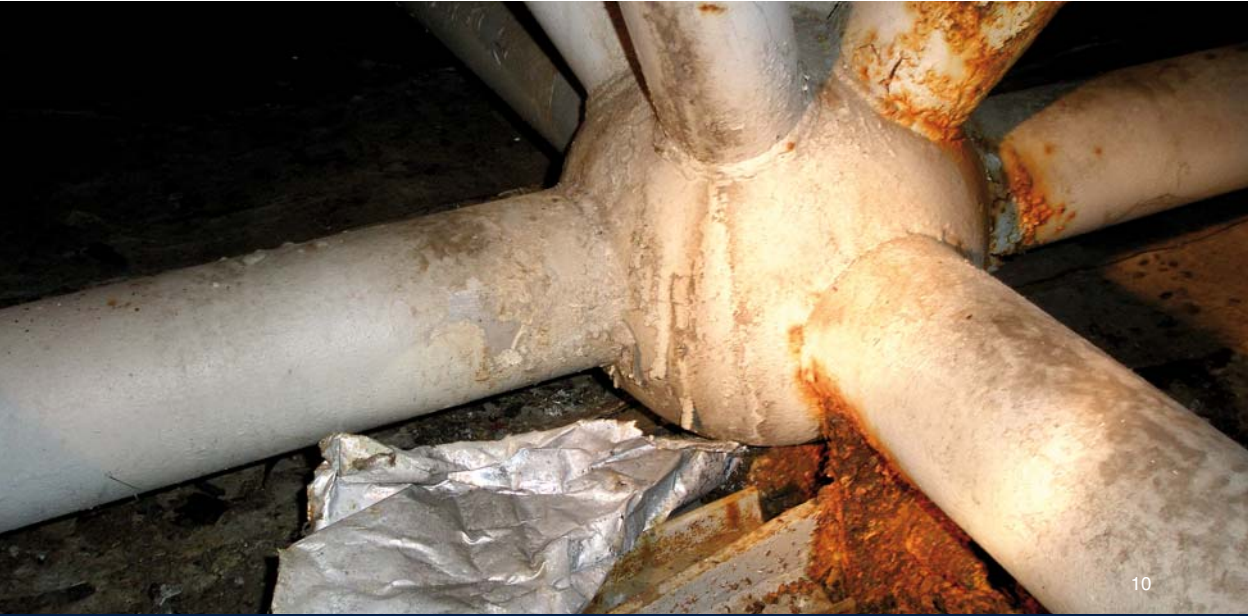
Obr. 01 | Skladba dvouplášťové střechy v místě s drážkovanou krytinou

- tepelná izolace PUR
- oxidovaný asfaltový pás s Al vložkou
- ŽB prefabrikované dílce
- podhled z perforovaných kovových prvků

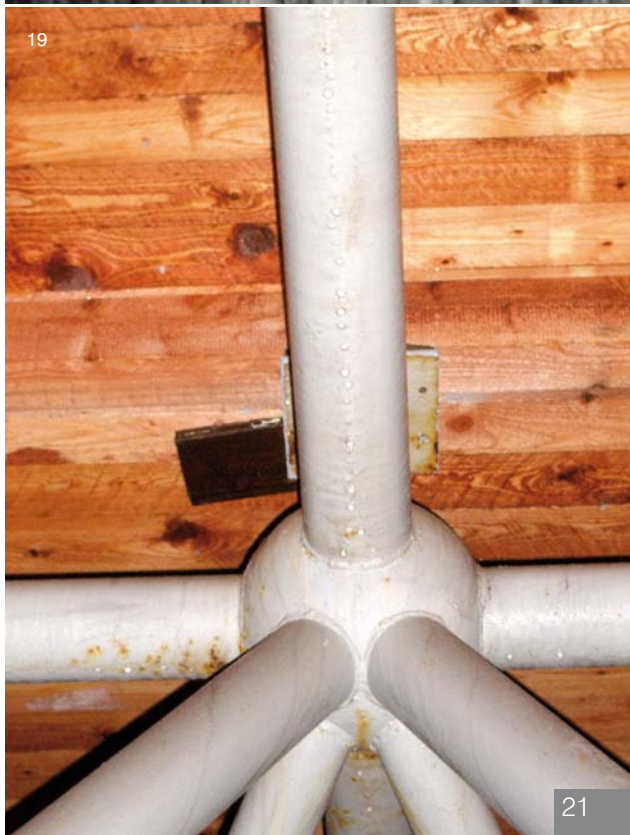
19

Zmíněná oprava střechy proběhla na podzim roku 2010. Bezprostředně po opravě během mrazů v prosinci 2010 bylo možné opět pozorovat vlhkostní poruchy v podhledu stropu a to i pod místy s vyměněnou povlakovou hydroizolační vrstvou. Vlhké skvrny na podhledu se objevovaly v pravidelném rastru v místech dolních styčnicků nosné ocelové konstrukce /foto 17/. Na nosné ocelové konstrukci mezi horním a dolním pláštěm bylo možné pozorovat výrazné množství kondenzátu /foto 18, 19/.

Pro uspokojivý provoz bazénu a stav konstrukce bude nutné opravu střechy komplexně dořešit, případně včetně návrhu VZT. Principy vlhkostního chování střech nad bazénovými prostory a komplexní řešení jejich charakteristických defektů jsme popsali již v dřívějších číslech časopisu DEKTIME (02|2009, Speciál 01|2008, Speciál 01|2007).

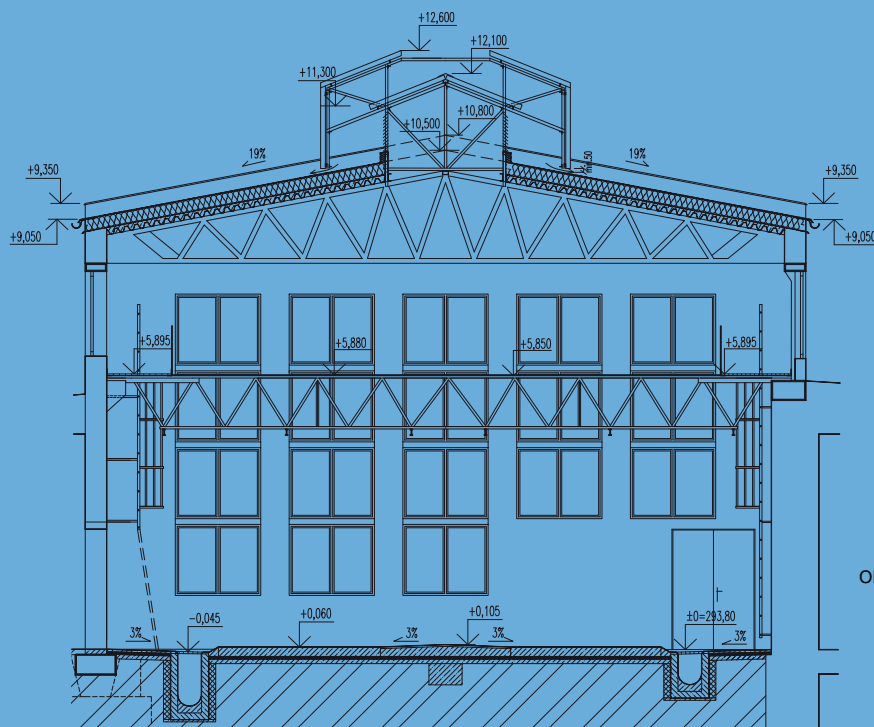
Obr. 02 | Pričný rez halou – nový stav

- 1 | oceleové úholníky podpierajúce VSŽ plech
- 2 | VSŽ plech 10 001
- 3 | závesy z oceleových závitových tyčí
- 4 | textília na zachytávanie prachu
- 5 | trámy 150/150
- 6 | podlážka z fošien 50/200

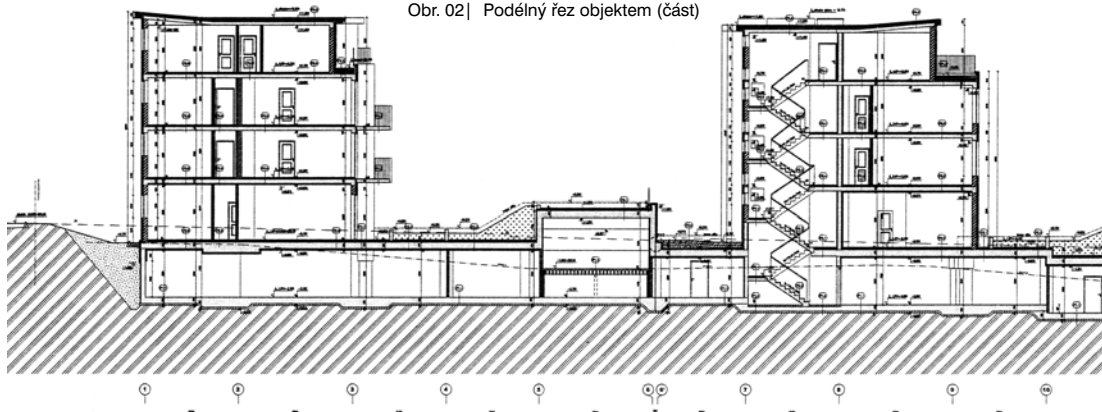
Obr. 02| Podélný řez objektem (část)

Zjednodušenou představu o tvarovém a konstrukčním řešení objektu si lze vytvořit z podélného řezu západní částí /obr. 02/ a příčného řezu zachycujícího přístupovou rampu do garáží, okolní terén a krycí terasy a zahrady garáží /obr. 03/.

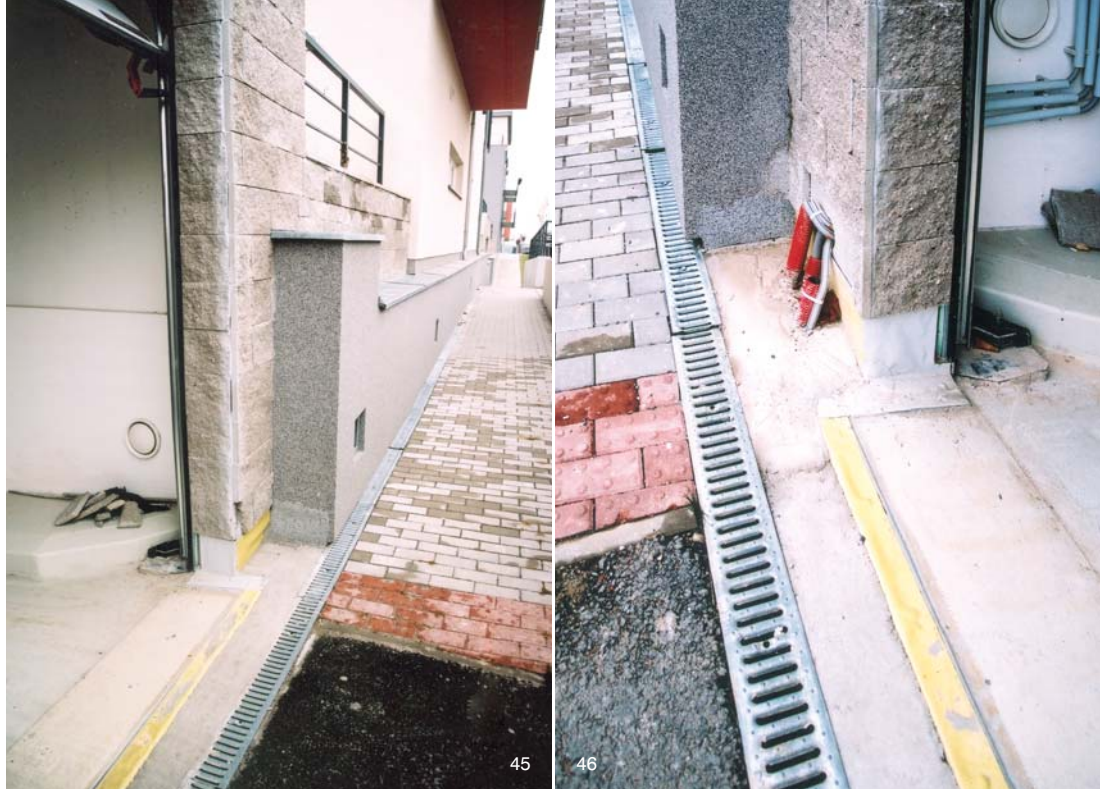
Obr. 04 | Půdorys suterénu – schéma s vyznačením dilatací a polohy drenážního systému

garáží. V současné době se voda čerpá pouze ze dvou dilatačních spár uprostřed objektu, a to pouze po přívalových deštích. Celý suterenní prostor se jeví suchý, povrchy betonové vany nenesou stopy porušení. Co zůstalo, jsou lokální průsaky srážkové vody ze střešních teras a zahrad. Ty jsou v současné době intenzivně odstraňovány.

Souběžně s výše popsanými opatřeními byly opraveny prostupy potrubí do podzemních garáží. Rovněž proběhla oprava detailů fóliového opracování paty garážových vrat /foto 45, 46/.
