# DEK

04 | 2015

ČASOPIS SPOLEČNOSTI DEK PRO PROJEKTANTY A ARCHITEKTY  
ČASOPIS SPOLEČNOSTI DEK PRE PROJEKTANTOV A ARCHITEKTOV

**PŘÍKLADY  
SPOLEHLIVÝCH ŘEŠENÍ  
OCHRANY STAVEB  
PŘED NEŽÁDOUCÍM  
PŮSOBENÍM VODY**

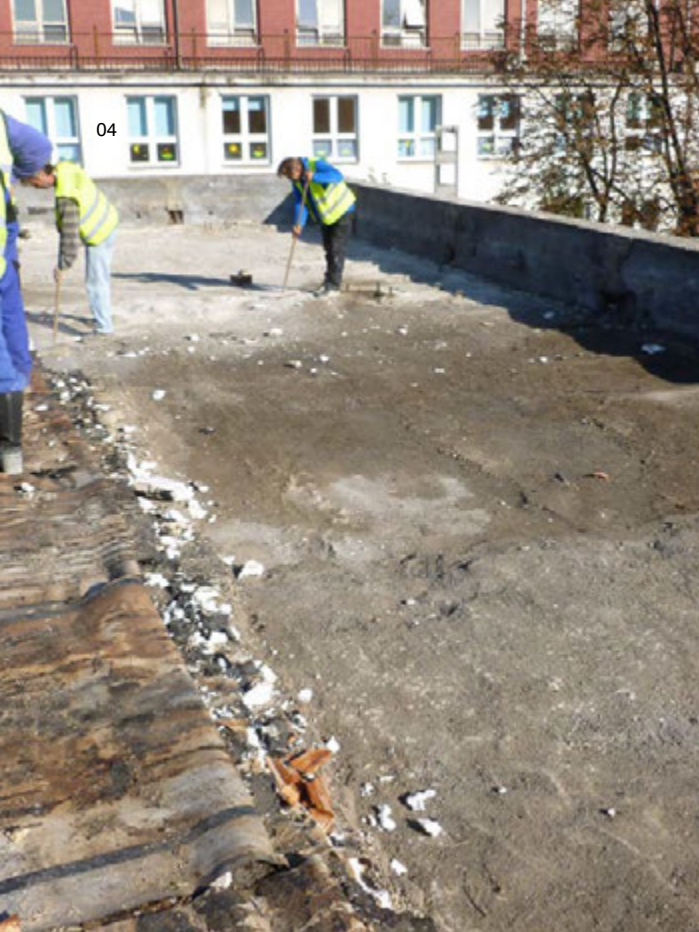
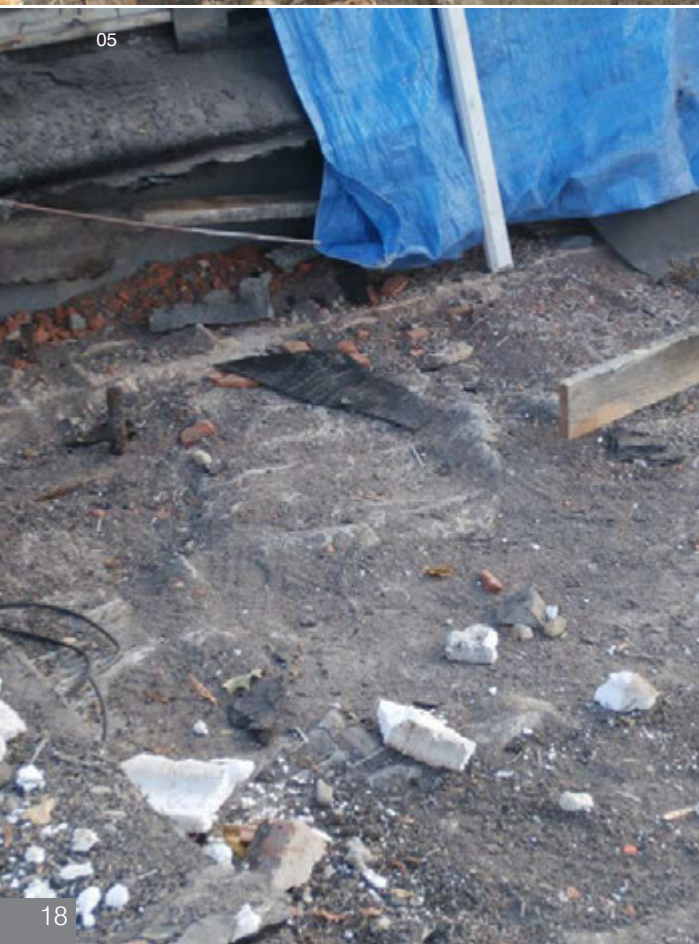
04

Po obnažení části betonových panelů nosné konstrukce prvního sektoru se však objevily komplikace. Plocha vykazovala nerovnosti až do výšky 80 mm /obr. 04, 05/. Srovnání vrstvou lehčeného betonu bylo z důvodu délky technologických přestávek a také z důvodu statického přetížení konstrukce a omezeného rozpočtu zamítnuto. Realizační firma proto navrhla netradiční řešení – vyrovnání podkladu pomocí trapézových plechů, osazených na nové betonové základy /obr. 06, 07/. Po tepelnětechnickém zhodnocení skladby bylo toto řešení projektantem i investorem akceptováno.

- 04, 05 | Plocha betonových nosných panelů po odtěžení původních vrstev skladby. Nerovnost podkladu byla až 80 mm, rozhodně nešlo o podklad vhodný pro natavení nové parozábrany, vyrovnání lehčeným betonem bylo kvůli termínům zamítnuto
- 06, 07 | Vyrovnání podkladu pomocí trapézových plechů osazených na nové betonové základy
- 08 | Nová skladba střechy s trapézovými plechy osazenými na nové základy

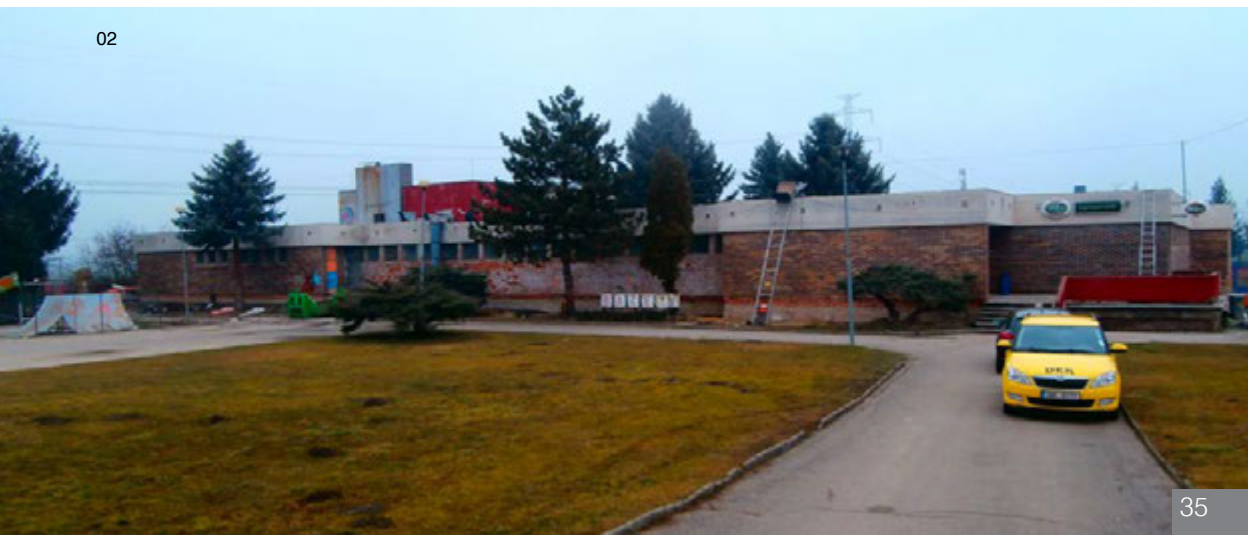
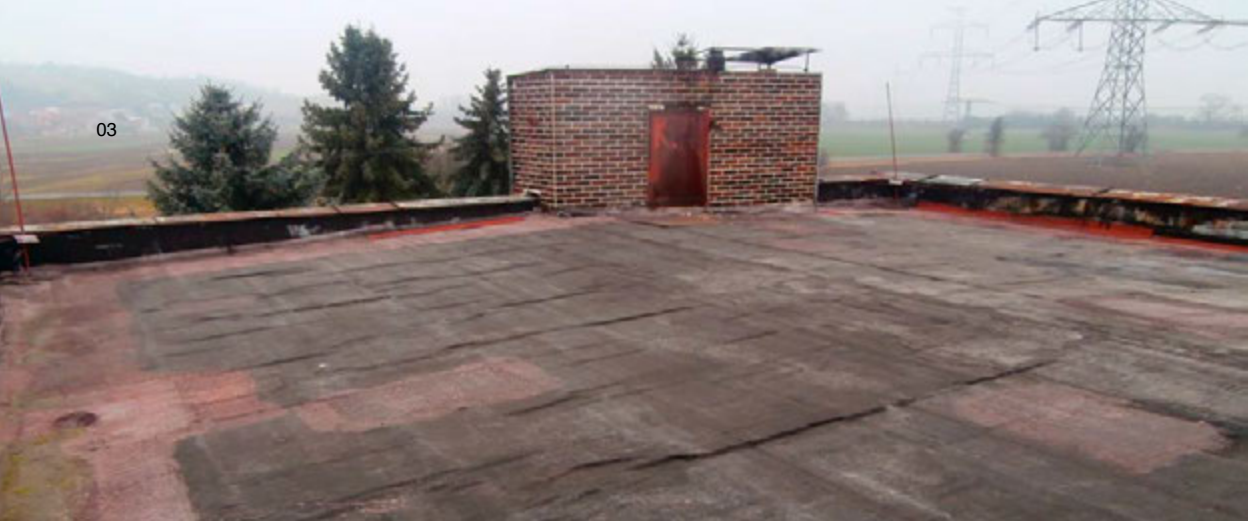
03 – 05| Pohled na původní střechu bazénové haly – utřžená hydroizolace od oplechování atiky, vrásky v souvrství oxidovaných asfaltových pásů a značné množství trhlin, to jsou jen některé z poruch

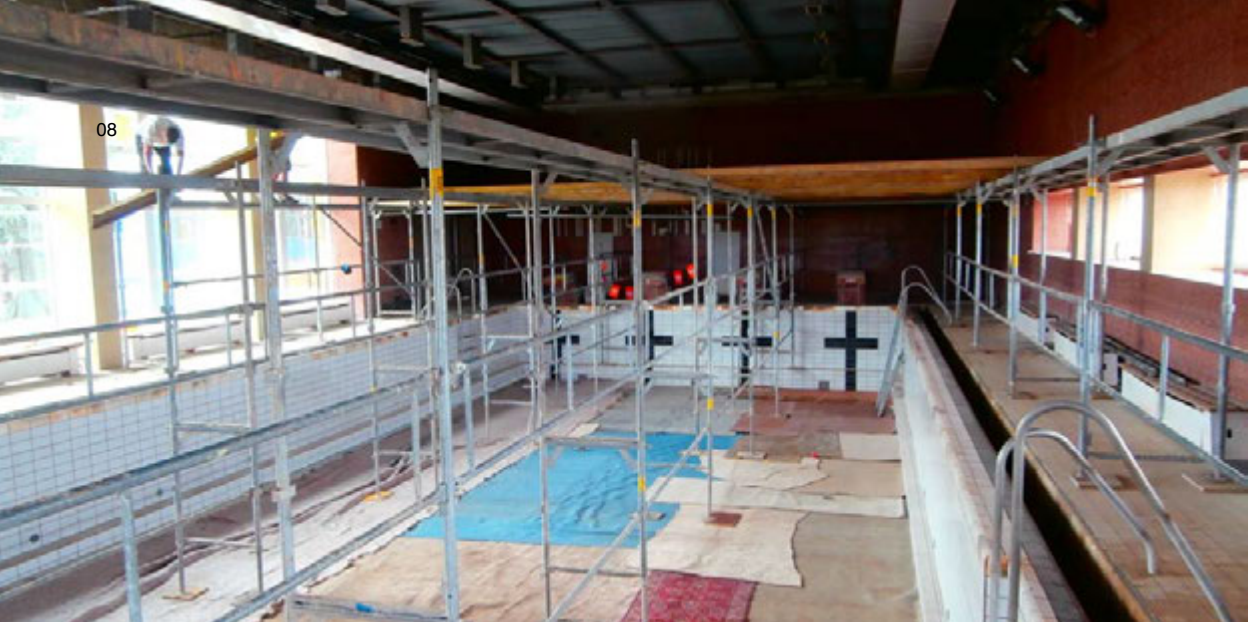
08

08) Pohled do prostor bazénu po jeho vypuštění, právě probíhající stavba lešení a viditelný TR plech po demontáži lamel podhledu a tepelné izolace v plastové fólii

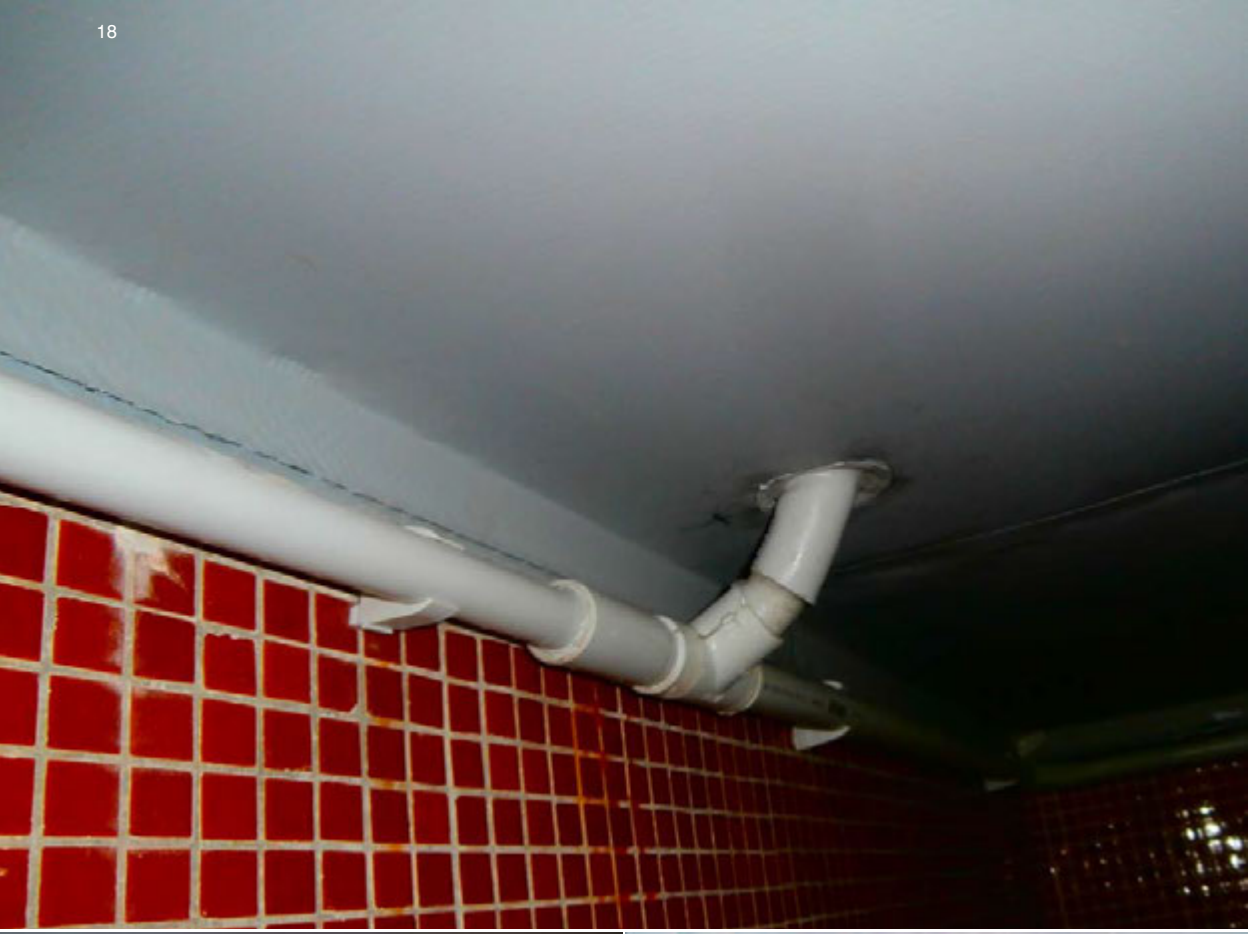
18

Na /obr. 18/ je vidět detail přechodu parozábrany na konstrukci stěny, kde těsnost je závislá na původním keramickém mozaikovém obkladu. Stejně tak můžeme vidět provedení prostupu elektroinstalačních rozvodů skrze parotěsnicí vrstvu. Elektroinstalační kabely byly vedeny plastovým vodovodním potrubím, které bylo snadno těsně opracovatelné ve styku s mPVC fólií.
