# POZNATKY O VĚROHODNOSTI ÚDAJŮ PRO NÁVRH OCHRANY STAVBY PROTI RADONU

Petr Ponikelský | konzultační technik pro Hradec Králové, Trutnov  
petr.ponikelsky@dek-cz.com | 737 281 219

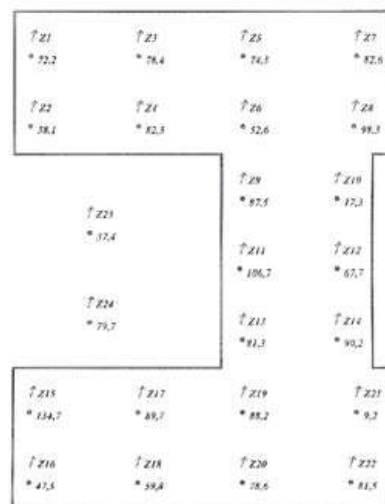
Celkem bylo odebráno 48 vzorků půdního vzduchu. Měřicí body byly rozmístěny v ploše obou budoucích objektů.

Naměřená hodnota objemové aktivity radonu (OAR) v půdním vzduchu činila 89,7 kBq/m<sup>3</sup>.

Plynopropustnost zeminy byla měřením stanovena jako střední. Radonový index pozemku byl stanoven vysoký.

03 | Rozmístění měřicích bodů při prvním měření.

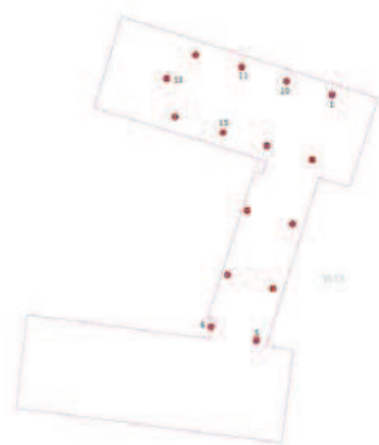
04

Generální dodavatel stavby skutečně po provedení výkopových prací nechal zpracovat nové měření. Toto měření jiný zpracovatel provedl 3. července 2017. Celkem 15 vzorků půdního vzduchu bylo odebíráno opět z hloubky kolem 0,8 m, ovšem tentokrát na úrovni základové spáry. Zjištěné hodnoty se diametrálně lišily od prvního měření. V úrovni původního terénu se nacházela zemina s vyšším podílem hlinité

složky než v základové spáře, kde byly zastíženy hlinité štěrky se sutí. Nově byla stanovena vysoká hodnota objemové aktivity radonu v půdním vzduchu činila 516 kBq/m<sup>3</sup>, tedy téměř šestkrát více než v úrovni původního terénu!

04| Rozmístění měřicích bodů při druhém měření.

Po zjištění nových hodnot byl aktualizován i návrh Atelieru DEK v aplikaci DEKSOFT ANTIRADON. Na základě výsledků výpočtu bylo nutné zvýšit dimenzi izolace proti radonu na dva asfaltové pásy GLASTEK 40 SPECIAL MINERAL.

kontaktní konstrukce bylo nezbytné z důvodu překročení normou doporučené hranice hodnoty OAR rozhodné pro návrh těchto opatření. Generální projektant stavby na základě nových informací zapracoval do návrhu doplňkové opatření v podobě větracího systému v podloží. Uvedený případ potvrzuje, že doporučení opakovat měření radonu po otevření stavební jámy pro suterén objektu, je na místě.

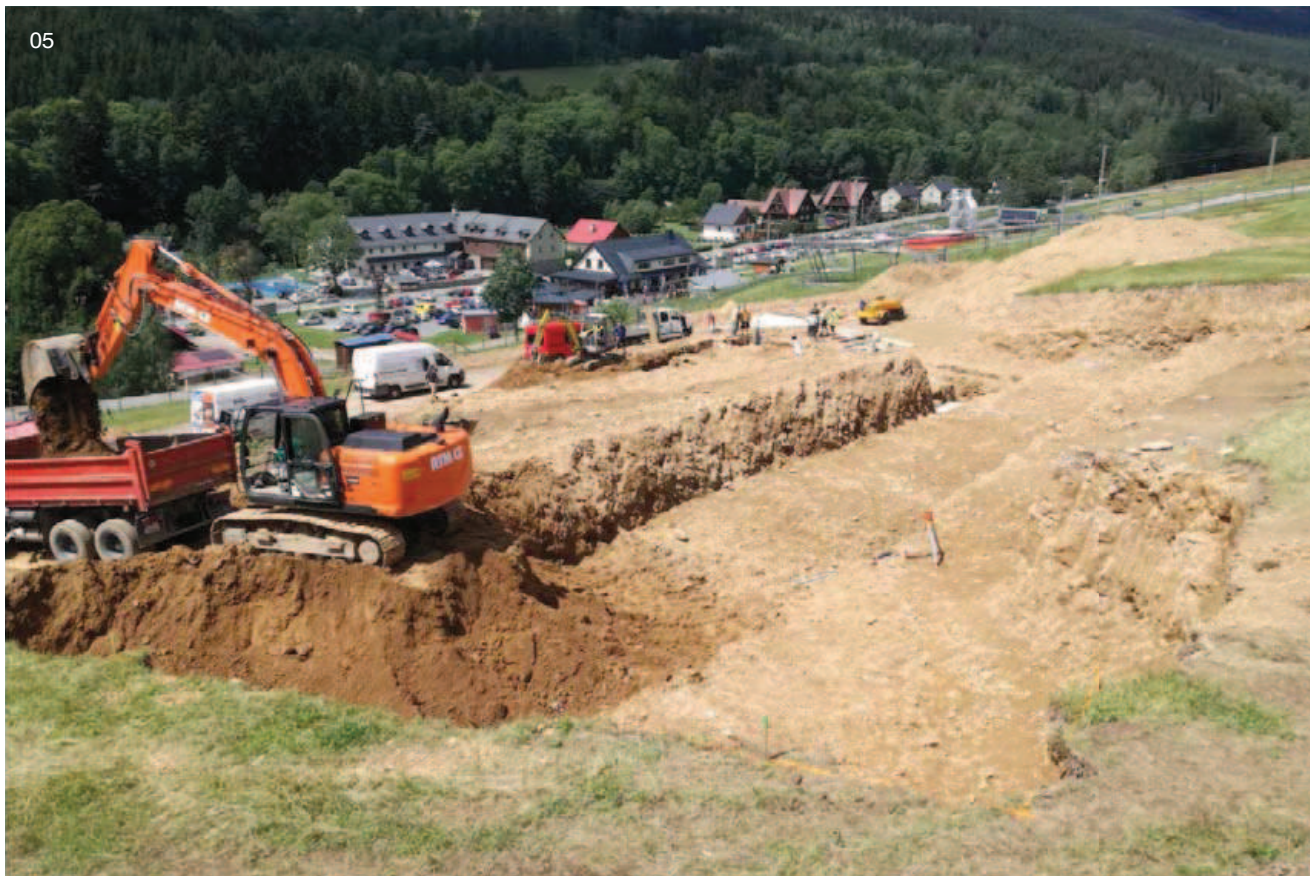
05

05| Fotografie s celkovým pohledem na staveniště převzatá z protokolu druhého stanovení radonového indexu.
