# NETĚSNÉ SPÁRY OKEN

Ing. Lubomír Odehnal | Znalecký ústav DEKPROJEKT  
lubomir.odehnal@dek-cz.com | 603 899 076

V roce 2011 příslušný soud uložil znalci našeho znaleckého ústavu vypracovat posudek, který se týkal zhodnocení kvality oken a balkonových dveří v rodinném domě nedaleko Prahy. Okna a dveře namontoval přímo výrobce oken v únoru 2005. Jednalo se o plastová okna a posuvné balkonové dveře (dále jen okna) z profilů VEKA TOPLINE 70 AD, probarvené ve hmotě (zlatý dub). Okna byla zasklena izolačním

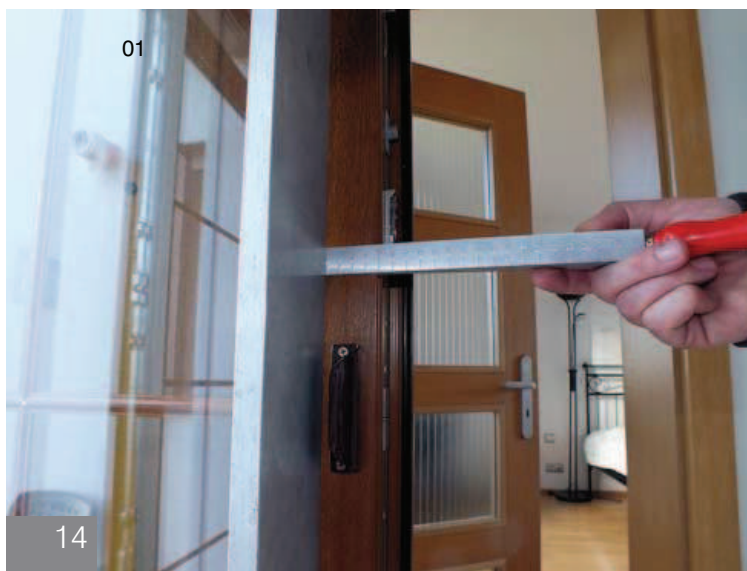
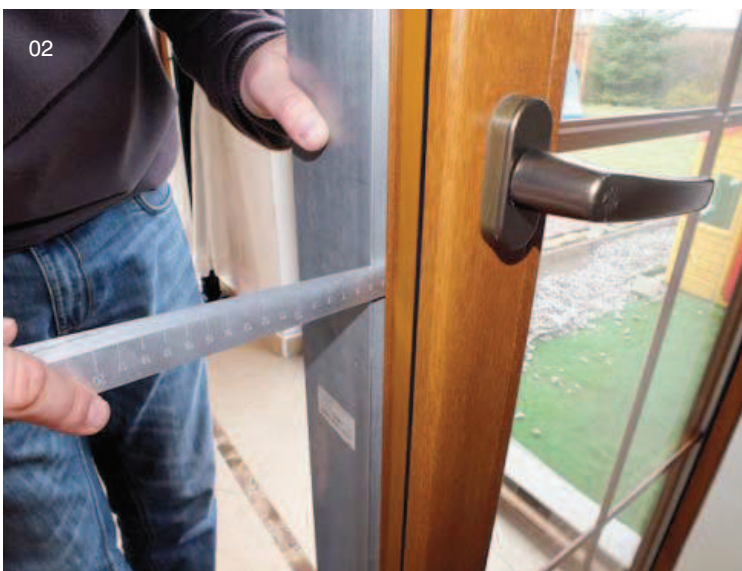
Při místním šetření, které bylo svoláno po obdržení soudního spisu jsme zjistili značné průhyby svislých profilů rámu křídel, díky kterým nedoléhalo těsnění křídla na rám okna. Odchylka od rovinnosti profilů v případě balkonových dveří dosahovala místy až 6 mm /obr. 01, 02/. Jako jedna z hlavních příčin těchto průhybů byl označen způsob kotvení výplně turbošrouby, které neumožňují dilatační pohyby výplně ve vztahu k použitým profilům, u kterých lze díky svému probarvení očekávat relativně značný dilatační pohyb. Další příčinou mohlo být poddimenzování výztuže v jednotlivých profilech

rámu křídel, které však nešlo ověřit bez destruktivního zásahu do konstrukce výplně. Pravděpodobná byla i kombinace obou uvedených příčin.

01, 02 | Měření průhybů rámu křídel měrným klínem

Případ skončil ještě před vynesemím rozsudku, dodavatel oken se dohodl s majitelem domu na mimosoudním vyrovnání, které představovalo výměnu všech křídel oken a balkónových dveří. Zároveň s tím přiznal pochybení, kdy skutečně podcenil dimenzi výztuže použitých profilů s ohledem na jejich probarvení a předpokládané dilatační pohyby.

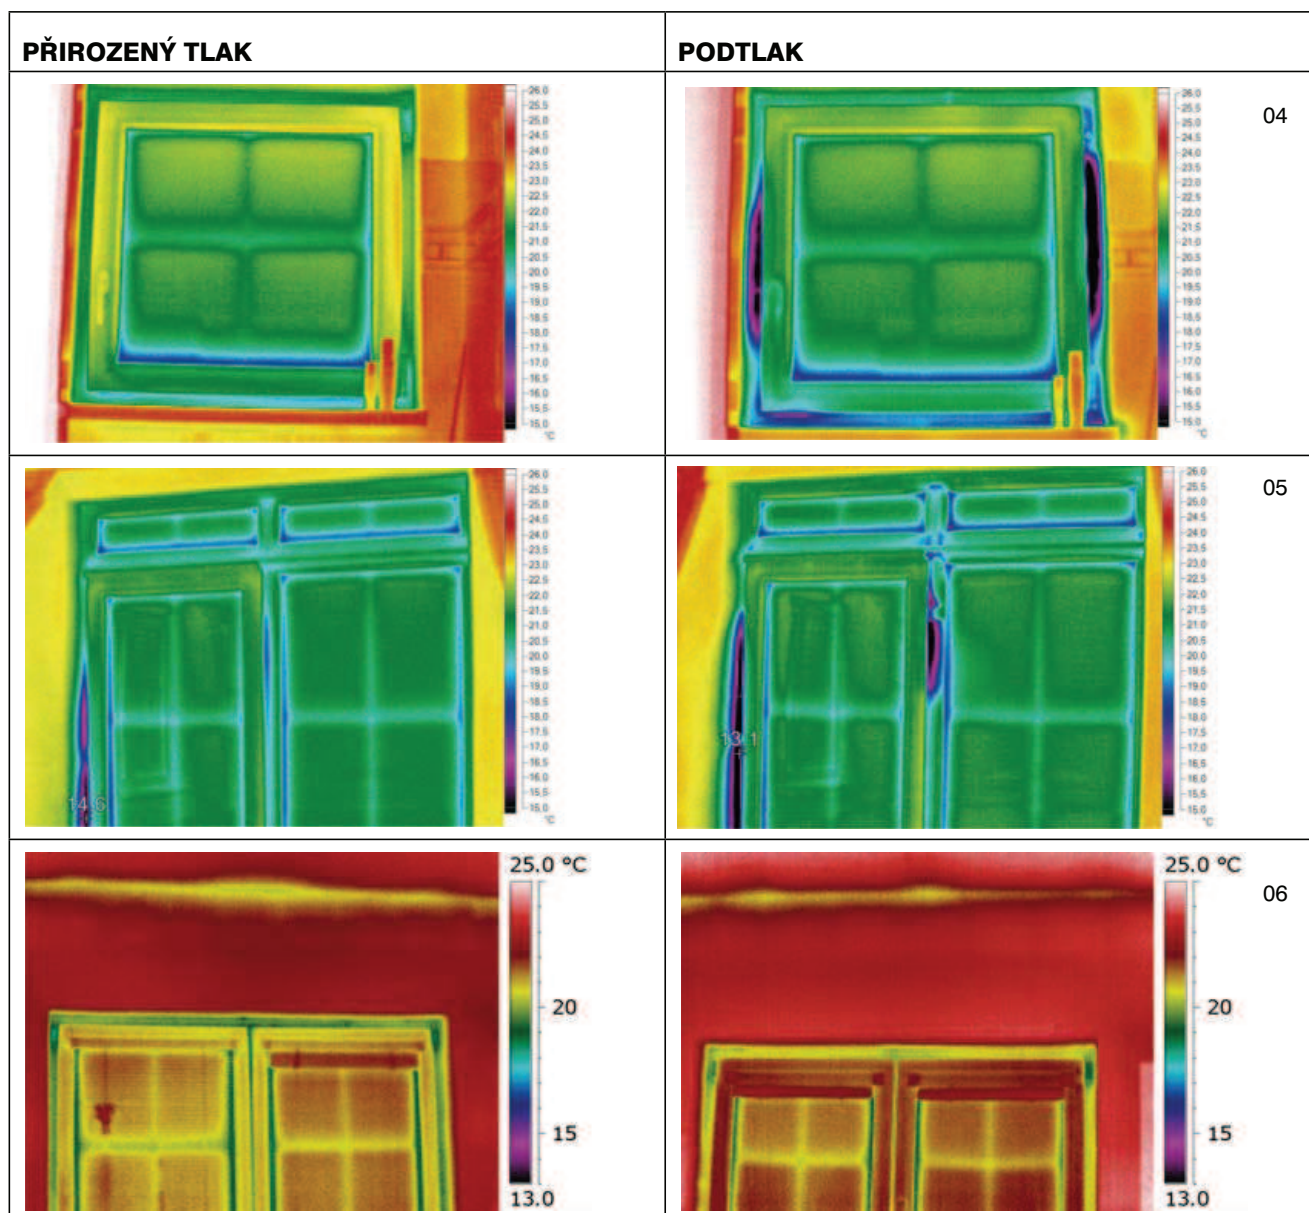
Na obr. /04/ nejsou za přirozeného tlakového rozdílu patrné žádné anomálie v rozložení povrchových teplot, při podtlaku již dochází ke značným změnám v teplotním poli (nevzduchotěsná místa). Na obrázku /05/ jsou již za přirozeného tlakového rozdílu patrné anomálie v teplotním poli. Anomálie jsou pouze lokální a vzhledem k poloze nelogické (neměly by se v daném místě vyskytovat). Za podtlaku se rozsah anomálie nezmění, ale pouze se sníží povrchová teplota nebo se anomálie tepelně výrazněji propíše (zvětší se).

Téměř u všech výplní otvorů na posuzovaném objektu byly diagnostikovány netěsné funkční spáry, přičemž netěsnosti měly lokální charakter. Tvar a poloha teplotních polí ukazovaly na vyboulené rámy křídel, křídla v rámu vzpříčená nebo vadné těsnění. Některé ze zjištěných nedostatků se obvykle vyskytují při špatně seřazeném kování a lze je dodatečně odstranit. Některé nedostatky lze odstranit výměnou těsnění.

- 04 | Příklad okna s anomáliemi v teplotním poli za přirozeného tlakového rozdílu i za podtlaku v interiéru
- 05 | Příklad balkónových dveří s anomáliemi v teplotním poli za přirozeného tlakového rozdílu i za podtlaku v interiéru
- 06 | Příklad okna bez anomálií ve funkční spáře

vzhledem ke zjištěným netěsnostem za trvale vadná a je nutné řešit jejich výměnu či výměnu jejich křídel. Některá okna byla označena za předběžně opravitelná výměnou těsnění či seřazením, za podmínky provedení opakovaného termovizního měření za podtlaku po roce užívání.
