# DODATEČNÁ OBVODOVÁ DRENÁŽ HOTELU V KRKONOŠÍCH

Ing. Jan Matička | technik – specialista DEK a.s.  
jan.maticka@dek-cz.com | 731 421 971

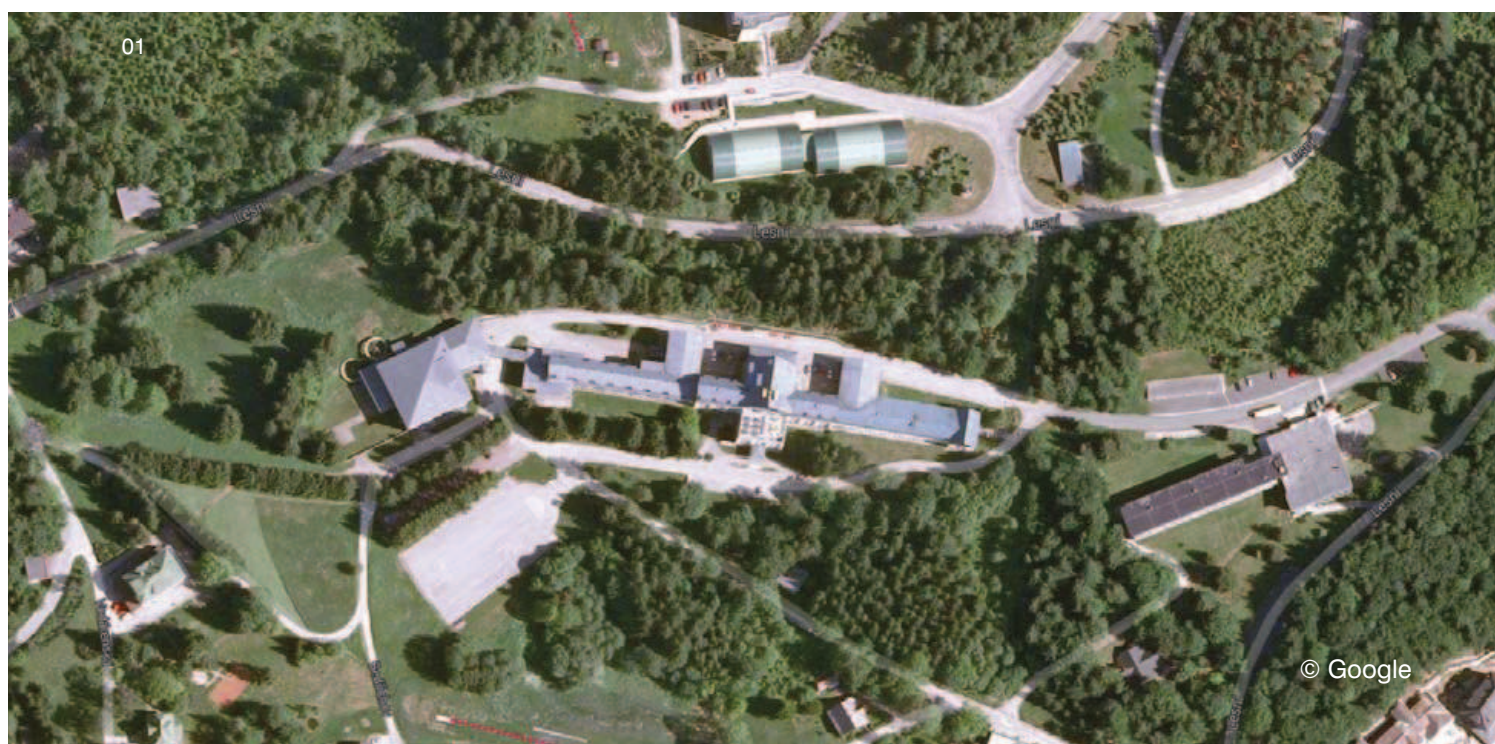
Rozsáhlá a půdorysně členitá stavba horského hotelu z 50. let je zakousnutá do svahu nad Špindlerovým Mlýnem /obr. 01/. Hlavní trakt hotelu je orientován po vrstevnici ve směru SZ-JV, proti svahu pak z půdorysu vyčnívají 3 boční křídla. Až 3 podlaží stavby jsou pod úrovní terénu, nad čtvrtým nadzemním podlažím jsou pak šikmé střechy.

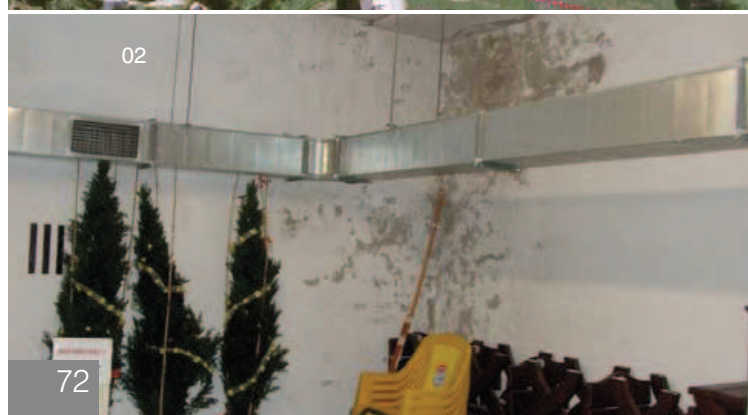
zázemí (kuchyně, technologické místnosti, sklady). Na vnitřních povrchích obvodových stěn přiléhajících ke svahu dlouhodobě docházelo k nežádoucím vlhkostním projevům /obr. 02/.

- snížení namáhání spodní stavby vodou zřízením obvodové drenáže navržené do výkopu podél obvodových stěn přiléhajících ke svahu,
- obnově svislé hydroizolace obnažených stěn, nově pro snížené namáhání vodou tekoucí po svislém povrchu konstrukcí,
- rozšíření systému povrchového odvodnění do míst dvora s velkou akumulací sněhu,
- odstranění omítek, vysušení zdiva, provedení sanačních omítek.

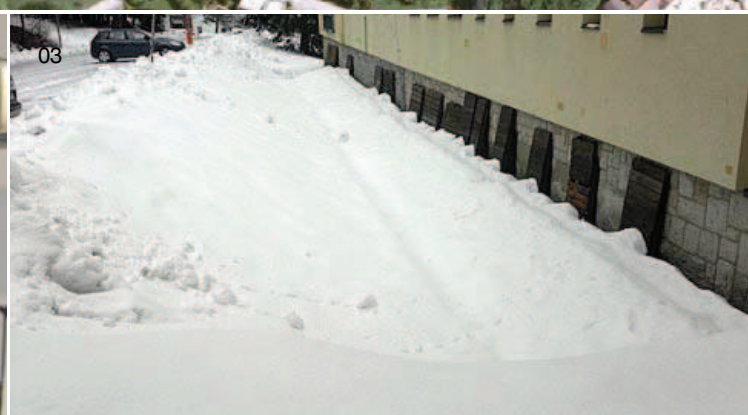
- Mimo půdorys nadzemní části vyčnívá část podzemního podlaží a tvoří tak pojížděnou střechu nad suterénem. Tvarová členitost izolovaných konstrukcí zvyšuje riziko výskytu defektu složitostí izolačních prací.
- V zimním období ze šikmých střech do dvora padá a postupně se v něm akumuluje velké množství sněhu /obr. 03/. Ten je zejména při jarním tání významným zdrojem vody namáhající spodní stavbu.

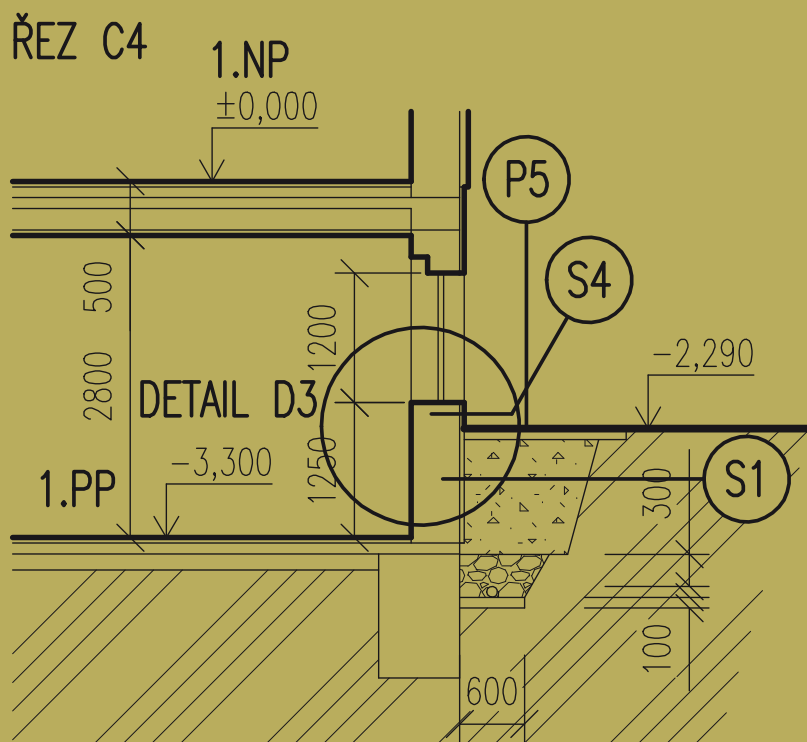
04 | Mělká poloha drenáže cca 1,5 m pod terénem

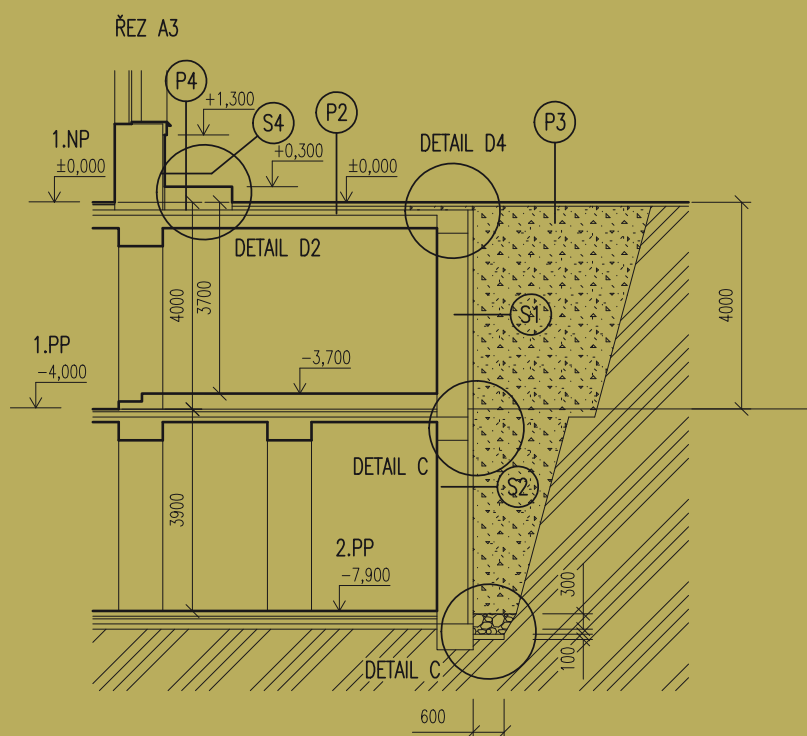
05 | Hluboká poloha drenáže cca 8,5 m pod terénem

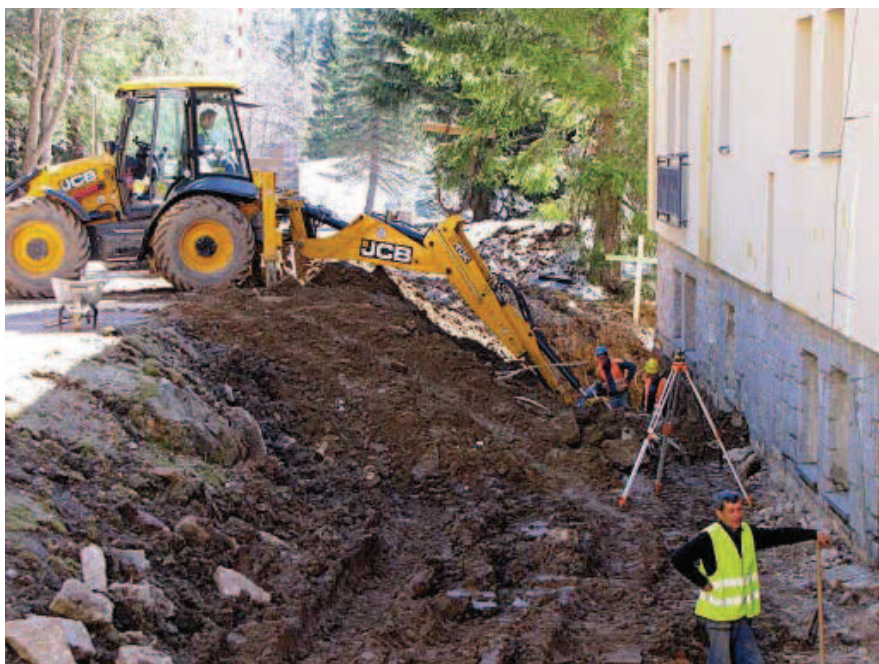
06| Výkop mělké drenáže do hloubky dosažitelné běžnou mechanizací

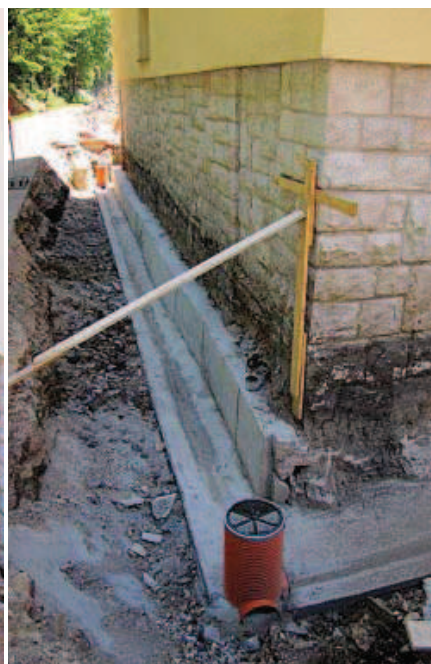
07| Úprava obnažené stěny základu přibetonováním, betonáž podkladního lože drenážního pera v definovaném spádu, na který se provádí drenážní pero z flexibilního drenážního potrubí a šterkového obsypu. V popředí kontrolní a čistící šachtice drenážního pera (osazuje se v místě každé změny směru nebo výškové úrovně)

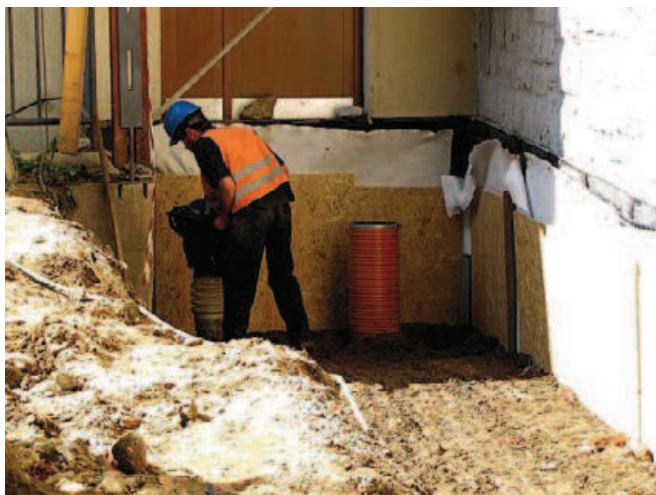
08| Hutnění zásypu po vrstvách, v nepřístupných místech vibrační deskou ...

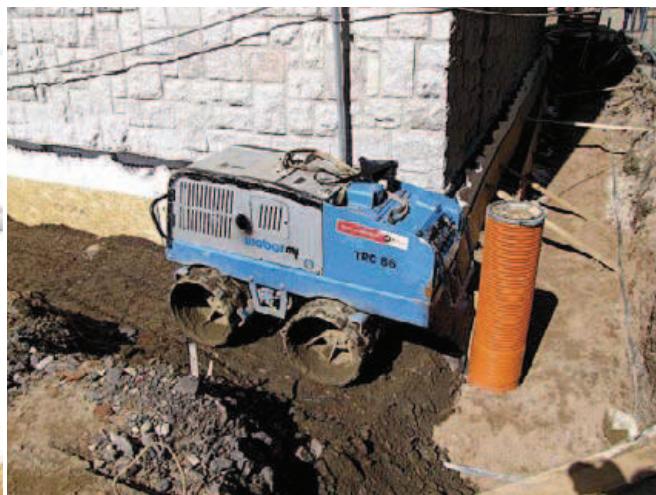
09| ... jinde vibračním válcem na dálkové ovládání.

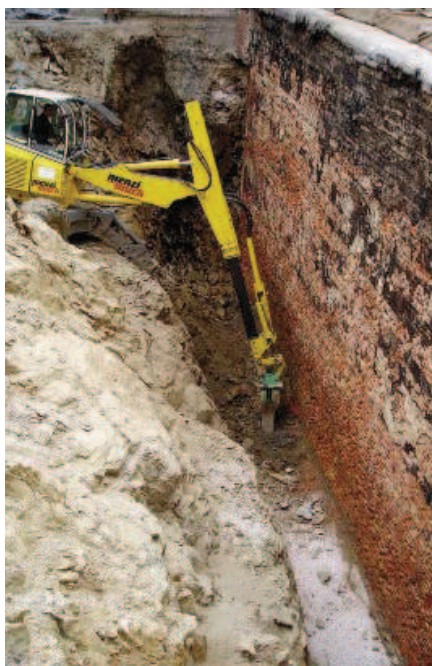
10| Lámání skály při provádění výkopu pro hlubokou drenáž

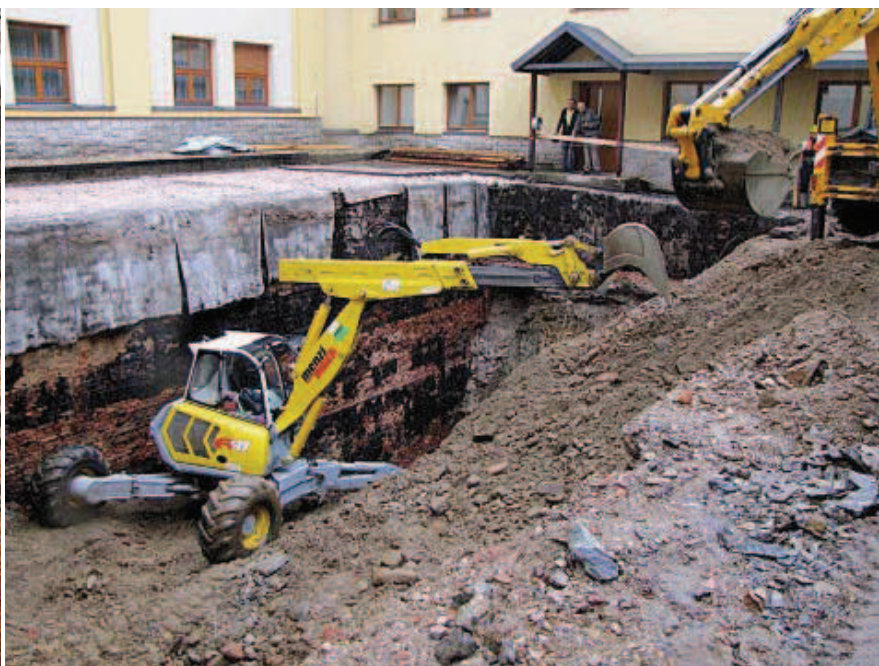
11| Stroje pracující v taktu s mezideponií

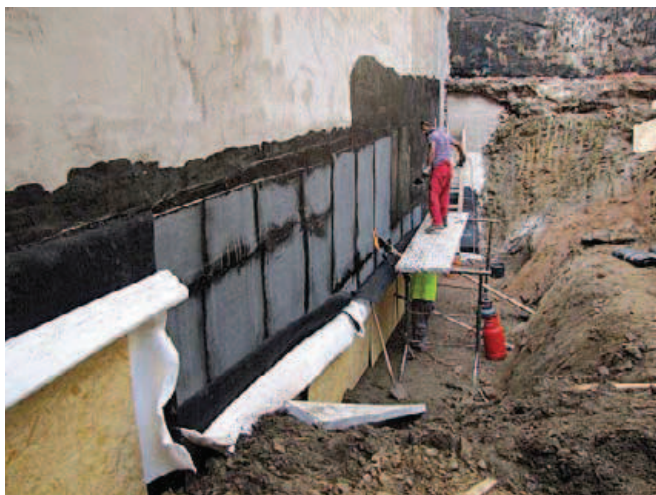
12| Natavování asfaltových pásů po záběrech na omítnutý a penetrovaný podklad, vespod již ochrana OSB deskou a hutněný zásyp. Ve hloubkách pod 4m je nutné svislou drenážní vrstvu provést z prostorové smyčkové ohože ve 2 vrstvách, nopolová fólie by se tlakem zborčila, případně by poškodila asfaltové pásy

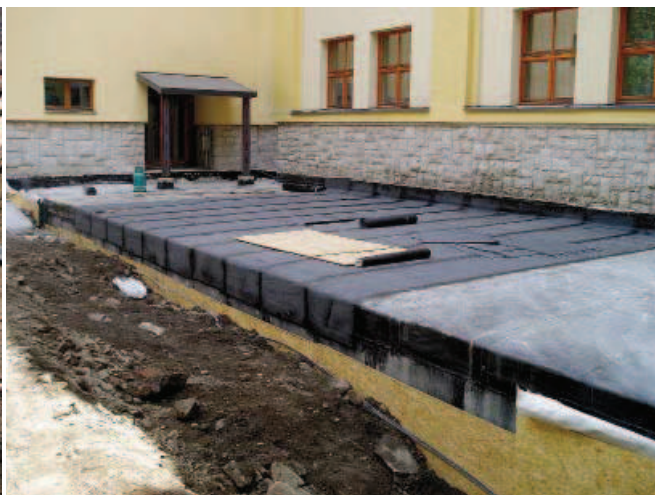
13| Hydroizolace pojižděné střechy 1.PP plynule navazující na svislou hydroizolaci spodní stavby. S výhodou užito stejné materiálové báze

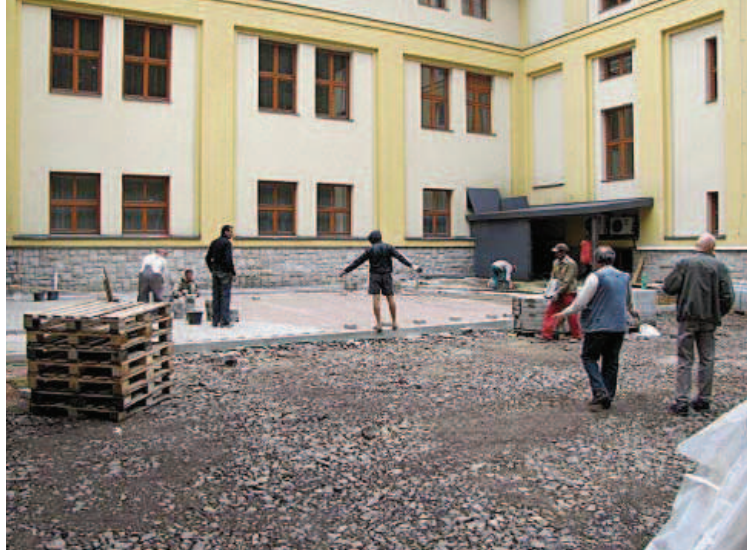
14| Pokládka drenážní smyčkové rohože pojižděné skladby stropu nad 1.PP

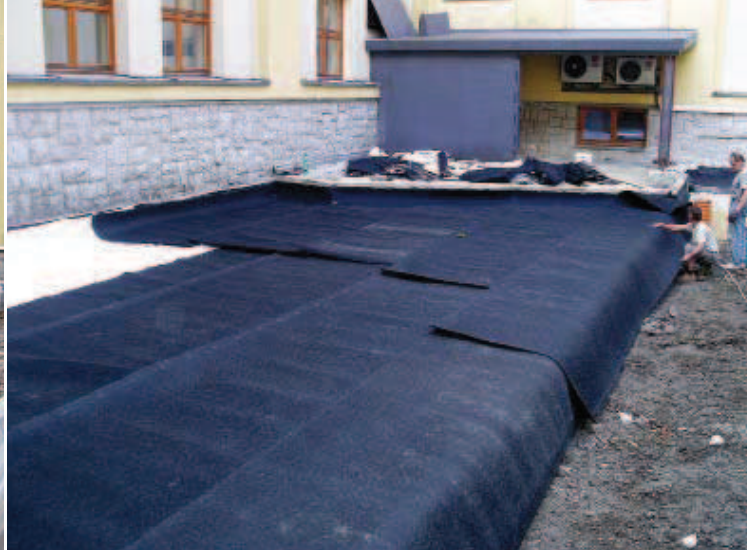
15| V pozadí pokládka dlažby do podsypu ve skladbě pojižděné střechy, v popředí hutněný podklad pro asfaltobetonový kryt dvora na koruně zásypu hluboké úrovně drenáže

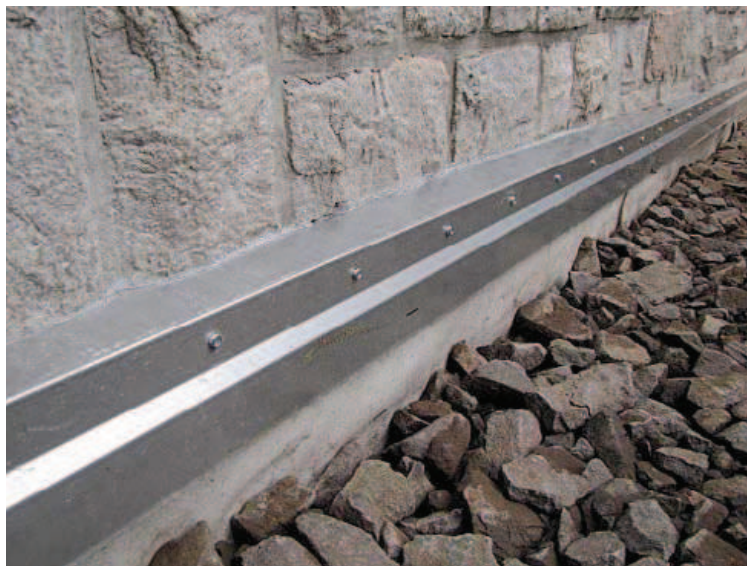
16| Rozpracovaný detail ukončení hydroizolace v úrovni terénu. Jedná se o překrytí nerezovým plechem tl. 1mm zasunutým do vyfrézované drážky v žulové podezdívce. Pohled na detail těsně před dokončením, kdy bude dosypáno prané říční kamenivo do úrovně spodní hrany plechu

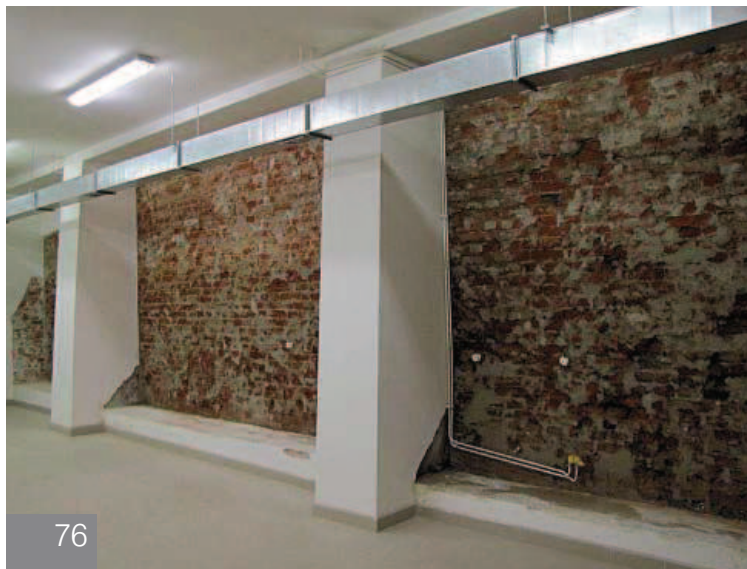
18| Zdivo spodní stavby při vysoušení, povrchová úprava železobetonových pilířů byla zachována. Po vysoušení na přípustnou mez byla aplikována skladba sanační omítky
