# REKONSTRUKCE STŘECH MATEŘSKÉ ŠKOLY

Tomáš Vrchota | technik pro pobočky Strakonice, Tábor a Jindřichův Hradec  
tomas.vrchota@dek-cz.com | 739 388 183

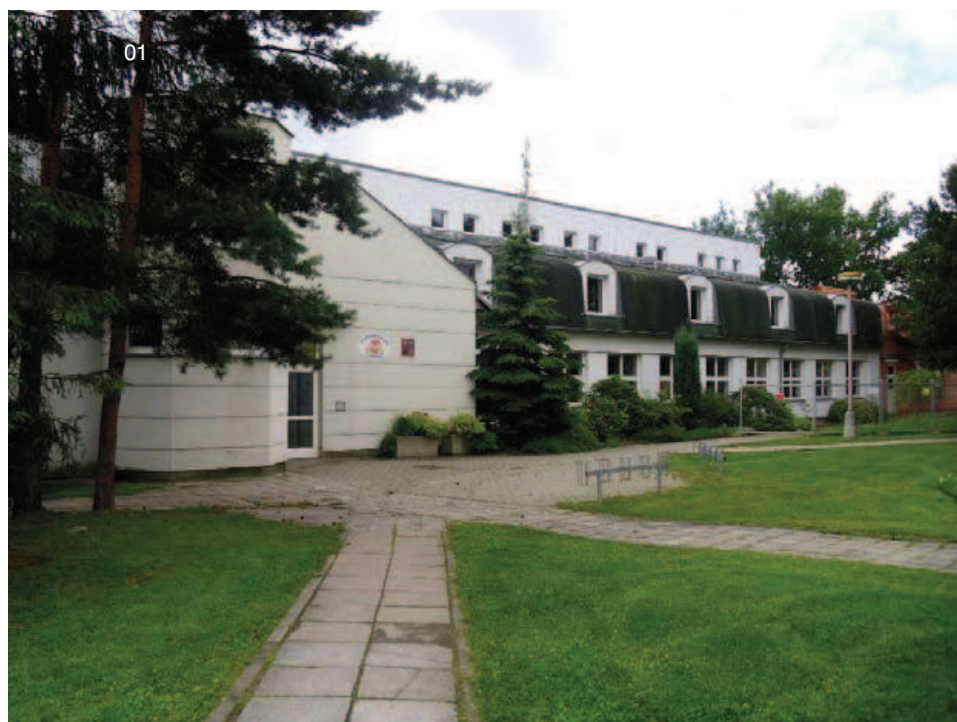
01 | Pohled na objekt

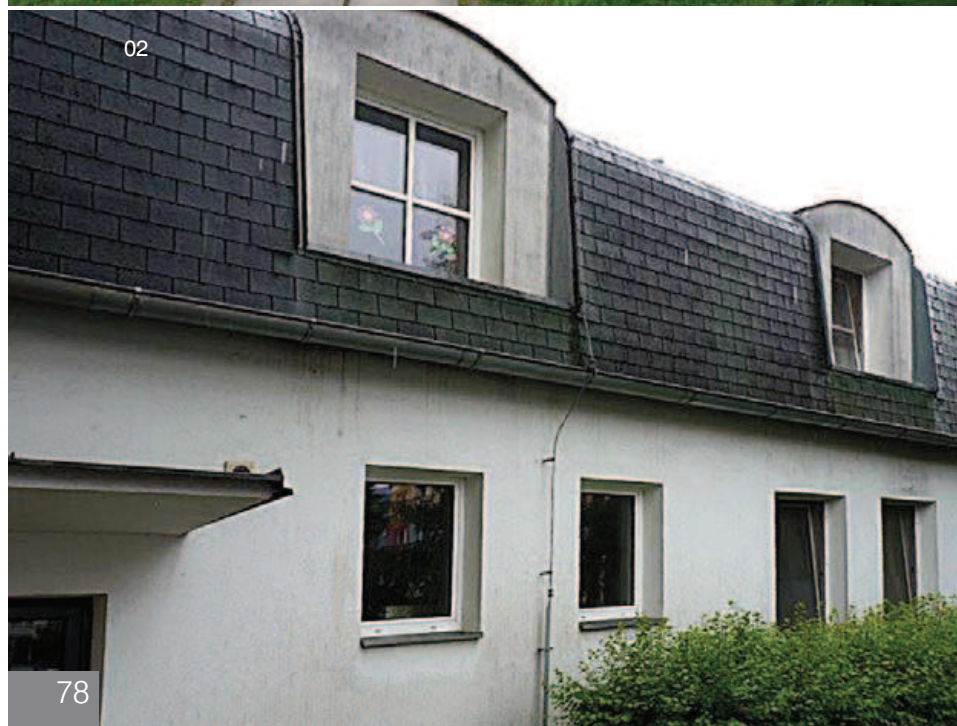
skladby šikmé střechy, pod níž v interiéru docházelo k vlhkostním poruchám, které omezovaly provoz. Šikmé střechy byly odvodněny přes mansardové okraje do podokapních žlabů. Krytina byla z asfaltových šindeľů. Provedené sondy ukázaly,

02 | Odvodnění přes mansardy

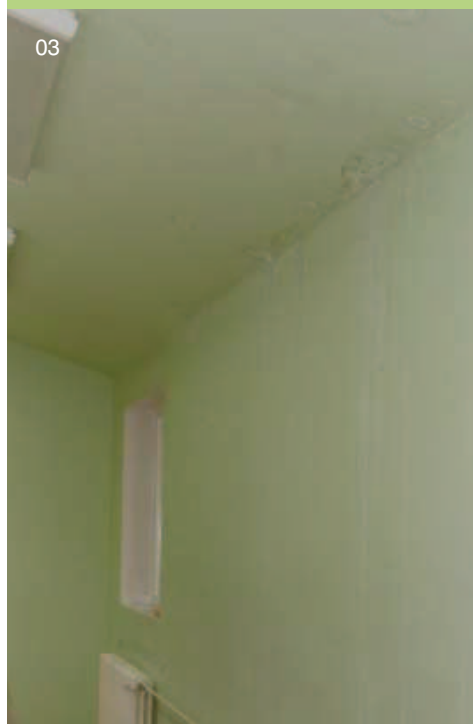
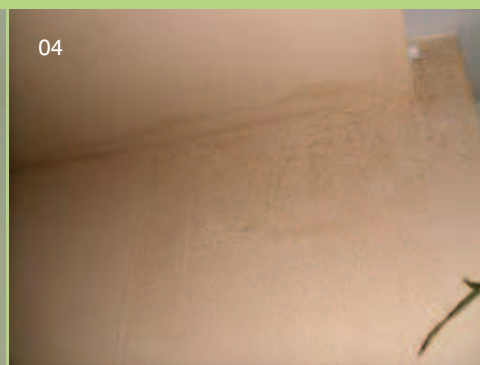
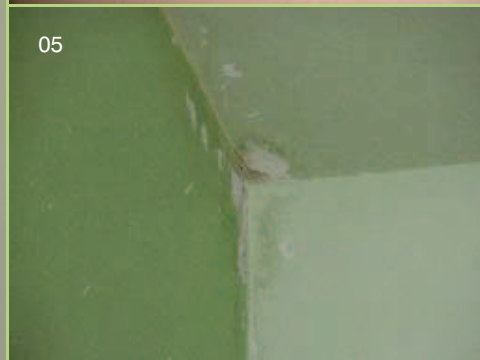
V interiéru na daném objektu se v průběhu roku vyskytovaly vlhkostní poruchy, které byly nejvíce znatelné na styku šikminy a obvodové stěny (v místě mansard) a dále v místech střešních oken.

Vlhkostní poruchy byly způsobeny hlavně zatečením skrz asfaltové šindele. Nelze vyloučit ani vliv problematického vlhkostního režimu střechy. Do míst výskytu poruch vodu přiváděla parotěsnicí vrstva.

03 – 05 | Defekty v inetriéru

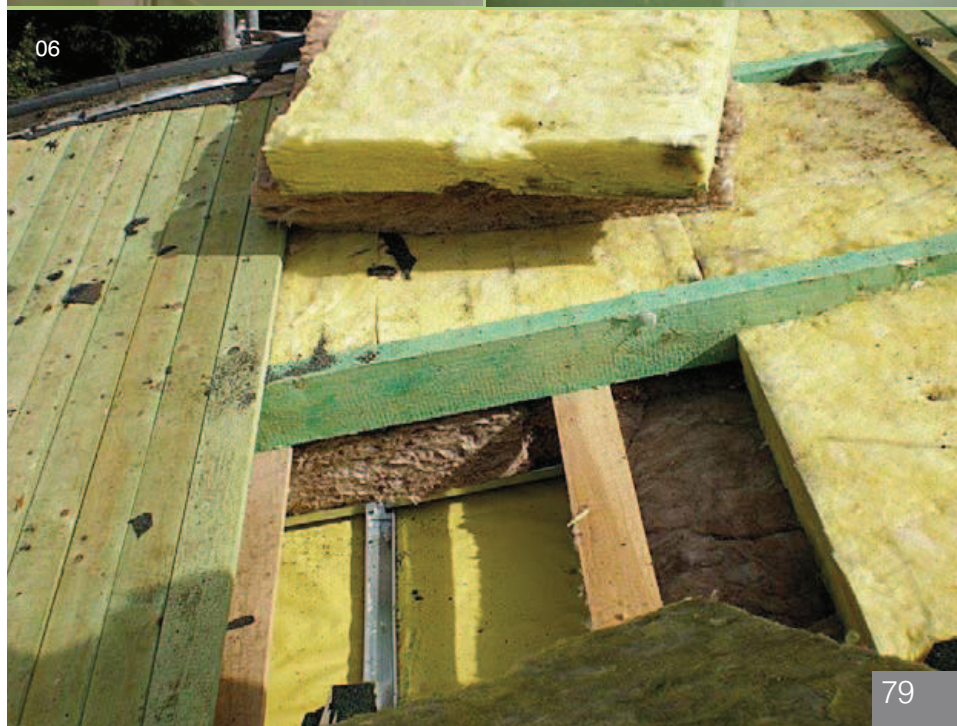
Skladba šikmé střechy vypadala následovně (od exteriéru):

- asfaltové šindele;
- dřevěné bednění;
- dřevěné krokve/tepelná izolace z minerálních vláken;
- ocelové vaznice/tepelná izolace z minerálních vláken;
- ocelový rošt/ tepelná izolace z minerálních vláken;
- PE fólie;
- sádrokartonový podhled.

06 | Odhalená skladba šikmé střechy

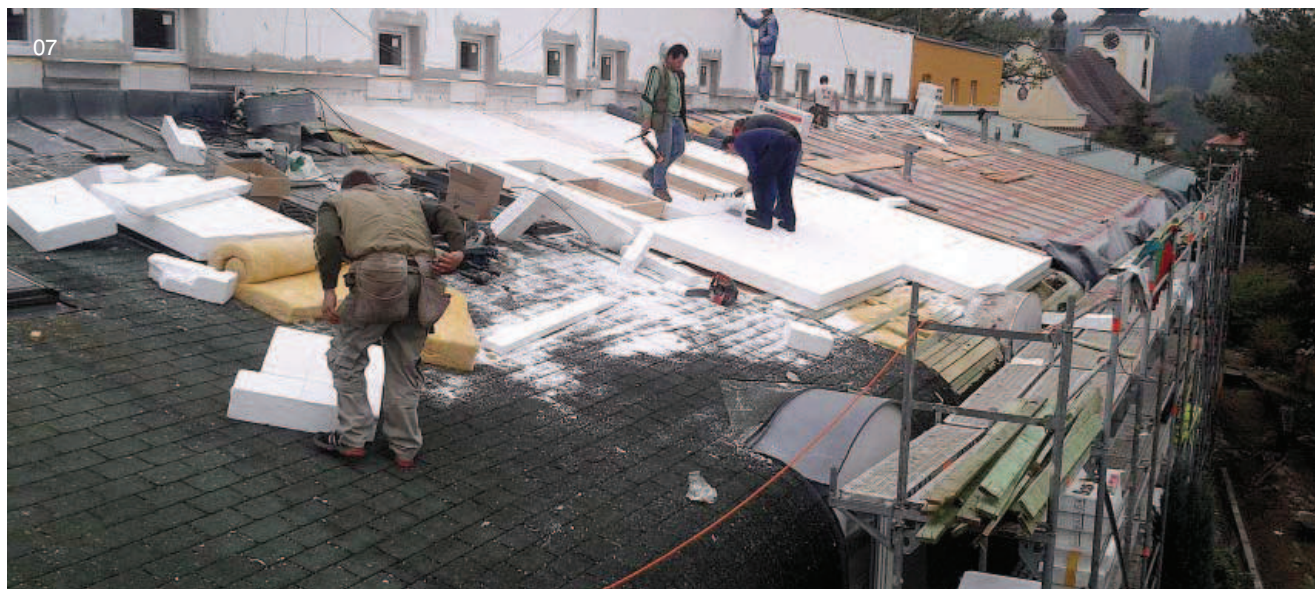
07| Postupná demontáž a montáž systému

odstranit hydroizolační vrstvu a dřevěné bednění tak, aby bylo možné provést plošnou kontrolu tepelněizolační vrstvy a nosné dřevěné konstrukce. Dále bylo doporučeno navrácení dřevěných prkenných prvků, na které bude dále rozložena tepelněizolační vrstva z pěnového polystyrenu. Na takto připravený podklad se dále uvažovalo provedení doplňkové hydroizolační vrstvy, ventilační vzduchové vrstvy vymezené kontralatěmi kotvenými do nosné konstrukce, dále podkladní vrstvy z OSB desek a hydroizolační vrstvy. Pro hydroizolační vrstvu byla navržena PVC fólie, která umožní spolehlivě vyřešit veškeré detaily návaznosti na související konstrukce.

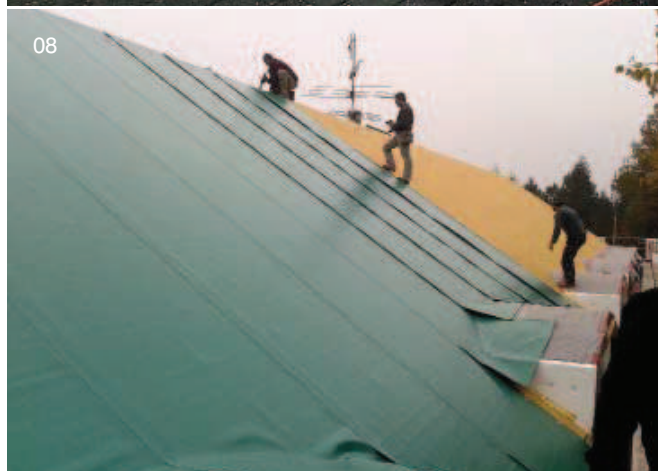
08| Pokládka hydroizolační vrstvy

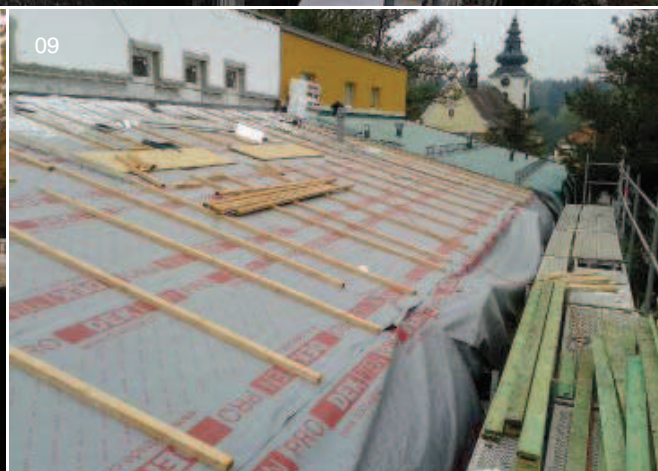
09| Umístění kontratě vymezující dutinu

Pro správnou funkci skladby šikmé střechy bylo navrženo provedení liniového odvětrání, kdy příváděcí štěrbina krytá mřížkou byla umístěna u okapní hrany a ve vrcholu střechy byl následně vytvořen odvětrávaný hřeben tak, aby případná vlhkost ve skladbě střechy mohla přirozenou cirkulací vzduchu být odvedena do exterieuru. Výška větrané vzduchové vrstvy byla projektem navržena 40 mm.

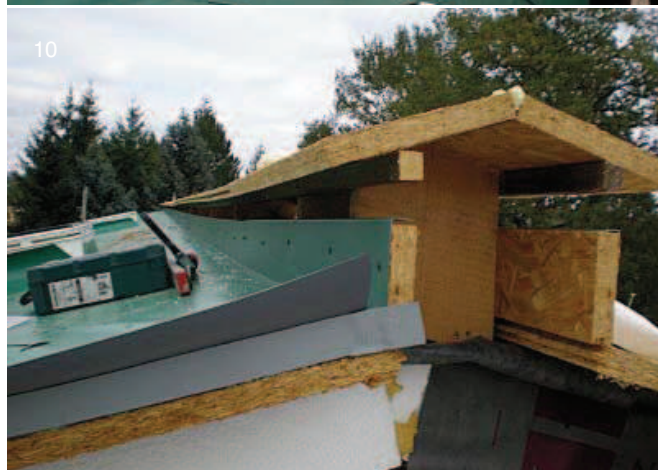
10| Liniově odvětráný hřeben

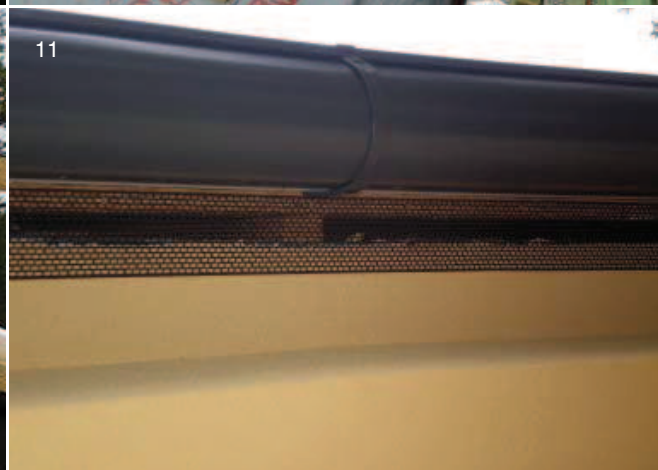
11| Příváděcí dutina u okapní hrany

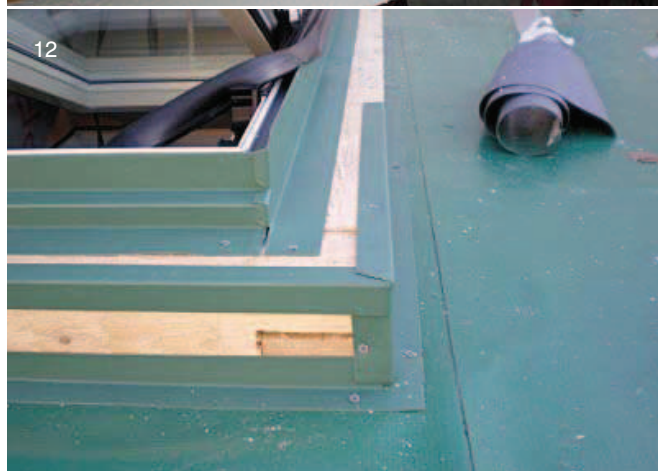
12| Lemování z poplastovaného plechu

Dalším úkolem bylo řešení osazení střešních oken při sklonu střechy 15°. Doporučili jsme osazení střešních oken na dřevěný rám vystupující nad rovinu střechy a provedení lemování až pod systémové pryžové těsnění oken. Lemování bylo nutné vytvořit z poplastovaného plechu tak, aby bylo možné napojit hydroizolační vrstvu z PVC fólie. Pro tento objekt byla zvolena střešní okna ROTO DESIGNO R6 Rototronic. Z důvodu pěšího provozu pod

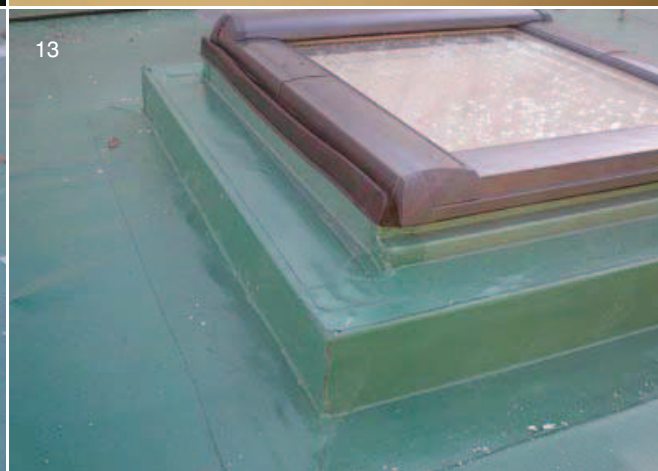
13| Dokončená hydroizolační vrstva

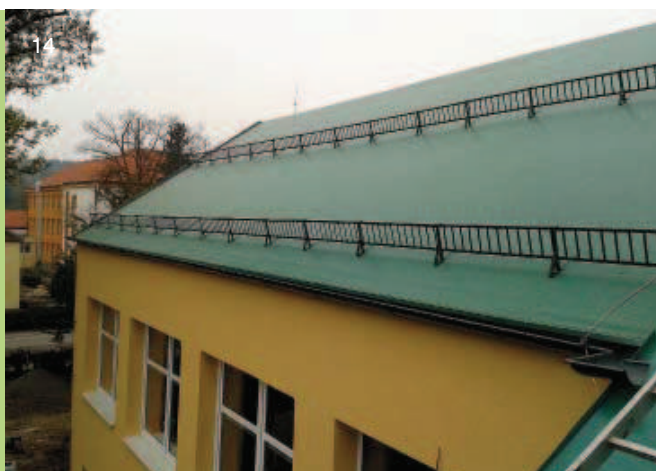
13| Liniové sněhové zachytávače

objektem bylo také nutné řešit omezení sjíždění sněhu ze střechy. Bylo přistoupeno k aplikaci liniových sněhových zachytávačů ve dvou výškových úrovních.

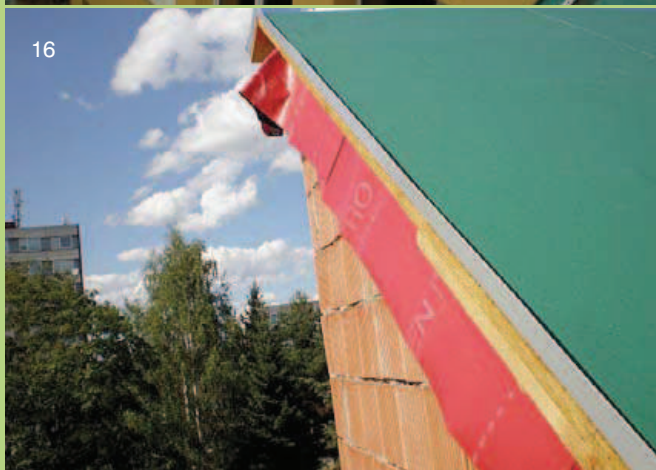
15| L profil s ukončenou hydroizolací

V místě ukončení štítu budovy v úrovni povlakové hydroizolace vznikl zajímavý detail, jelikož nebylo povoleno z estetického hlediska provedení závětrné lišty ze zeleného poplastovaného plechu. Povlaková hydroizolace byla tedy ukončena na systémové liště z poplastovaného plechu tvaru L s tím, že na tuto lištu byla

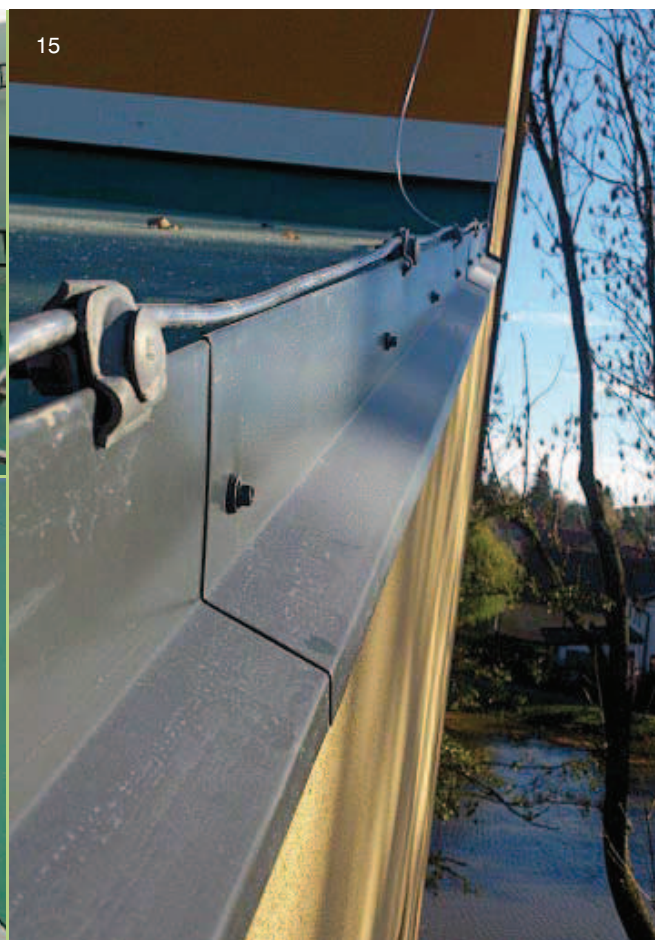
16| Probarvená závětrná lišta

poté nasunuta lišta z plechu s povrchovou úpravou požadované barvy, která navíc zakrývala podkladní OSB desku s přechodem na kontaktní zateplení fasády.

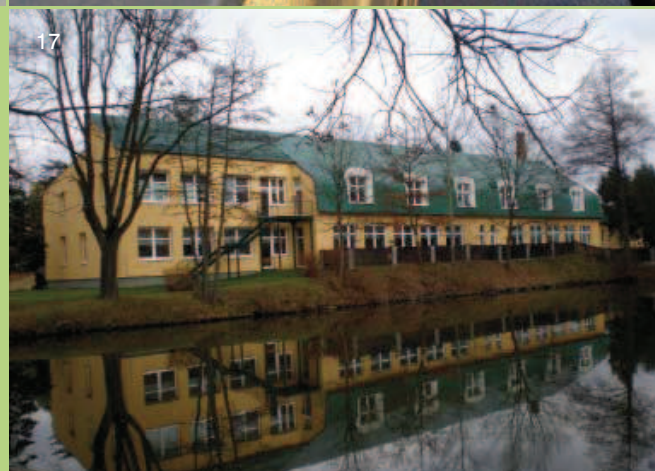
17| Dokončená rekonstrukce
