# OPRAVY STŘECH A STROJOVEN VÝTAHŮ PANELOVÝCH BYTOVÝCH DOMŮ V TRUTNOVĚ

Ing. Vojtěch Martinek | technik pro pobočky Jičín a Trutnov  
vojtech.martinek@dek-cz.com | 733 168 476

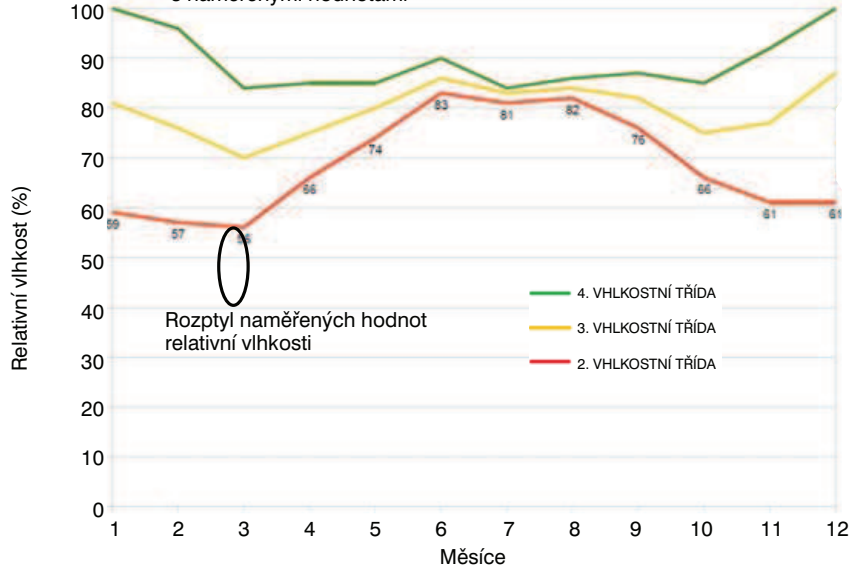
Graf 03 | Porovnání průběhů relativních vlhkostí 2., 3., a 4. vlhkostní třídy s naměřenými hodnotami

Jak vyplývá z grafu /03/, porovnávajícího námi naměřené údaje s hodnotami parametrů jednotlivých vlhkostních tříd podle ČSN EN ISO 13788, tak skutečné parametry vnitřního vzduchu se nejvíce blíží 2. vlhkostní třídě. I ta je mírně na straně bezpečné, protože změřené hodnoty relativní vlhkosti jsou ještě o něco nižší, než relativní vlhkost odpovídající 2. vlhkostní třídě.

Po opakovaném posouzení skladby strojovny výtahu v programu DEKSOFT s využitím skutečných parametrů vnitřního vzduchu lze říci, že posuzované skladby vyhovují požadavkům tepelnětechnických norem. Výpočtově v konstrukci sice v období listopad až březen dochází k nepatrné kondenzaci vodní páry, ta se však v příznivějších měsících vypaří. Maximální množství kondenzátu splňuje požadavky ČSN 73 0540-2. Připomínám, že tomu odpovídá i skutečný stav již dříve realizovaných konstrukcí strojoven výtahů s povlakem z měkčeného PVC na svém povrchu. Navíc na střeše byl ověřen i detail paty stěny z hlediska možného hromadění kondenzátu. Kondenzát zde nebyl nalezen.
