# STATISTIKA ZNALECKÝCH POSUDKŮ Z POHLEDU PŘÍČIN PORUCH

Ing. Radim Mařík | Znalecký ústav DEKPROJEKT  
radim.marik@dek-cz.com | 605 205 330

## ANALÝZA JEDNOHO ZE ZNALECKÝCH POSUDKŮ – UKÁZKA HODNOCENÍ ŘEŠENÉHO PŘÍPADU PRO POTŘEBY STATISTIKY

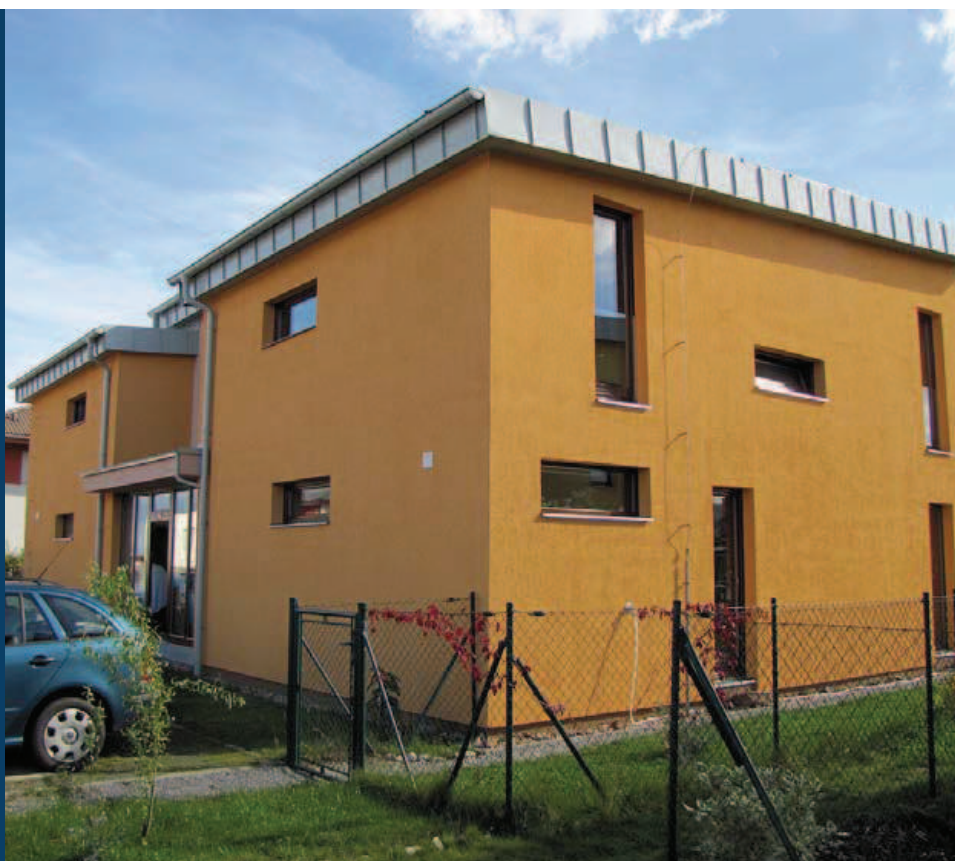
Posuzovaný rodinný dům /obr. 01/.

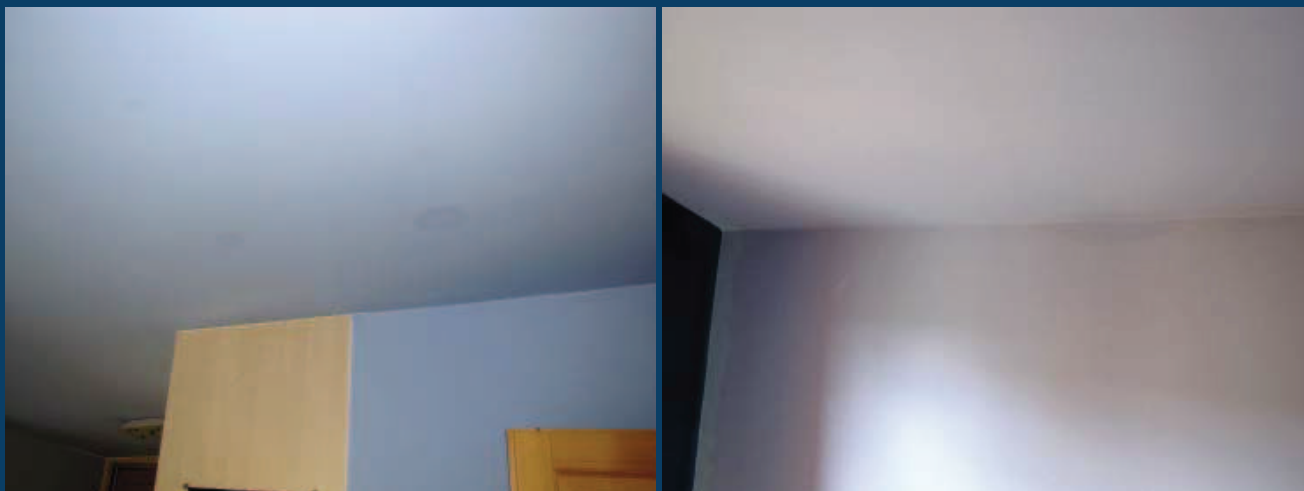
Projevy zatékání pod střechou /obr. 02, 03/

Příčinou vlhkostních poruch v interiéru je kondenzace vodní páry ve skladbě, na které se podílí nefunkční parozábrana a nevětraná vzduchová vrstva ve střešní konstrukci v kombinaci s plechovou krytinou. Parozábrana nebyla při realizaci vzduchotěsně ukončovaná u navazujících a prostupujících konstrukcí. Na spoje fólie byla použita nevhodná páska, která se v současnosti odlepuje.

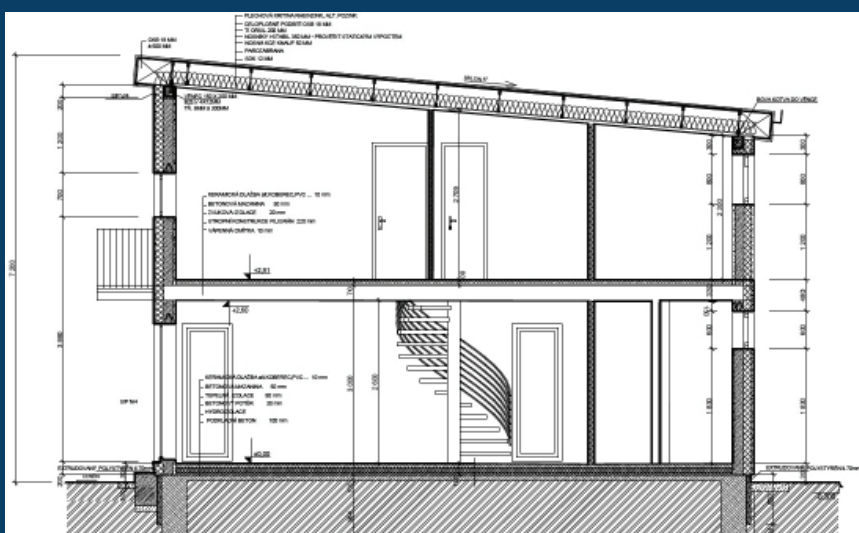
Dostupná projektová dokumentace střechy týkající se střechy a její skladby je na /obr. 01/.

Projektová dokumentace, která byla k dispozici, neumožňovala jednoznačné posouzení střešní konstrukce. Nebylo patrné, zda je vzduchová vrstva mezi nosníky střechy uvažovaná jako větraná. Nebyl definován materiál parozábrany ani způsob provedení jejich vzájemných spojů.

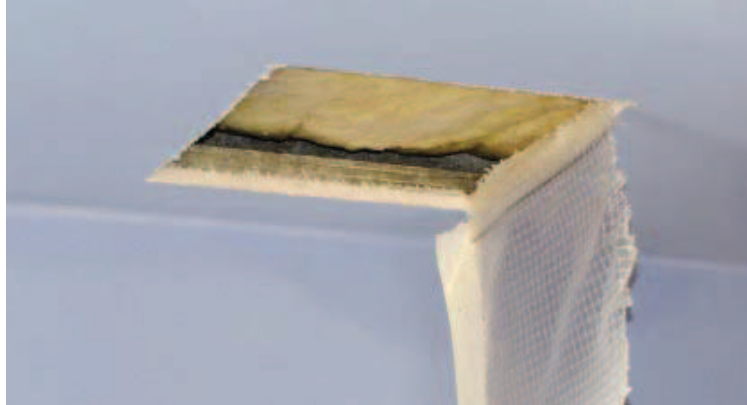
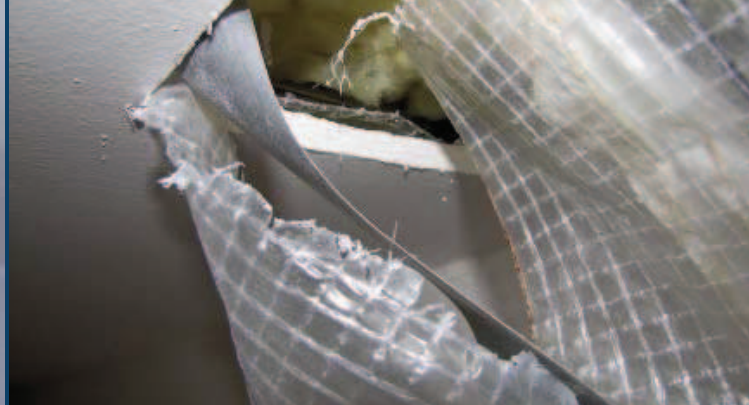
Střecha byla zrealizována bez větrání. Zjištěný stav dolního pláště střechy ve všech sondách odpovídal návrhu v projektové dokumentaci. Na pozici parozábrany byla nalezena polyethylenová vyztužená fólie lehkého typu / obr. 04/. Spoje fólie byly slepeny nesystémovou páskou. Páska nebyla s fólií soudržná a docházelo k jejímu rozlepování /obr. 05/.
