**02 | 2011**

ČASOPIS SPOLEČNOSTI DEK PRO PROJEKTANTY A ARCHITEKTY  
ČASOPIS SPOLEČNOSTI DEK PRE PROJEKTANTOV A ARCHITEKTOV

# ŘÍMSOVÉ ŽLABY

# PIR NA MANSARDOVÉ STŘEŠE V OLOMOUCI

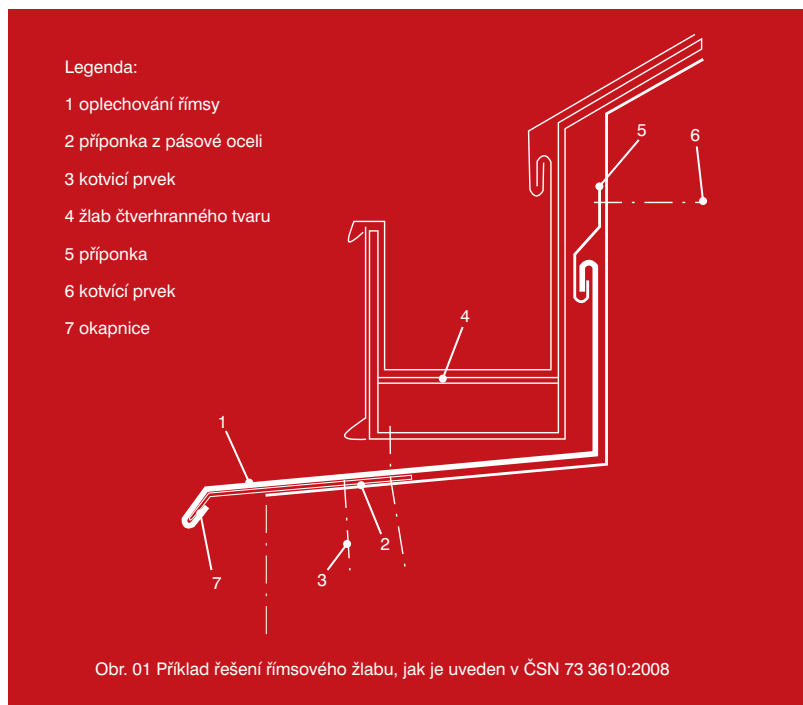
Obr. 01 Příklad řešení římsového žlabu, jak je uveden v ČSN 73 3610:2008

No a ještě se podívejme na tvar žlabu a konstrukce římsy na /obrázku 01/. Není on to nakonec zaatikový žlab, byť atika je hodně nízká? Ten ale normy doporučují neřešit klempířskou konstrukcí:

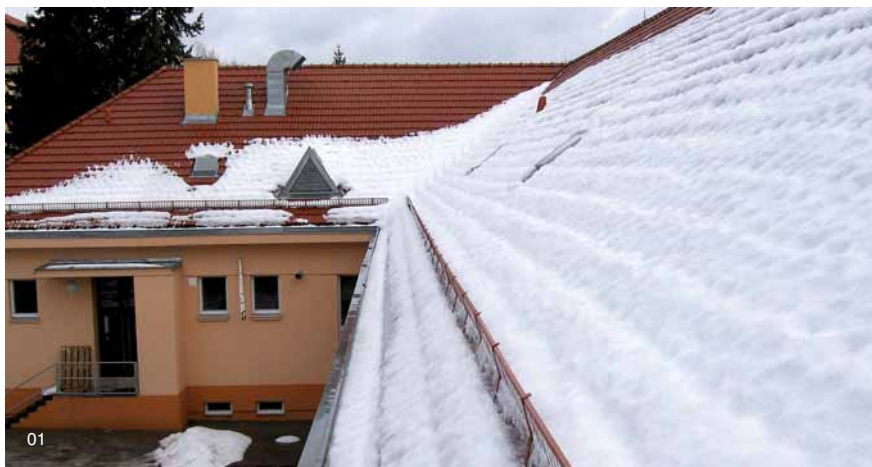
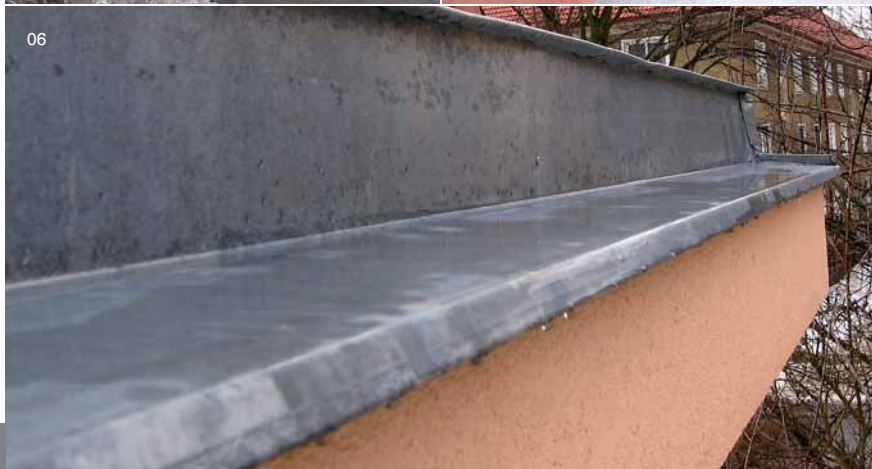
- 01| Celkový pohled na římsové žlaby na objektu s taškovou krytinou
- 02| Rozsah zatékání
- 03| Provedení spoje klempířských prvků žlabu
- 04| Prasklý pájený spoj
- 05| Dilatační spoj žlabu v rozvodí
- 06| Přední maska žlabu, pohled na římsu

ležící na bednění drážkovým spojem, ve dně a přední straně žlabu jsou pájené. Drážkový spoj není vodotěsný, přitom je evidentní, že ve žlabu občas působí tlaková voda. Oplechování nad přední stranou římsy je spojeno nýtováním se žlabem. Sice je v rozvodí použit klempířský prvek s integrovanou pružnou vložkou, ale způsob připevnění a vzájemného spojení klempířských prvků vedou k praskání pájených spojů. Prostě to nemůže fungovat.

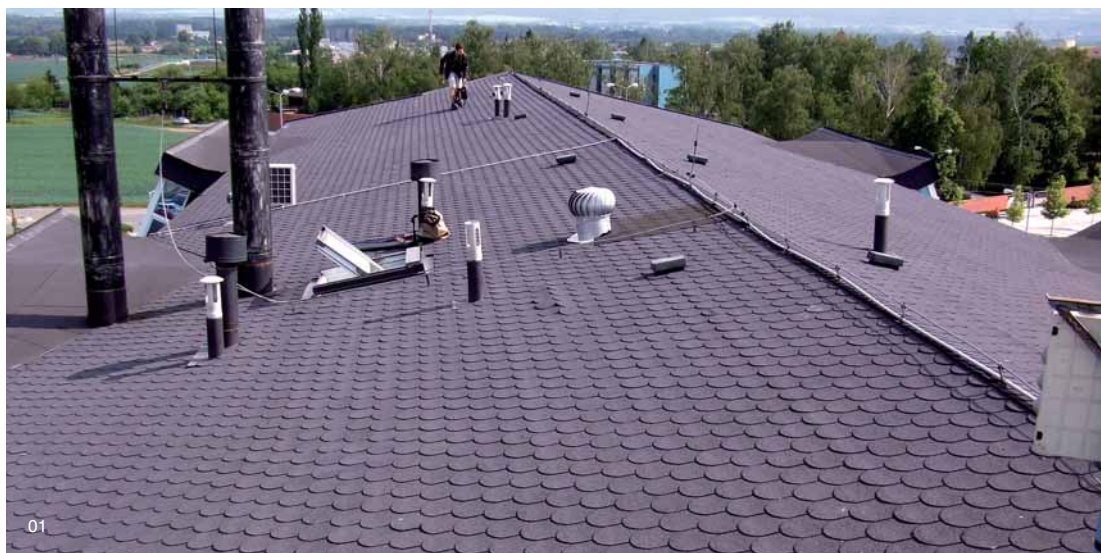
01 | Střecha v původním stavu

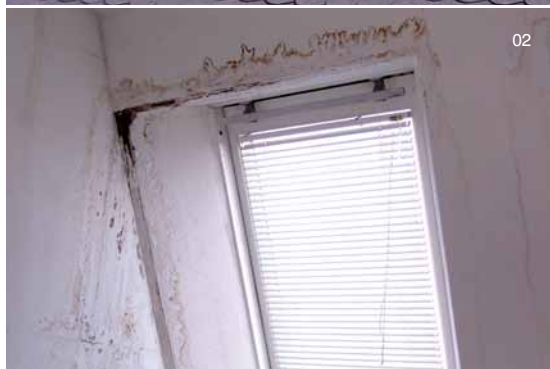
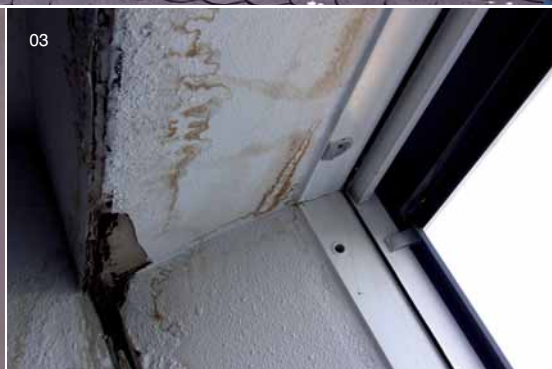
02, 03 | Projevy vlhkostních poruch v interiéru

pronikala jak z interiéru skrz nefunkční parotěsnicí vrstvu z tenké plastové fólie, která byla na řadě míst perforovaná podhledem a prostupy sítí a netěsně napojená na četné prostupující a navazující konstrukce, tak odpařováním předtím zatečené vody akumulované ve vrstvě tepelné izolace. Ačkoliv skladba střechy obsahovala větranou vzduchovou vrstvu, nebylo zřejmě její větrání dostačující pro odvedení takového množství vodní páry. Kondenzát i zatečené atmosférické srážky po namočení tepelněizolační vrstvy stékaly na parotěsnicí vrstvu, po ní k místům jejích netěsností v ploše i přesazích a skrz ně na konstrukce podhledu. Vysoká vlhkost vrstev

ve skladbě střechy měla vedle viditelných projevů v interiéru za následek napadení některých ocelových prvků korozí a některých dřevěných prvků dřevokaznými škůdci.

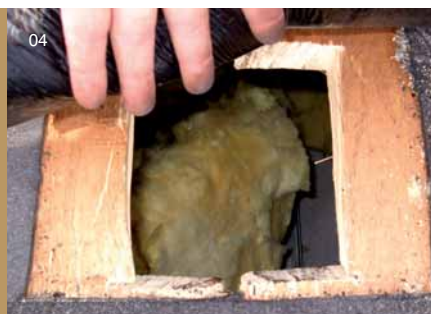
04 | sonda do skladby střechy shora

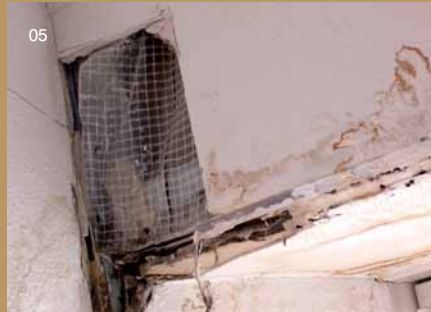
05 | sonda do skladby střechy zdola

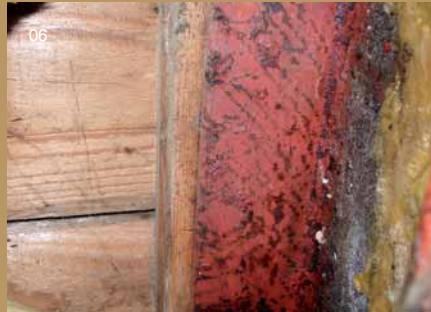
napadená korozí /foto 06/, některé prvky prkenného záklopu byly napadené dřevokaznými škůdci. Na ocelových prvcích nosné konstrukce byla zřetelná vlhkost /foto 07/.

06 | v sondě patrná koroze a vlhkost nosné ocelové

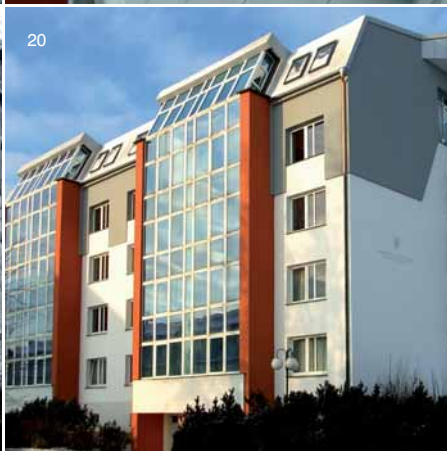
18| Nová střešní okna

U střešních oken ve strmých částech mansardy není situace složitá, v rámci opravy se instalují okna nová /foto 16, 17, 18/, a tedy projektovaný návrh není po rozkrytí konstrukce zásadně omezen. Prosklená fasáda vybihající přes všechna podlaží objektu a zalamující se do mansardy však musí být zachována. Je třeba zajistit napojení veškerých vrstev skladby horního pláště střešy na rám prosklené fasády tak, aby byl provedený detail vzduchotěsný, vodonepropustný a dostatečně tepelně izolovaný. Skutečný tvar detailu je zřejmý až po rozkrytí střešy. Návrh detailu je zřejmý na /foto 03/, výsledné provedení pak vzadu na fotografii /18/.

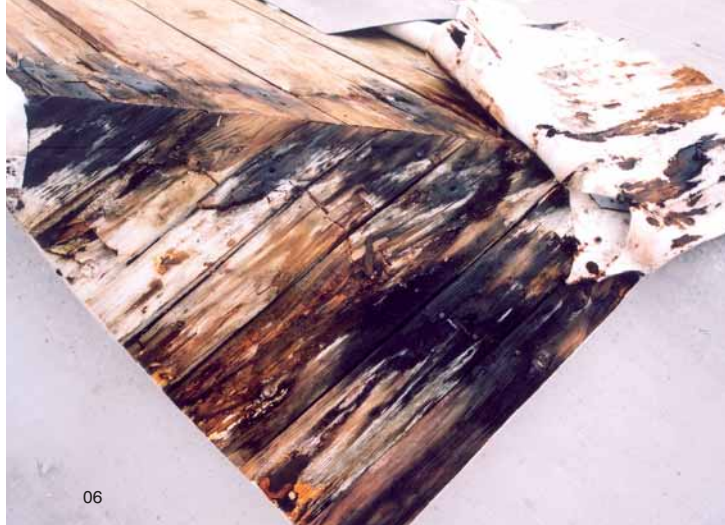
06

- a) Spodní povrch fóliové krytiny pokrývaly kapky vody /foto 03, 04/.
- b) Podkladní textilie byla mokrá (36% vody hmotnostně) do její struktury vrůstala z podkladu houba /foto 05/.
- c) Dřevěné bednění nalezeno rovněž mokré (46% vody hmotnostně), rozložené biologickou destrukcí /foto 06/. Dřevo bylo možno rozebírat rukou /foto 07/.
- d) Také nosná dřevěná konstrukce krovu nalezena mokrá, poškozená dřevokaznou houbou, později identifikovanou jako kaniofora sklepní /foto 08/.
- e) Naproti tomu vláknitá tepelná izolace se jevila suchá, bez stop destrukce /foto 09/.
- f) Pod tepelnou izolací nalezena foliová parotěsná zábrana /foto 10/. Její napojení na stěnové konstrukce nebylo dokonalé /foto 11/, u některých průtubí napojení zcela chybělo /foto 12/.
