HYDROIZOLAČNÍ DEFEKTY SPODNÍ ŠTAVBY RODINNÉHO DOMU

1. VÝSKYT HYDROIZOLAČNÍCH DEFEKTŮ

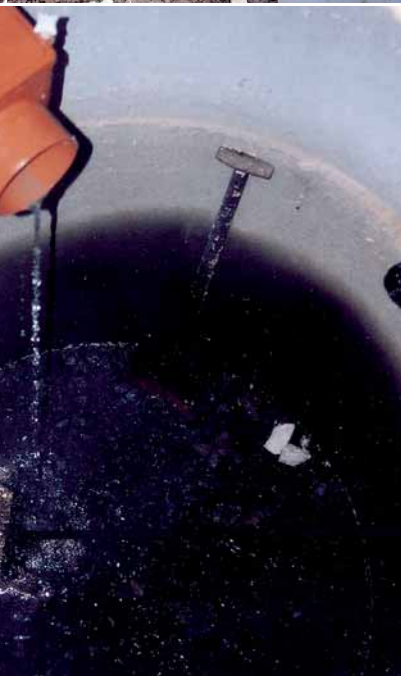
h) Po dokončení rodinného domu postihla stavbu záplava vodou hrnoucí se z přilehlého svahu /foto 16, 17/. Voda vystoupala cca 100 mm nad upravený terén /foto 18/.

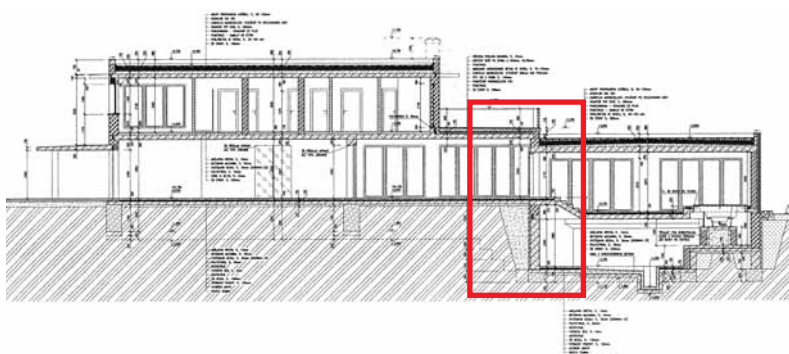
Obr. 01 | Podélný řez budovou

K hydroizolaci suterénu užitá folie z měkčeného PVC zn. FATRAFOL 803 tl. 2 mm, k hydroizolaci podlahy v přízemí užitá tatáž fólie tl. 1 mm. Folie je podložena a z vrchu chráněna geotextilií. Částečnou představu o prostorovém a konstrukčním řešení budovy si lze vytvořit z podélného a příčného řezu /obr. 01, 03/ a zvětšených částí výkresové dokumentace /obr. 02, 04/.

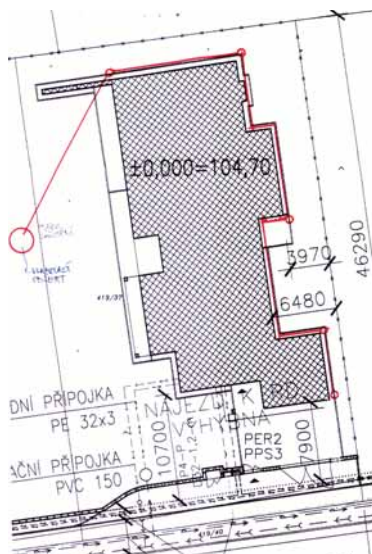
Obr. 05 | Poloha drenážní větve a vsakovacího objektu u budovy

f) Kolem objektu na návodní východní a zčásti severní straně byla dodatečně v průběhu výstavby do rozšířeného výkopu realizována drenáž, zaústěná do vsakovacího objektu /foto 10, 11, 12, 13/. Průběh drenážní větve a návrh vsakovacího objektu – viz. /obr. 05, 06/.

spojů pásových izolací se projeví průsaky vody do podzemních prostor objektů. Handicap nepropustnosti podloží se v praxi často řeší aplikací drenáže. Tak tomu bylo i v posuzovaném případě. Drenáž byla ale realizována dodatečně, a to jen po obvodu části objektu. Přitom riziko průsaků srážkových vod hrozí v daném případě po třech stranách budovy. Navíc může srážková voda prosakovat ze zásypů na bocích budovy za železobetonovou stěnu, kde drenáž není.

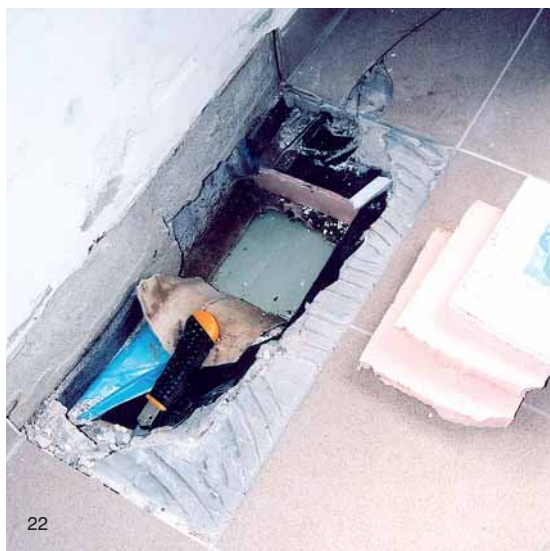
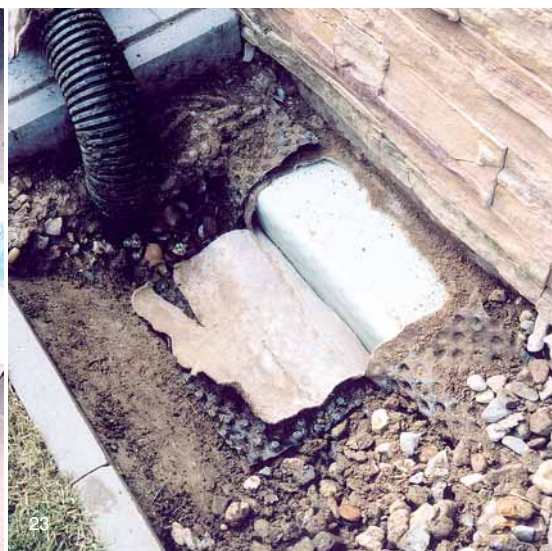
Obr. 08 | Průsak vody do paty zdiva v nepodsklepené části budovy

Provedení hydroizolace v patě stěny v garáži bylo ověřováno sondou S1 ze strany interiéru /foto 22/ a sondou S2 ze strany exteriéru /foto 23/. Zjištěné skutečnosti jsou zakresleny na /obr. 08/. Příčinou vlhnutí zdiva v této oblasti je existence vlhkostního mostu. K izolaci stěny nebyla použita fólie napojená na vodorovný fóliový povlak, ale stěrka, kterou nelze hydroizolačně propojit s fólií. Na fólii byla navíc ponechána

textilie, která vede vlhkost z vnější vodorovné plochy základu do paty zdiva. Při přenosu sněhu z aut na podlahu garáže v zimním období nelze vyloučit i tuto cestu vlhkosti z konstrukce podlahy do stěny, stejně jako nelze vyloučit transport vody po fólii do garáže z oblasti vstupu. Dle všeho se patrně nebude v posledně uvedených případech jednat o rozhodující zdroj vlhkosti pronikající do paty stěny.

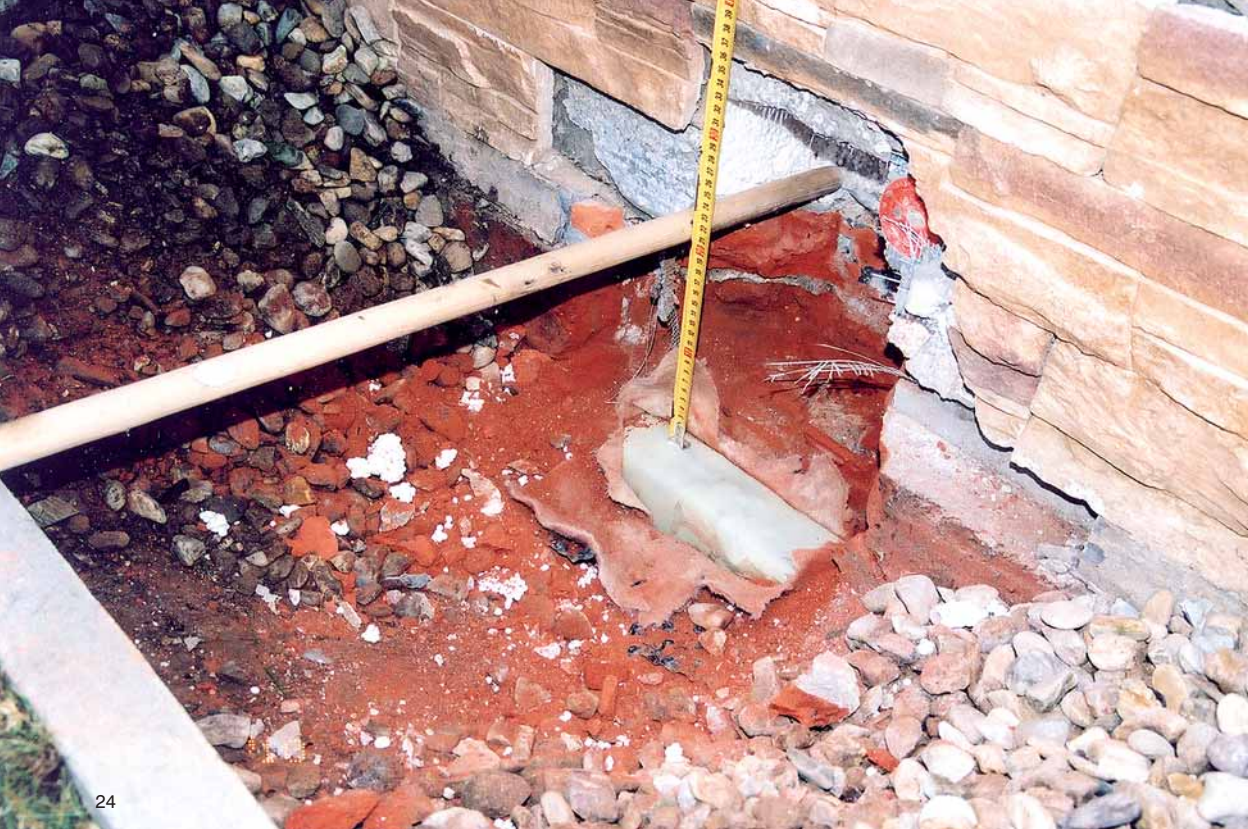
24

Provedení soklové partie podsklepené části budovy ověřováno sondou S3 /foto 24/. Zjištěné skutečnosti zakresleny na /obr. 09/. Příčinou pronikání vody do zdiva a následně průtokem vertikálními otvory ve zdících prvcích do suterénu bylo při přivalových deštích ukončení fóliového povlaku 200 mm pod úroveň terénu.

Poznámka: Rigol realizovaný ve svažitém terénu nad stavbou má riziko zaplavení okolí stavby přívalemou vodou potlačit. Zaplavení ale nelze ani tak vyloučit. Ukončení povlaku pod terémem odporuje zvyklostem i logice věci. Obvyklý přesah povlaku nad terén činí 300 mm.

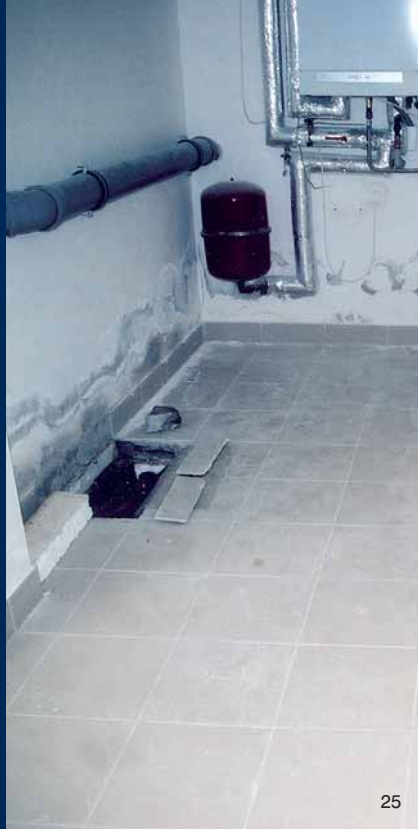
25

Vlhkostní stav podlahové konstrukce ověřován sondou S4 /foto 25, 26/.

Textilie ležící na hydroizolační fólii byla zastižena mokrá, pěnový polystyren rovněž vykazoval zvýšenou vlhkost. Mokrá byl i písek při stěně, chránící volně položené elektrické kabely. Na fólii nalezen vodní film.
