# OPRAVA HYDROIZOLACE STŘECHY NAD BAZÉNEM

TECHNIK ATELIERU DEK, PŮSOBÍCI NA POBOČCE V BRNĚ, SE VYDAL ZA REALIZAČNÍ FIRMOU, ABY JÍ POSKYTL TECHNICKOU PODPORU PŘI ŘEŠENÍ OBNOVY HYDROIZOLACE STŘECHY BAZÉNOVÉ HALY /foto 01/, NA KTERÉ MĚLY BÝT POUŽITY ZNAČKOVÉ VÝROBKY ZE SORTIMENTU SPOL. DEKTRADE. PO NÁVŠTĚVĚ STAVBY SE UKÁZALO, ŽE VADNÁ HYDROIZOLACE STŘECHY NENÍ JEDINÝM SLABÝM MÍSTEM KONSTRUKCE STŘECHY.

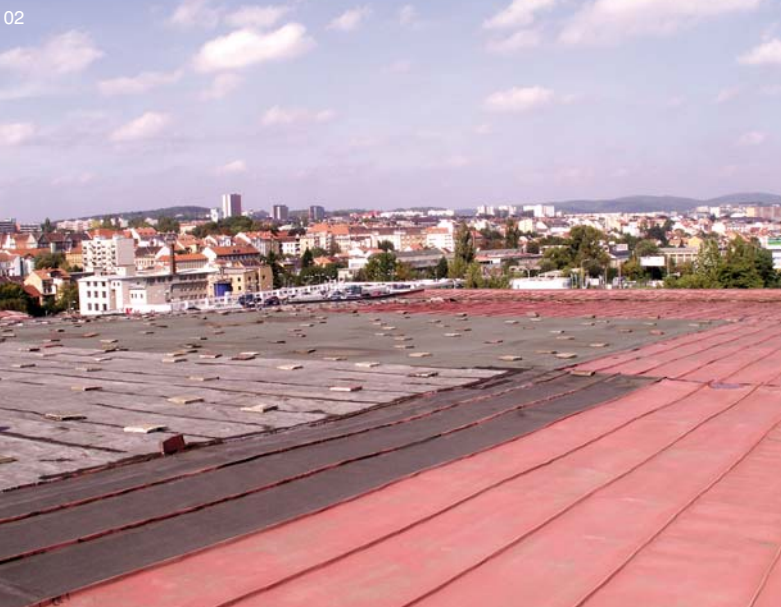
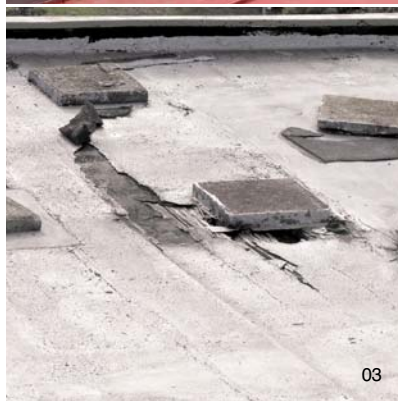
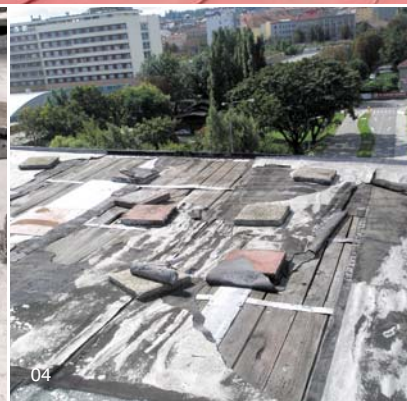
Na střechu jsme se dostali v momentě, kdy realizační firma zahajovala výměnu povlakové hydroizolace střechy. Důvodem výměny hydroizolační vrstvy byly vlhkostní poruchy v interiéru bazénu – úkapy vody do prostoru bazénu a vlhké mapy na podhledu. Povlaková hydroizolační vrstva z asfaltových pásů, která měla být vyměněna za novou hydroizolaci na bázi PVC-P, byla položena jen na části střechy. Zbylé části střechy jsou kryty původní drážkovanou krytinou z plechu /foto 02/. Stav původní hydroizolační vrstvy byl havarijní. Defekty byly zřejmé v ploše střechy /foto 03/, tak i u okapů /foto 04/. Výměna povlakové hydroizolační vrstvy byla na první pohled nutná.

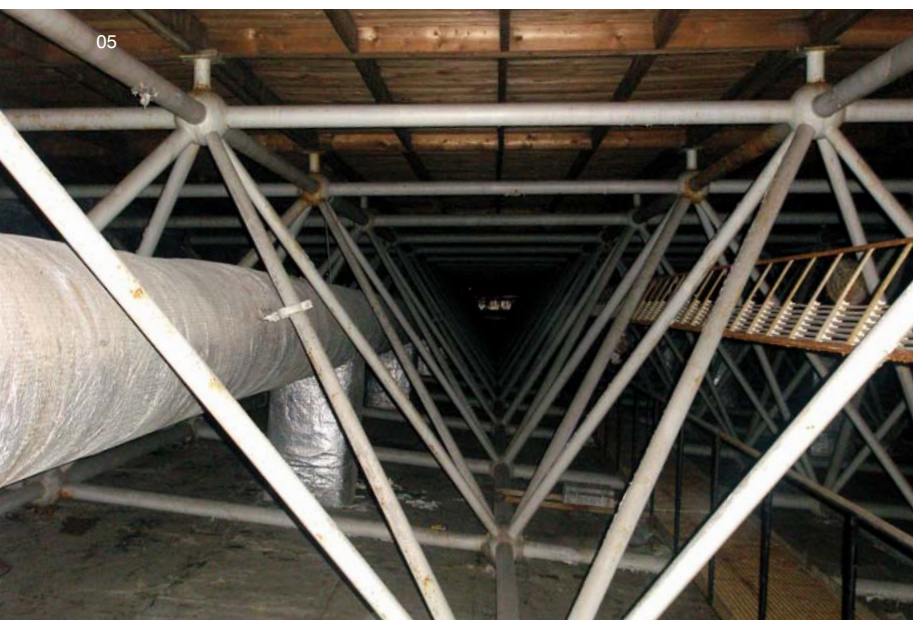
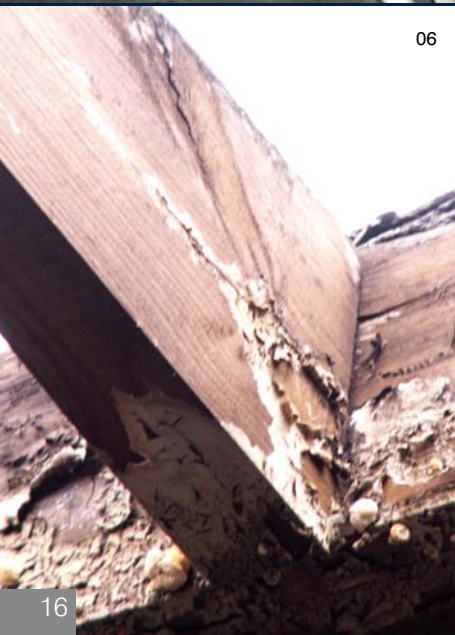
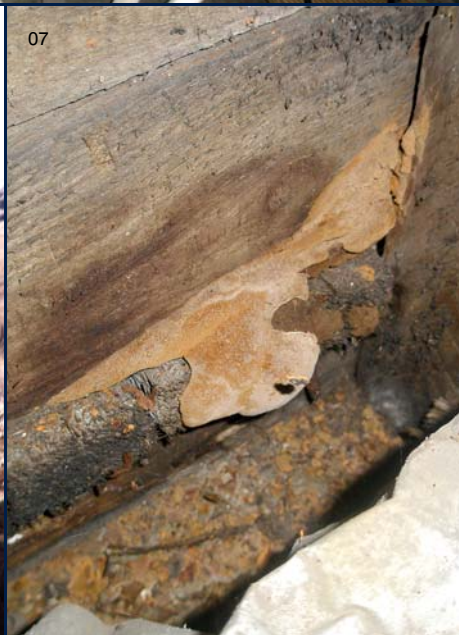
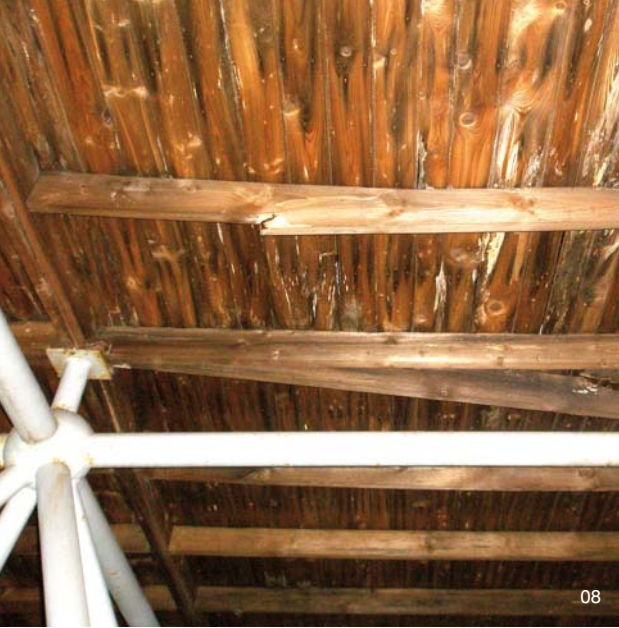
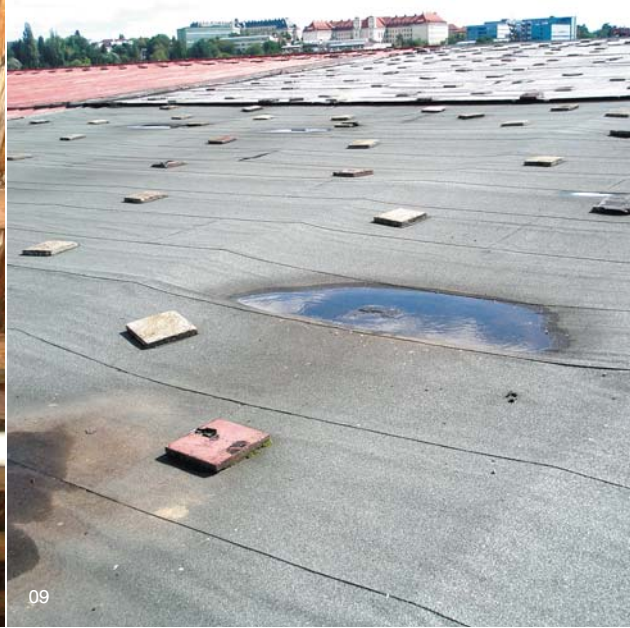
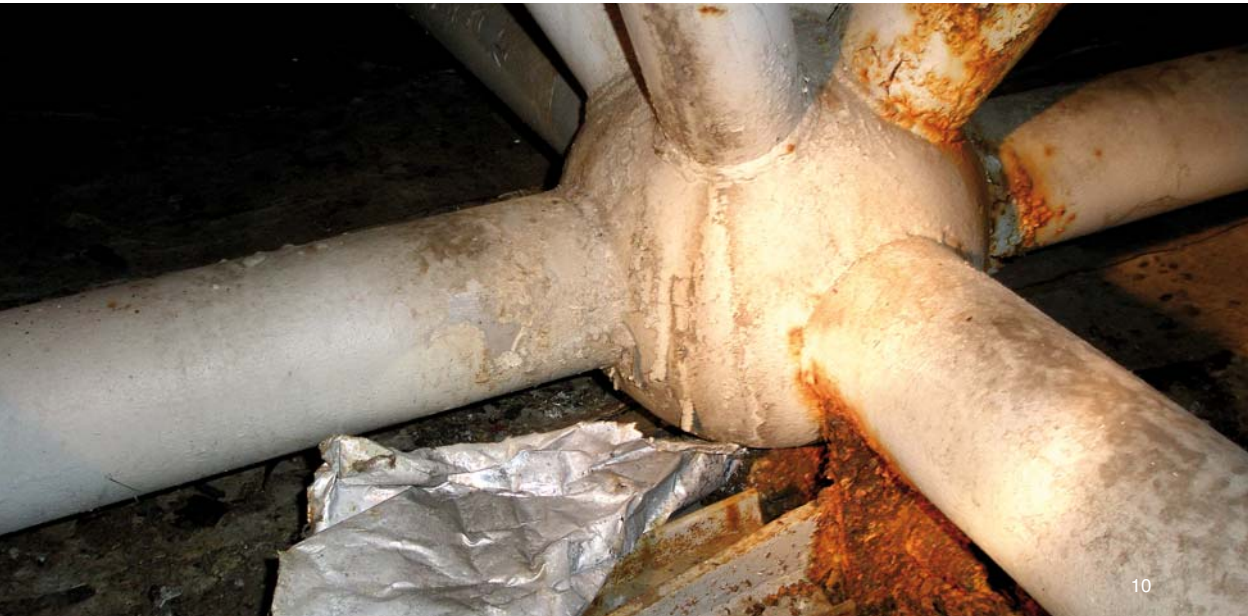
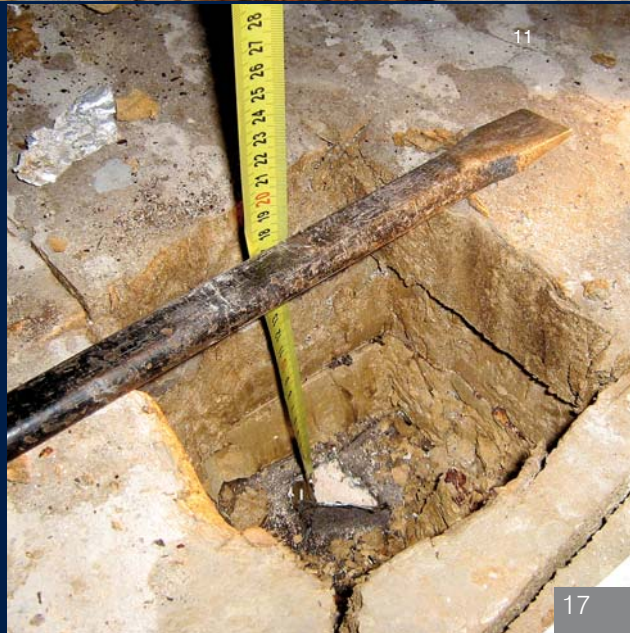
Před zahájením pokládky hydroizolace jsme provedli podrobný průzkum střechy. Bazénová hala je zastřešena dvouplášťovou pultovou střechou se sklonem cca 6°. Nosná konstrukce střechy je tvořena ocelovou prostorovou příhradovou konstrukcí. Mezi horním a dolním pláštěm střechy je vytvořen průchozí prostor s revizními lávkami /foto 05/.

3,3×3,3m. Panely jsou položeny na horní styčníky příhradové konstrukce. Bednění panelů je provedeno z prken. Dřevěné prvky horního pláště jsou napadeny dřevokaznými houbami /foto 06, 07/, některé prvky jsou mechanicky poškozeny /foto 08/, což lokálně způsobuje nadměrný průhyb dřevěných panelů, resp. nerovnost povrchu střechy /foto 09/.

V těchto místech je zřejmá korozí ocelových prvků /foto 10/.

Spodní plášť je tvořen ŽB prefabrikovanými dílci s parotěsnicí vrstvou z oxidovaného asfaltového pásu s hliníkovou vložkou a tepelněizolační vrstvou z panelů na bázi PUR /foto 11/.

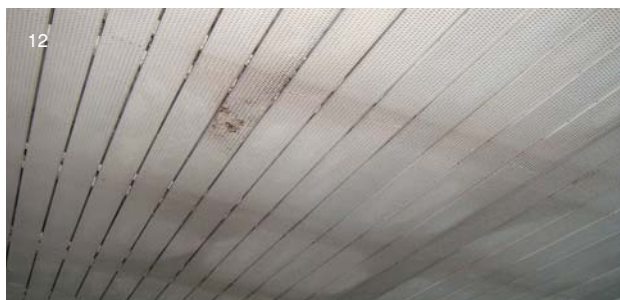
Podhled je proveden zavěšenými perforovanými kovovými prvky /foto 12/.
