# DIAGNOSTIKA HYDROIZOLAČNÍCH DEFEKTŮ

SPODNÍ STAVBY BYTOVÉHO A KOMERČNÍHO  
KOMPLEXU, NÁPRAVNÁ OPATŘENÍ

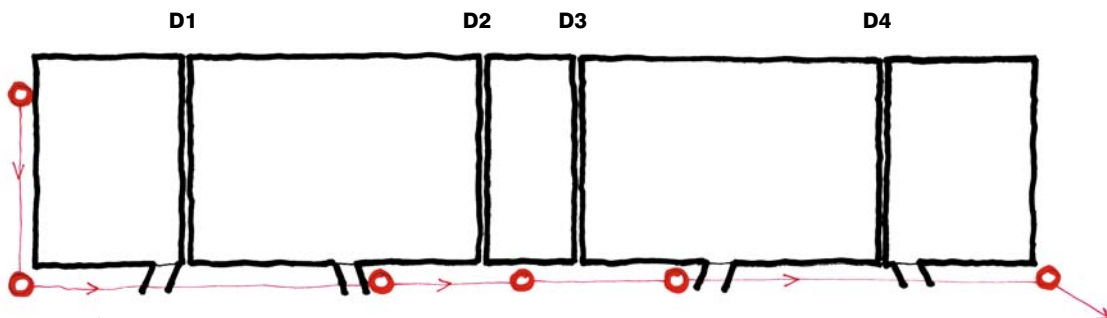
Obr. 04 | Půdorys suterénu – schéma s vyznačením dilatací a polohy drenážního systému

na rozích budovy a na podélné trase drenáže /foto 42, 43, 44/, /obr. 04./ Při výkopových pracích bylo nutno odčerpávat ze zásypů stavební jámy i podloží poměrně velké množství vody. Nakonec se ukázalo, že drenáž není v několika místech pro vodu průtočná. Problém je řešen odčerpáním vody ze studně blízké přerušení odtoku s přečerpáváním vody mimo budovu.
