DEK

02 | 2009

ČASOPIS SPOLEČNOSTI DEK PRO PROJEKTANTY A ARCHITEKTY
ČASOPIS SPOLEČNOSTI DEK PRE PROJEKTANTOV A ARCHITEKTOV

PORUCHY STŘECH
NAD LEDOVOU PLOCHOU

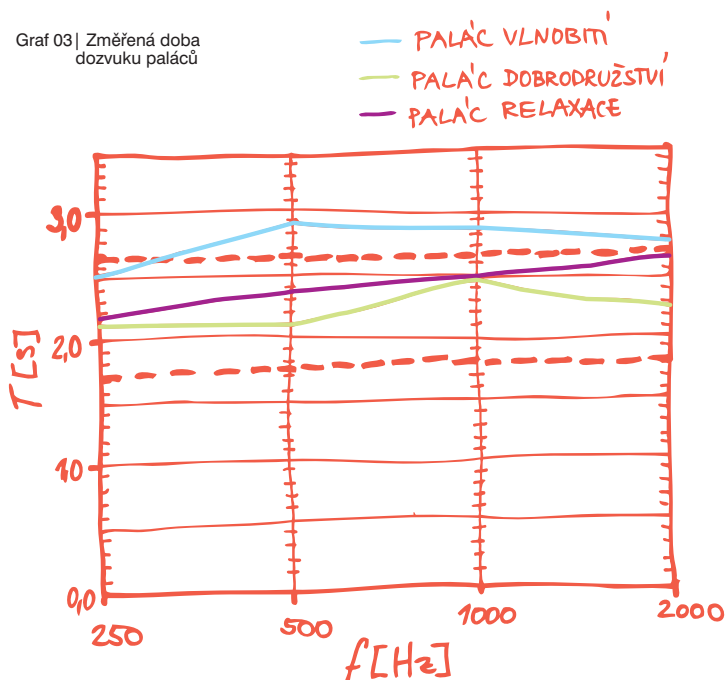
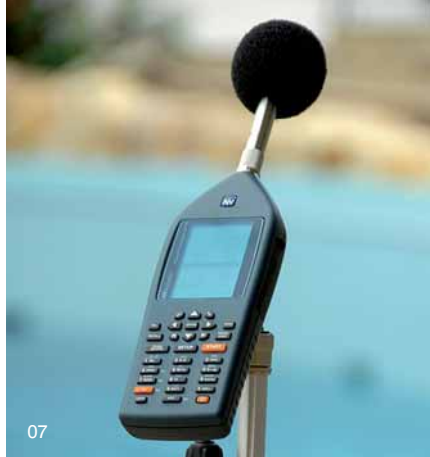
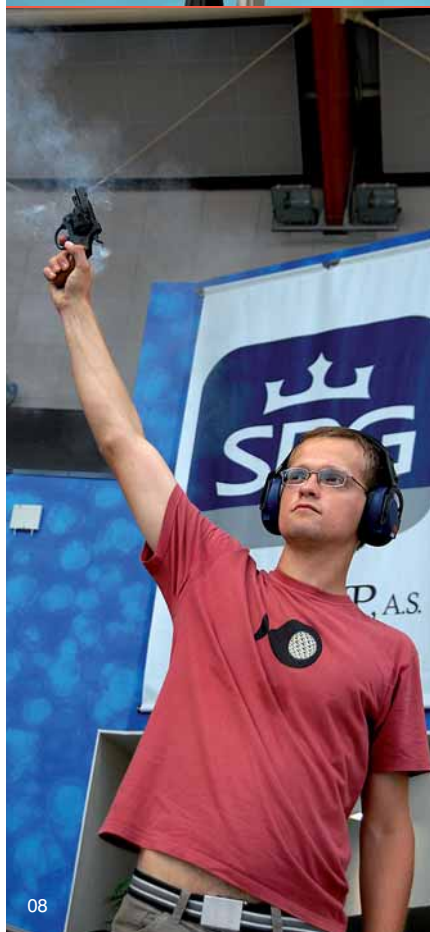
07–08 | Měření doby dozvuku

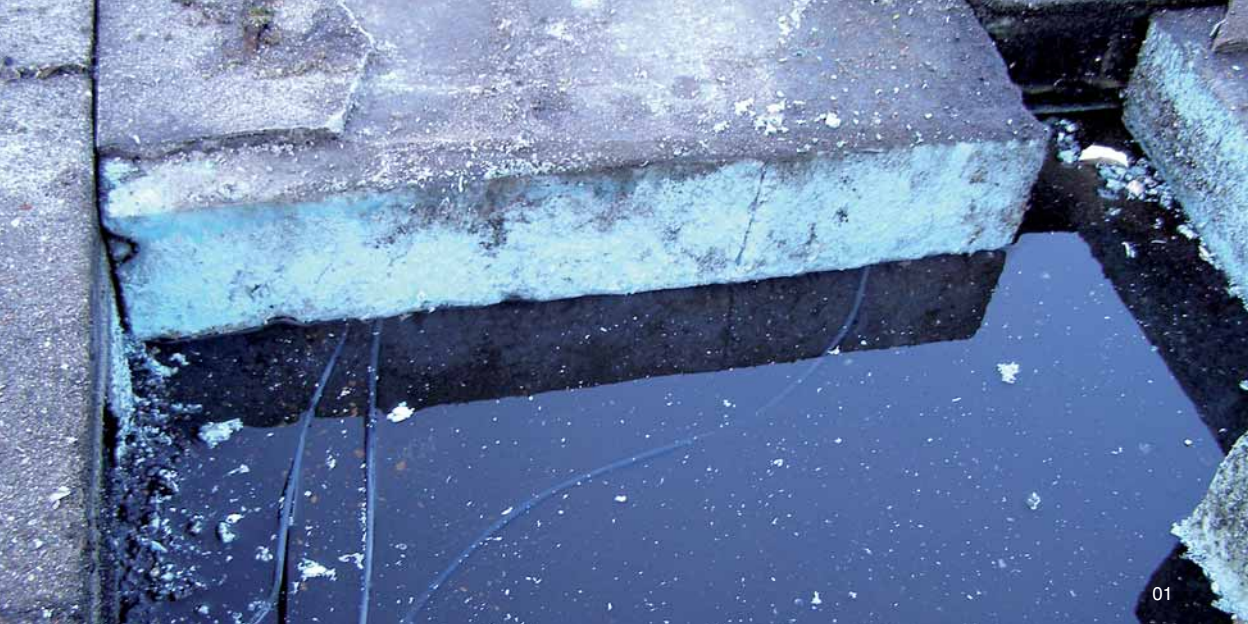
- 01 | U vtoku se trvale drží voda
- 02 | Prostor pro instalaci teplotních sond
- 03 | Umístění teplotních sond na hydroizolaci
- 04 | Instalace teplotní sondy do plastbetonu
- 05 | Teplotní sonda v plastbetonu
- 06 | Sonda na měření teploty venkovního vzduchu (před zakrytím)
- 07 | Zakrytá sonda na měření teploty venkovního vzduchu
- 08 | Zimní pohled na měření venkovní teploty vzduchu
- 09 | Zimní pohled na měření teploty srážek
- 10 | Letní pohled na měření venkovní teploty vzduchu
- 11 | Letní pohled na měření teploty srážek

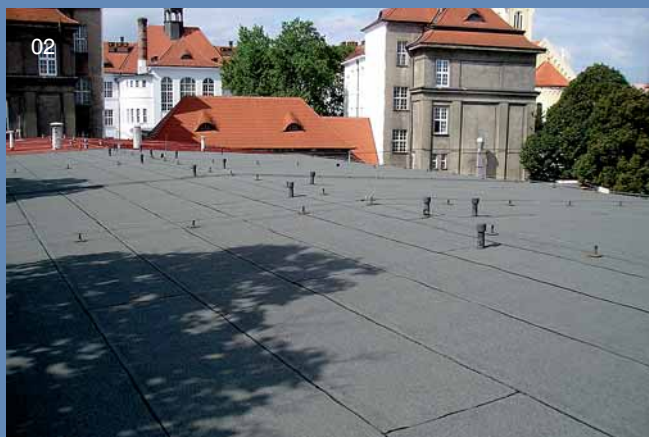
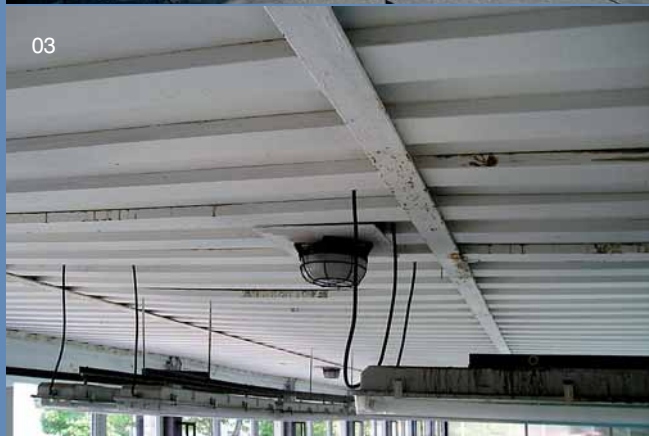
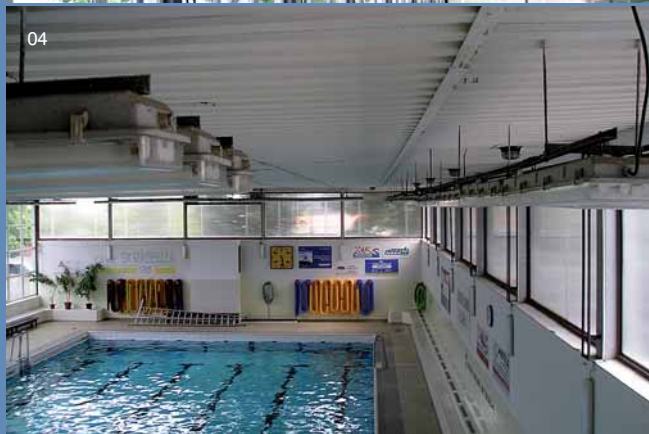
- 01 | Bazénová hala po rekonstrukci, na fasádě použit systém DEKMETAL
- 02 | Původní krytina z asfaltových pásů
- 03-04 | Interiér bazénové haly před rekonstrukcí

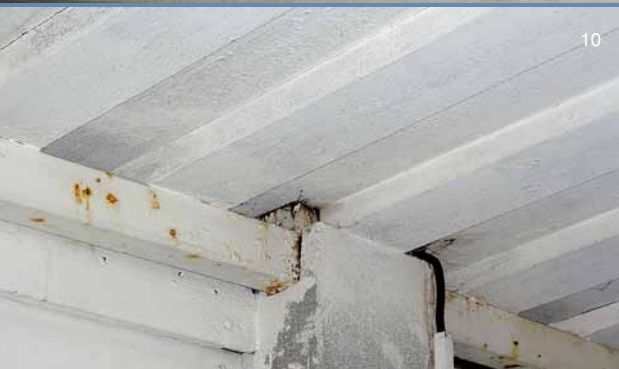
- 10 | Koroze ocelových prvků v interiéru
- 11 | Volné ukončení nopové fólie u stěny
- 12 | Prostup kabelu bez vzduchtěsného opracování

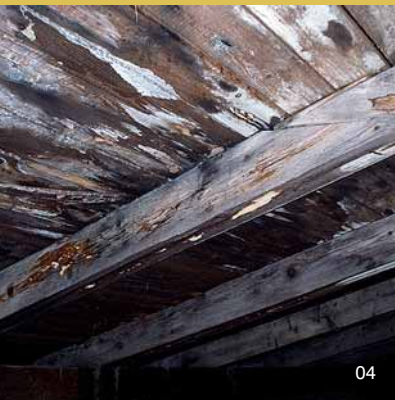
04

Pristúpilo sa k odstráneniu havarijných strešných vrstiev v celom rozsahu až po úroveň

stropných panelov, ktoré bolo potrebné vyspraviť a dobetónovať tak, aby vytvorili súvislú, vzájomne súdržnú a neprevzdušnú vrstvu.

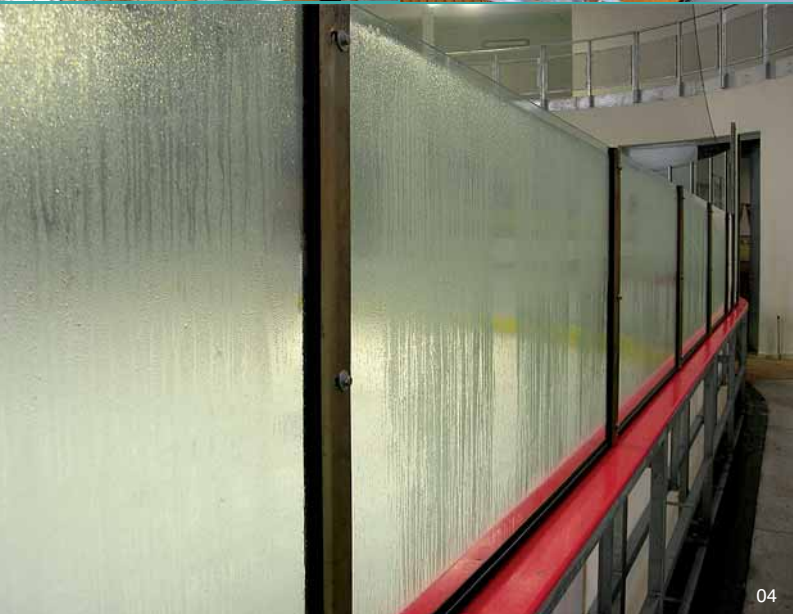
Od přelomu léta a podzimu 2007 se začaly v interiéru projevovat tepelně-vlhkostní problémy. Ve dnech, kdy byla obdobná teplota vzduchu v interiéru i exteriéru, se nad ledem tvořila mlha /foto 05 a 06/ a docházelo k rosení skel mantinelů /foto 04/. Nejzávažnějším problémem byla tvorba ledových stalagmitů na hrací ploše /foto 07/. Jejich vznik byl způsoben odkapáváním kondenzátu z dolního povrchu podhledu z dřevěných hoblovaných prken. Stalagmity se na ledové ploše objevovaly často v pravidelném rastru /foto 08/ odpovídajícím v jednom směru vzdálenosti nosných trámů dřevěného podhledu a ve druhém směru vzdálenosti mezi prkny.

- 02 | Pohled s odváděcím (v hřebeni) a přiváděcím (po stranách) potrubím vzduchotechniky, osvětlení je zavěšeno na ocelových táhlech.
- 03 | Styk obvodové stěny a střechy
- 04 | Orosená skla mantinelů
- 05–06 | Mlha nad hrací plochou
- 07 | Stalagmit na ledové ploše
- 08 | Stalagmity v pravidelném rastru
- 09 | Blower-door test se třemi ventilátory a výkonem 30 000 m³/h

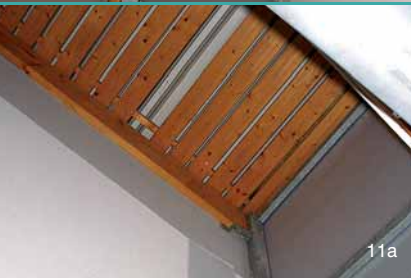
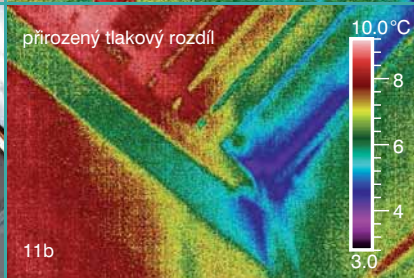
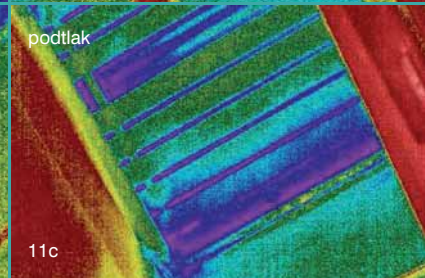
11a

- 10| Styk boční a štítové stěny se střechou, při podtlaku je patrné výrazné ochlazení celého detailu.
- 11| Styk boční a štítové stěny se střechou, nižší povrchové teploty jsou patrné již při přirozeném tlakovém rozdílu a při podtlaku došlo ještě k jejich snížení.
- 12| Styk boční stěny se střechou, již při přirozeném tlakovém rozdílu jsou patrné 2 lokální netěsnosti, při podtlaku došlo k celkovému ochlazení detailu.
- 13| Snížení povrchové teploty v ploše střechy v oblasti u světlíku.

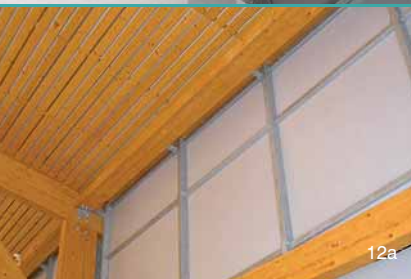
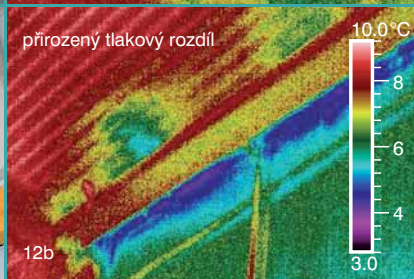
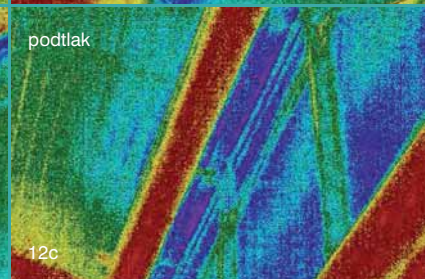
12a

Sonda byla realizována z exteriéru v přesahu střechy přes hoblovaná prkna podhledu /foto 14 a 15/. Místo sondy odpovídá v interiéru přibližně místu na /foto 12/. Mezera mezi trapézovým plechem a hoblovanými prkny podhledu byla vyplněna pouze přířezy minerální vlny. Toto provedení je vyhovující z hlediska prostupu tepla, ale nelze jej považovat za vzduchotěsné. V přesazích střechy lokálně chyběla tepelná izolace.

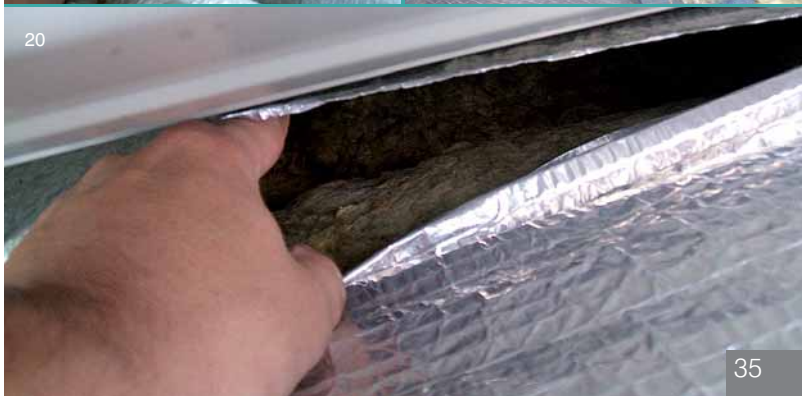
- 14| Odstraněná hoblovaná prkna
- 15| Výplň přířezy minerální vlny
- 16| Vlna trapézového plechu vyplněná přířezem minerální vlny
- 17| Pohled směrem do interiéru
- 18| Chybně provedené napojení spodní fólie na navazující konstrukce
- 19| Chybějící lepicí páska v napojení spodní fólie na navazující konstrukce
- 20| Neslepený přesah horní fólie

u spojení fólie v těchto konstrukcích obvyklé, nepodařilo se je slepit dokonale /foto 18/. U napojení fólie na navazující konstrukce páska dokonce lokálně chyběla /foto 19/.
