**02 | 2011**

ČASOPIS SPOLEČNOSTI DEK PRO PROJEKTANTY A ARCHITEKTY  
ČASOPIS SPOLEČNOSTI DEK PRE PROJEKTANTOV A ARCHITEKTOV

# ŘÍMSOVÉ ŽLABY

# PIR NA MANSARDOVÉ STŘEŠE V OLOMOUCI

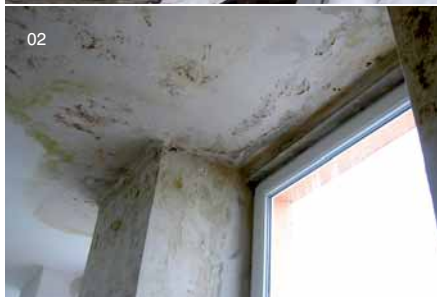
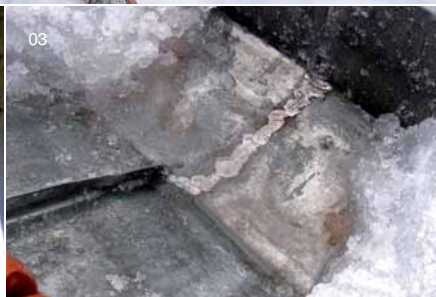
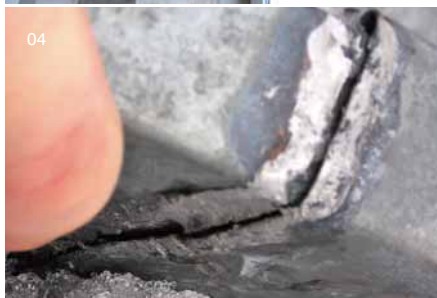
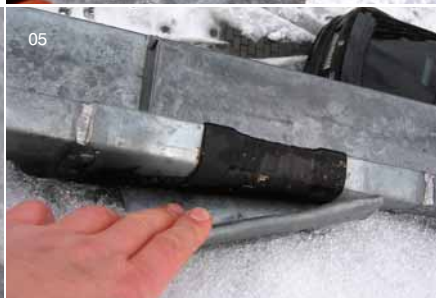
- 01| Celkový pohled na římsové žlaby na objektu s taškovou krytinou
- 02| Rozsah zatékání
- 03| Provedení spoje klempířských prvků žlabu
- 04| Prasklý pájený spoj
- 05| Dilatační spoj žlabu v rozvodí
- 06| Přední maska žlabu, pohled na římsu

ležící na bednění drážkovým spojem, ve dně a přední straně žlabu jsou pájené. Drážkový spoj není vodotěsný, přitom je evidentní, že ve žlabu občas působí tlaková voda. Oplechování nad přední stranou římsy je spojeno nýtováním se žlabem. Sice je v rozvodí použit klempířský prvek s integrovanou pružnou vložkou, ale způsob připevnění a vzájemného spojení klempířských prvků vedou k praskání pájených spojů. Prostě to nemůže fungovat.

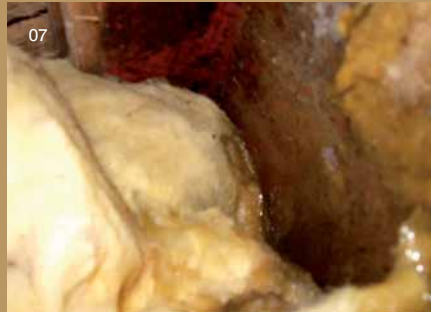
napadená korozí /foto 06/, některé prvky prkenného záklopu byly napadené dřevokaznými škůdci. Na ocelových prvcích nosné konstrukce byla zřetelná vlhkost /foto 07/.

06 | v sondě patrná koroze a vlhkost nosné ocelové

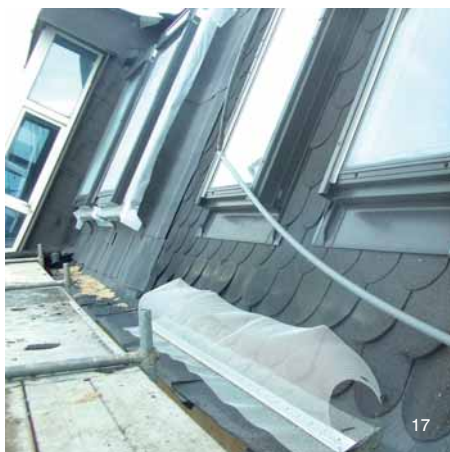
17| Nově osazená střešní okna do vrstvy tepelné izolace (vzadu), původní okna před demontáží (vpředu)

U střešních oken ve strmých částech mansardy není situace složitá, v rámci opravy se instalují okna nová /foto 16, 17, 18/, a tedy projektovaný návrh není po rozkrytí konstrukce zásadně omezen. Prosklená fasáda vybihající přes všechna podlaží objektu a zalamující se do mansardy však musí být zachována. Je třeba zajistit napojení veškerých vrstev skladby horního pláště střešy na rám prosklené fasády tak, aby byl provedený detail vzduchotěsný, vodonepropustný a dostatečně tepelně izolovaný. Skutečný tvar detailu je zřejmý až po rozkrytí střešy. Návrh detailu je zřejmý na /foto 03/, výsledné provedení pak vzadu na fotografii /18/.

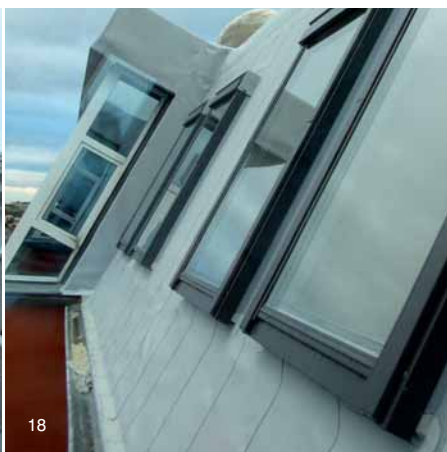
18| Nová střešní okna

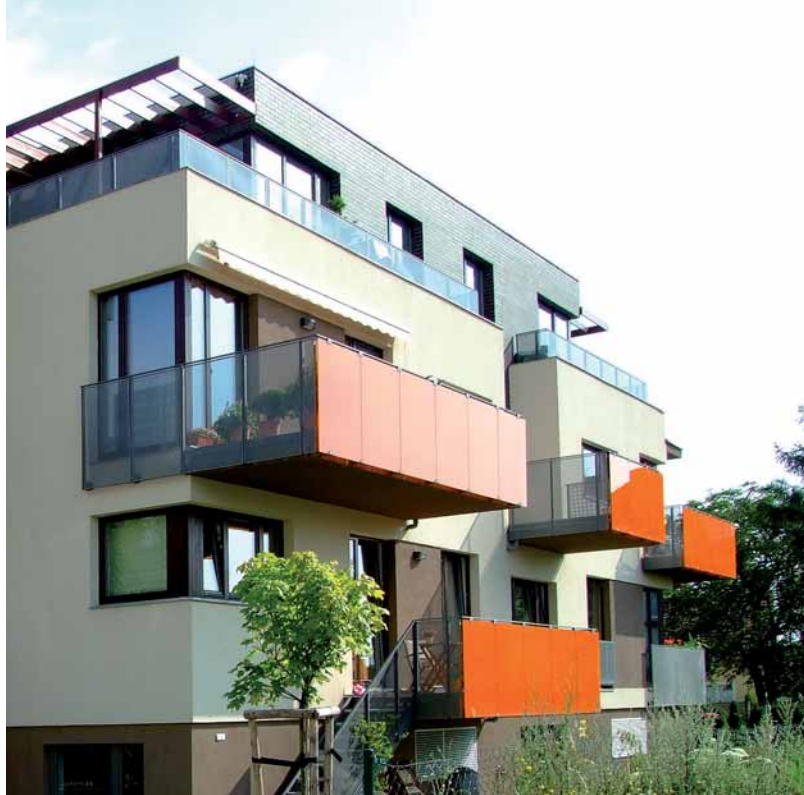
01 | Balkóny stíní okna ve spodním podlaží

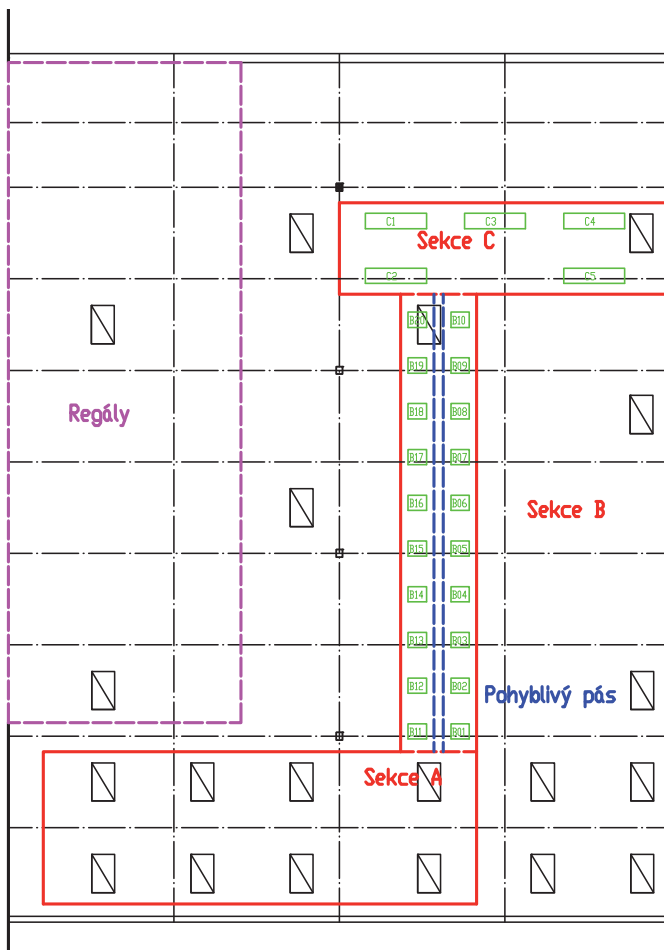
Obr. 03| Půdorys haly s vyznačenými svítítky, regály a třídící linkou rozdělenou na sekce

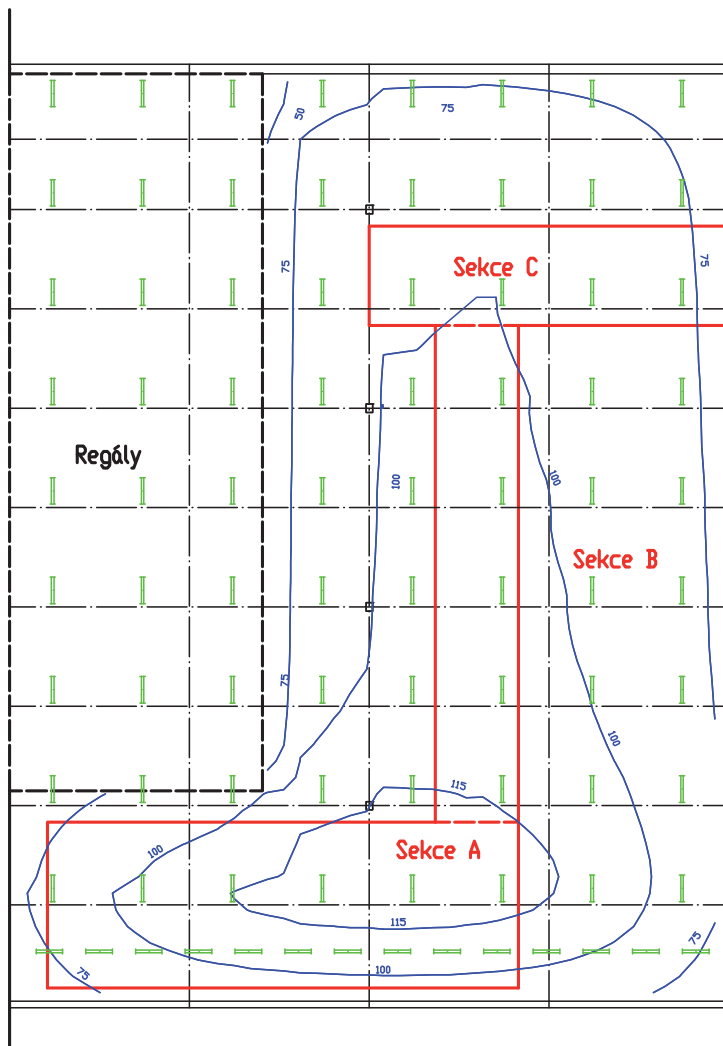
Obr. 04 | Udržovaná osvětlenost v hale s původními svítidly (výška srovnávací roviny je 85 cm nad podlahou)

Požadavky na umělé osvětlení pracovišť třídící linky dle ČSN EN 12464-1 [6] jsou uvedeny v posledním řádku /tab. 01/. V hale jsou již instalována původní průmyslová svítidla, každé se dvěma zářivkami o výkonu 58W. Svítidla jsou ve výšce 10,5 m v rastrech 8×9 ks a 1×4 ks. Rozmístění svítidel a výsledky výpočtu udržované osvětlenosti (lx) jsou na /obr. 04/.

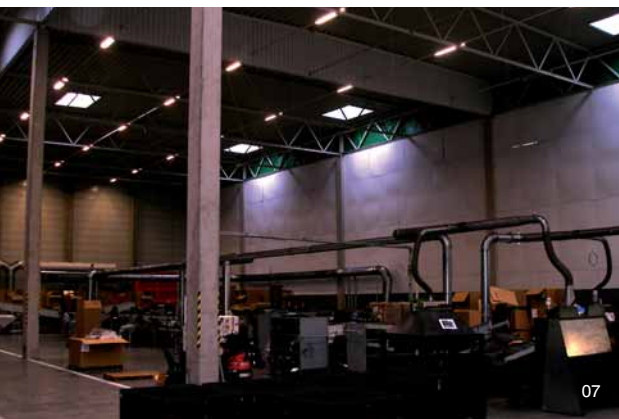
07

Instalace osvětlovací soustavy byla provedena v lednu 2011. Na fotografiích /07 až 10/ je interiérová hala. Pro účely kolaudace bylo nutno provést měření umělého osvětlení. Měření bylo provedeno dle požadavků ČSN 36 0011-1 [3] a ČSN 36 0011-3 [4]. Při té příležitosti byly do výpočtového modelu zaneseny body, ve kterých bylo měření prováděno a byla provedena konfrontace vypočítaných a naměřených hodnot. Na obr. 11/ jsou vyneseny body měření a vypočítané hodnoty udržované osvětlenosti. Porovnání je v tab. 08/.

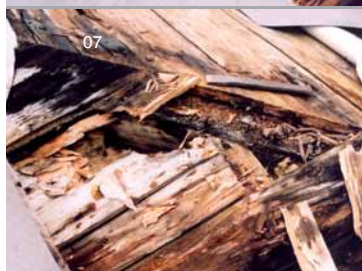
07

- a) Spodní povrch fóliové krytiny pokrývaly kapky vody /foto 03, 04/.
- b) Podkladní textilie byla mokrá (36% vody hmotnostně) do její struktury vrůstala z podkladu houba /foto 05/.
- c) Dřevěné bednění nalezeno rovněž mokré (46% vody hmotnostně), rozložené biologickou destrukcí /foto 06/. Dřevo bylo možno rozebírat rukou /foto 07/.
- d) Také nosná dřevěná konstrukce krovu nalezena mokrá, poškozená dřevokaznou houbou, později identifikovanou jako kaniofora sklepní /foto 08/.
- e) Naproti tomu vláknitá tepelná izolace se jevila suchá, bez stop destrukce /foto 09/.
- f) Pod tepelnou izolací nalezena foliová parotěsná zábrana /foto 10/. Její napojení na stěnové konstrukce nebylo dokonalé /foto 11/, u některých průtubí napojení zcela chybělo /foto 12/.

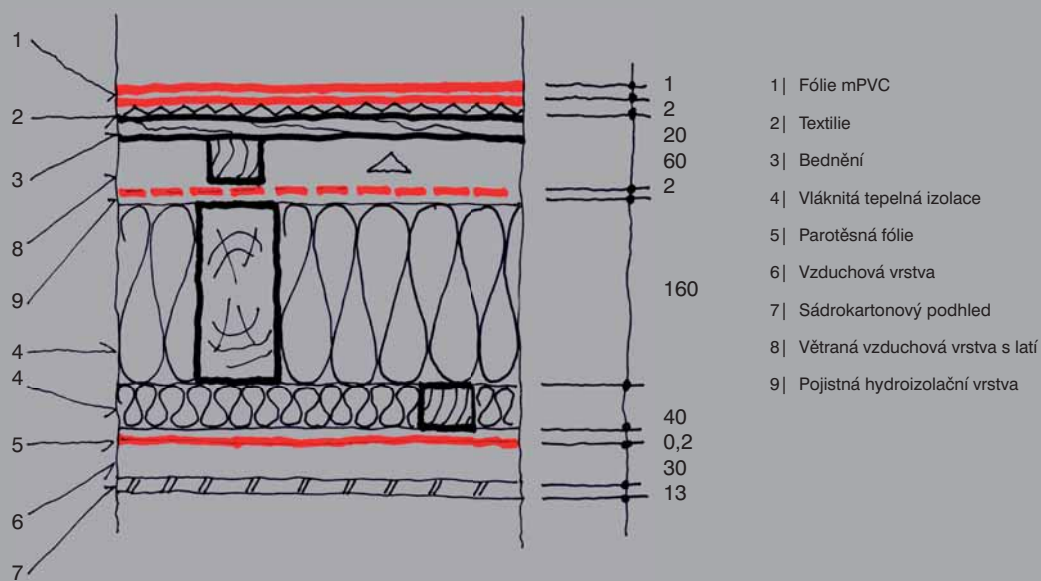
Obr. 02| Skladba šikmé střechy po rekonstrukci

Navrhovat nevětrané dřevěné konstrukce střech s parotěsnou krytinou nad vytápěné interiéry je velmi riskantní. V daném případě byly popsány defekty způsobeny pronikáním vodní páry, resp. vzduchu, z interiéru budovy do skladby a její kondenzací v chladných částech konstrukce v důsledku netěsného provedení parotěsné vrstvy. Na perfektní provedení parotěsné vrstvy ale nelze spoléhat. Zabudovaná vlhkost se na závadách nepodílela, neboť realizace probíhala tak, že nejprve byl proveden krov s povlakovou krytinou a pak po delší době následovala montáž suchých materiálů a vrstev do skladby střechy z interiéru. Získaná zkušenost podporuje koncepcí skladeb střech vytvářených nad krovem.
