DEK

04 | 2011

KUTNAR
DIAGNOSTIKA
HYDROIZOLAČNÍCH
DEFEKTŮ SPODNÍ STAVBY

- 04** SEMINÁŘE 2011 POKRAČUJÍ
- 06** REALIZACE TERASY S LEPENOU DLAŽBOU
David SVOBODA
- 14** OPRAVA HYDROIZOLACE STŘECHY NAD BAZÉNEM
Ing. Robert KOKTA
- 24** TOTÁLNA REKONŠTRUKCIA STRECHY VÝROBNEJ HALY
POČAS PREVÁDZKY
Ing. Jan MATIČKA, Ing. Jan PEŠTA,
Ing. Helena PAVELKOVÁ, Ing. Marek FARÁRIK
- 32** DIAGNOSTIKA HYDROIZOLAČNÍCH DEFEKTŮ SPODNÍ STAVBY BYTOVÉHO
A KOMERČNÍHO KOMPLEXU, NÁPRAVNÁ OPATŘENÍ
Doc. Ing. ZDENĚK KUTNAR, CSc.

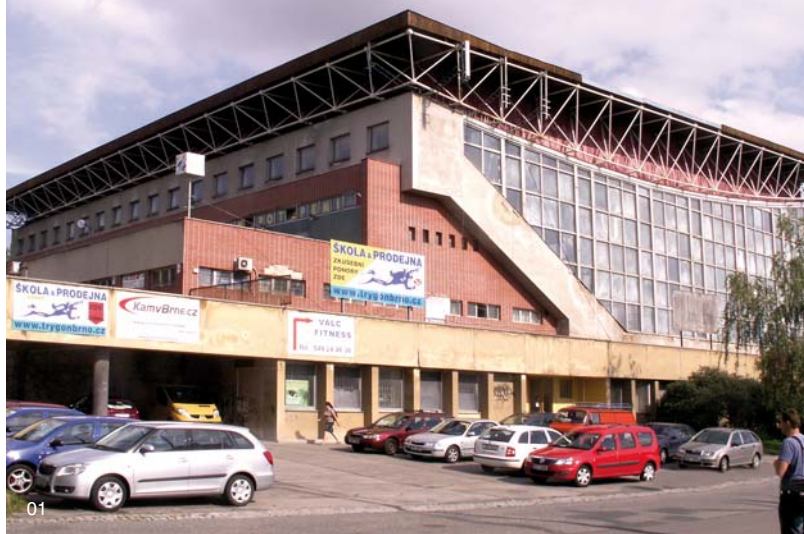
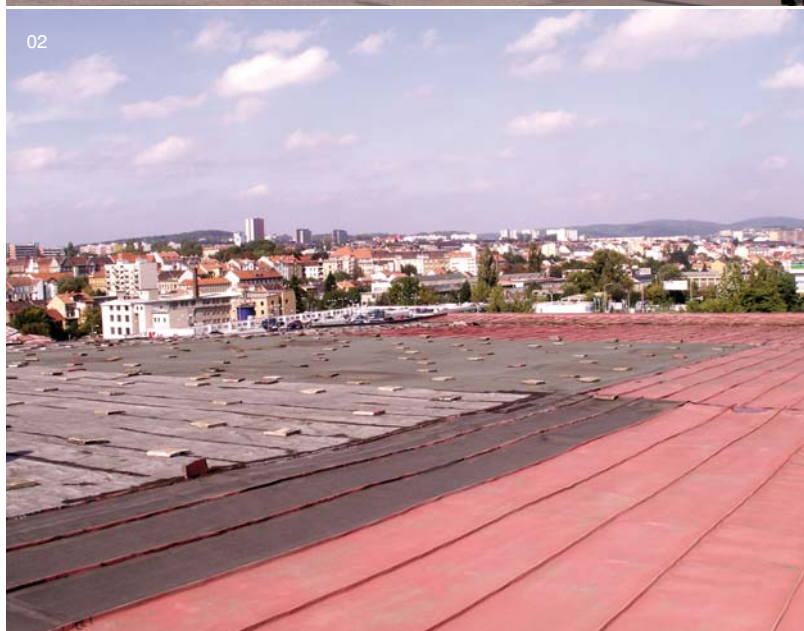
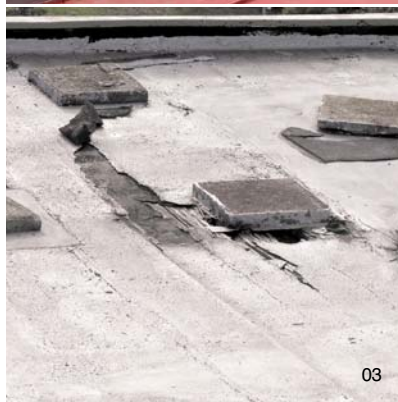
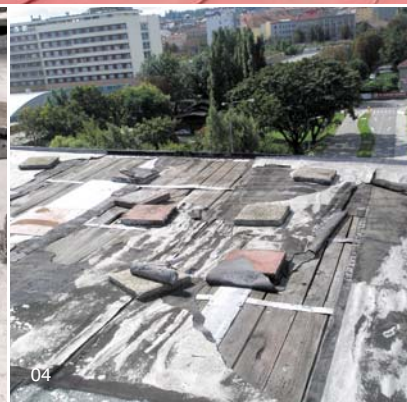
Na střechu jsme se dostali v momentě, kdy realizační firma zahajovala výměnu povlakové hydroizolace střechy. Důvodem výměny hydroizolační vrstvy byly vlhkostní poruchy v interiéru bazénu – úkapy vody do prostoru bazénu a vlhké mapy na podhledu. Povlaková hydroizolační vrstva z asfaltových pásů, která měla být vyměněna za novou hydroizolaci na bázi PVC-P, byla položena jen na části střechy. Zbylé části střechy jsou kryty původní drážkovanou krytinou z plechu /foto 02/. Stav původní hydroizolační vrstvy byl havarijný. Defekty byly zřejmé v ploše střechy /foto 03/, tak i u okapů /foto 04/. Výměna povlakové hydroizolační vrstvy byla na první pohled nutná.

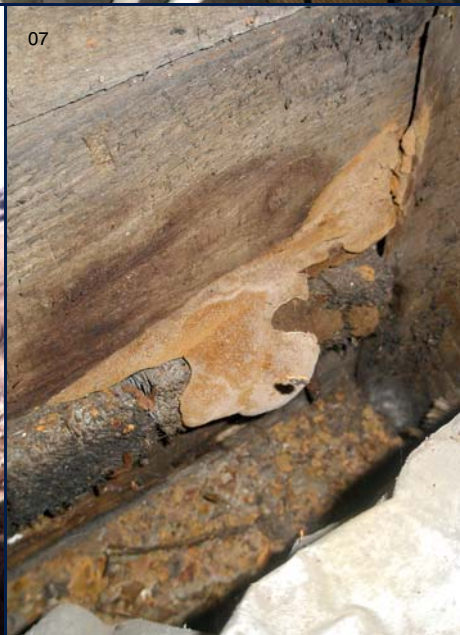
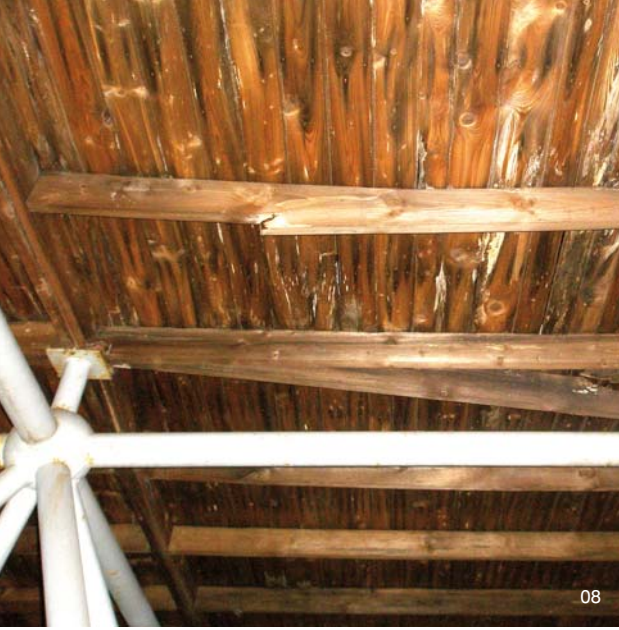
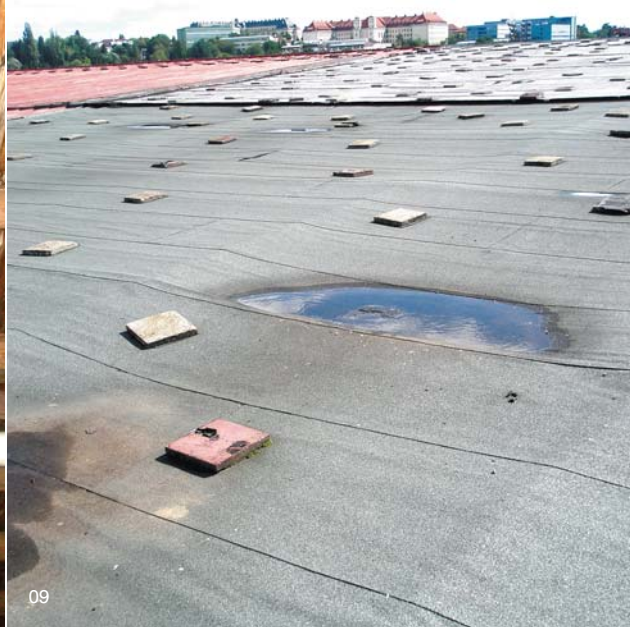
3,3×3,3m. Panely jsou položeny na horní styčníky příhradové konstrukce. Bednění panelů je provedeno z prken. Dřevěné prvky horního pláště jsou napadeny dřevokaznými houbami /foto 06, 07/, některé prvky jsou mechanicky poškozeny /foto 08/, což lokálně způsobuje nadměrný průhyb dřevěných panelů, resp. nerovnost povrchu střechy /foto 09/.

Díličí oprava střechy, kterou byla výměna povlakové hydroizolační vrstvy však vyžadovala odpovídající podklad pro kotvení, tím ale degradované dřevěné prvky horního pláště nebyly. Proto bylo domluveno, že v rámci realizované opravy musí být společně s hydroizolací vyměněna i dřevěná konstrukce

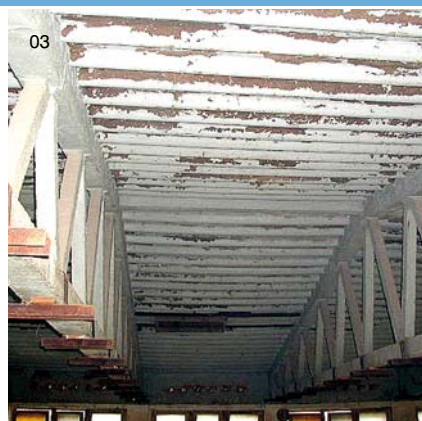
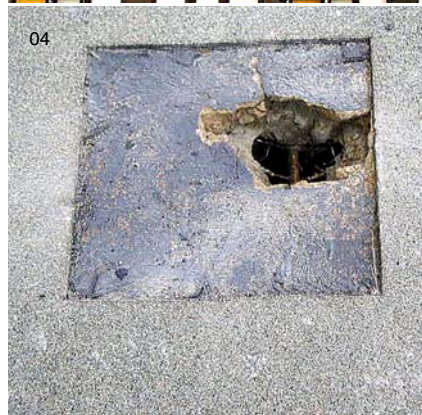
Skladba strechy bola upresnená realizovaním niekoľkých sond /foto 04/. Bližšou obhliadkou na mieste bola zistená pokročilá degradácia ŽB dosky /foto 05/, betón bol odobratý pre podrobnejšie posúdenie z hľadiska pevnosti a korózie výstuže. Vo vrstve pórobetónu bolo akumulované značné množstvo vody (hmotnostná vlhkosť cca 28 %, čo predstavovalo cca 18 kg vody na m²). Ďalej bola realizovaná obhliadka prevádzky a zmeraná teplota a vlhkosť vnútorného prostredia.

prirodené odvetranie v hrebeni strechy (hrebeňový svetlík). Neprijemným zistením však bol statikom potvrdený celoplošný havarijný stav ŽB dosky, a to vplyvom pokročilej karbonizácie betónu tejto subtilnej konštrukcie. Stav ostatných prvkov nosnej konštrukcie bol naopak uspokojivý.

- návrh kompletnej demontáže ŽB dosky strechy a obnovy zachovávaných nosných konštrukcií (odhad nákladov na statické zaistenie ŽB dosky významne prevyšoval náklad na jej kompletnú náhradu),
- návrh a posúdenie skladby strechy pre rôzne prevádzkové stavy vnútorného prostredia viz Tabuľka /01/,
- návrh priebežného hrebeňového svetlíka zaisťujúceho možnosť prirodzeného odvetrania do exteriéru,
- návrh konštrukcie proti šíreniu nadmerného hluku z prevádzky cez nový hrebeňový svetlík.

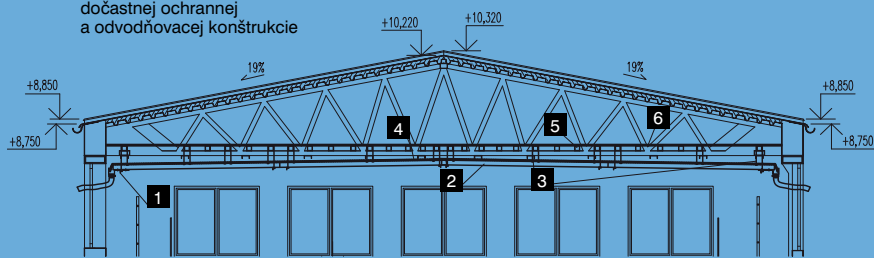
Obr. 01 | Schématický rez so zázornením dočasnej ochranej a odvodňovacej konštrukcie

- 1 | oceleové úholníky podpierajúce VSŽ plech
- 2 | VSŽ plech 10 001
- 3 | závesy z oceleových závitových tyčí
- 4 | textília na zachytávanie prachu
- 5 | trámy 150/150
- 6 | podlážka z fošien 50/200

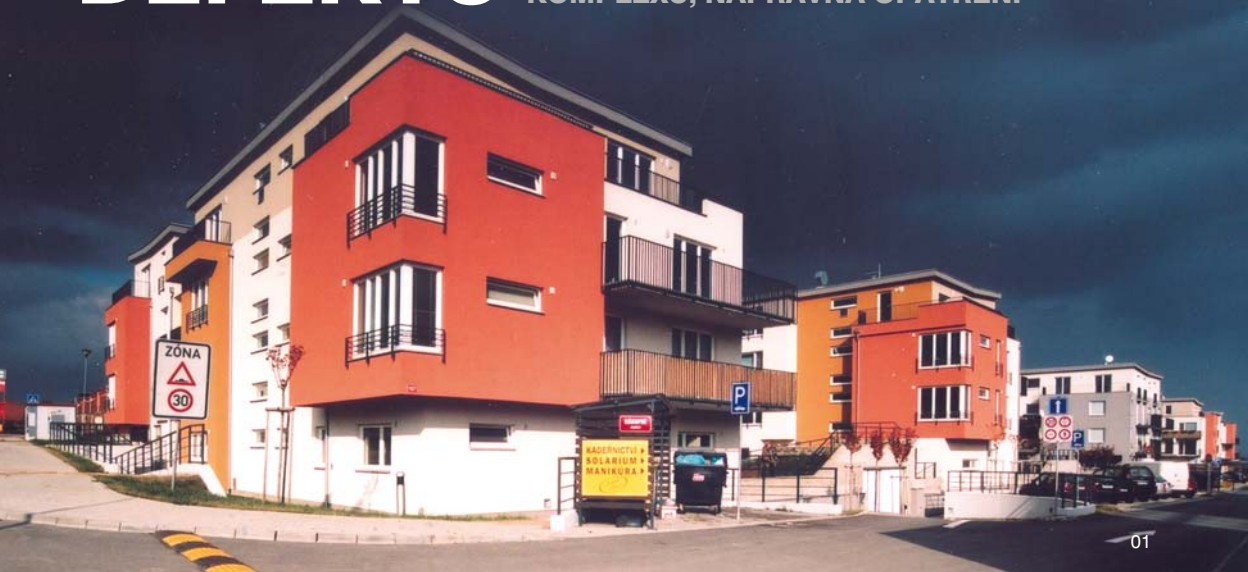
01

Komplex sestává z devíti nadzemních objektů se společným suterénem. Domy mají čtyři nadzemní podlaží /foto 01/. V přízemí objektů jsou umístěny byty a komerční prostory propojené střešními terasami, veřejnými komunikačními chodníky a zahradami /foto 02/. Půdorysné schéma přízemí – viz obr. /01/ (západní polovina objektu). Do podzemního podlaží jsou situována parkovací stání se sklepními kójelemi a technické zázemí objektu /foto 03/. Prostorové uspořádání komplexu je velmi členité. Stavba je situována pod táhlým návrším na mírně svažitém terénu klesajícím směrem k jihu. Návrší je zastavěno rodinnými domky.

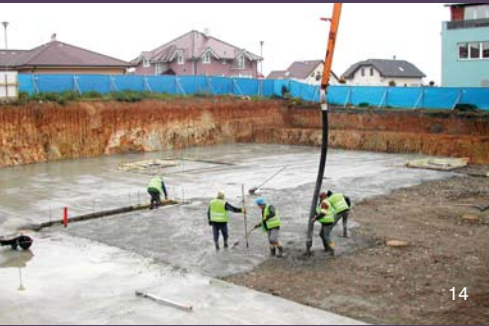
14

b/ Po realizaci pilot byl ve dně stavební jámy rozprostřen a zhutněn betonový recyklát /foto 12, 13/. Následovala betonáž podkladní mazaniny /foto 14/. Kvalita jejího povrchu místy nevyhovovala nárokům fóliové hydroizolace a proto byla opravována /foto 15/.
