# DEK

04 | 2015

ČASOPIS SPOLEČNOSTI DEK PRO PROJEKTANTY A ARCHITEKTY  
ČASOPIS SPOLEČNOSTI DEK PRE PROJEKTANTOV A ARCHITEKTOV

**PŘÍKLADY  
SPOLEHLIVÝCH ŘEŠENÍ  
OCHRANY STAVEB  
PŘED NEŽÁDOUCÍM  
PŮSOBENÍM VODY**

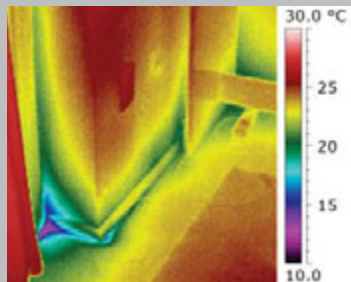
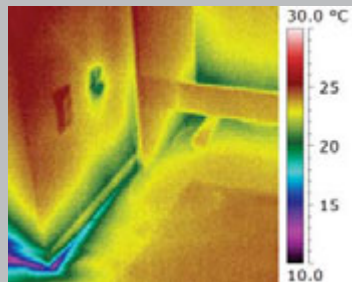
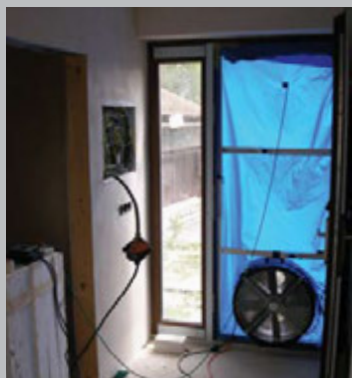
01 | Pohled na netěsné elektrorozvody

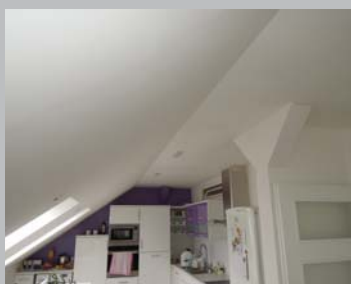
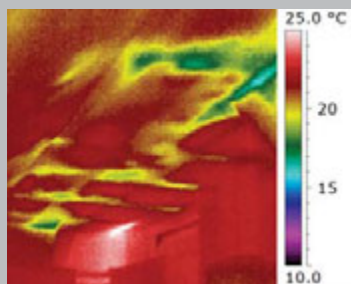
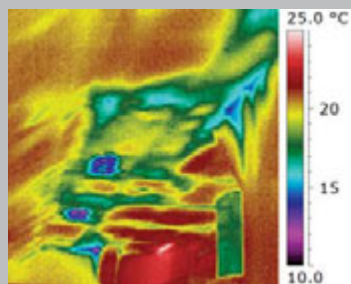
02| Pohled na netěsnou konstrukci SDK podhledu s parotěsnicí fólií

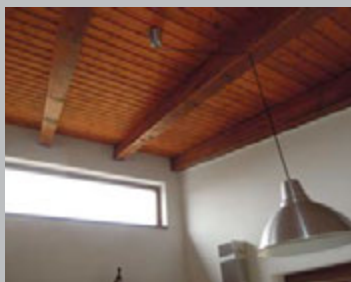
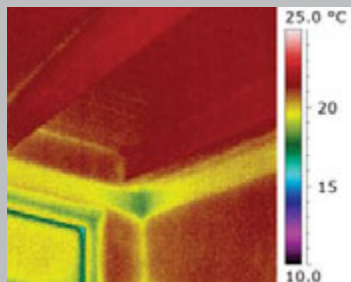
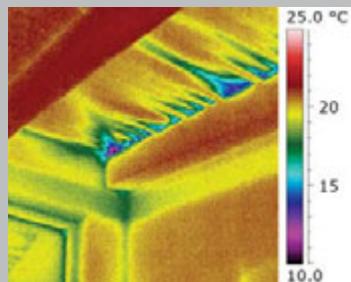
Rozdělení objektů podle vzduchotěsnicí vrstvy střechy s dřevěnou nosnou konstrukcí ukazuje, že nejlepších výsledků je dosaženo u budov se vzduchotěsnicí vrstvou střechy z desek na bázi dřeva, což jsou nejčastěji OSB desky. Typickou netěsností u střešních konstrukcí jsou nekvalitně provedené vzájemné spoje fólií, napojení na přilehlé konstrukce a napojení na prostupující konstrukce (příklad netěsného stropu podkroví je na obr. /02/). U nadkroevních systémů střech je typickou netěsností prostupující nosný prvek směrem k exteriéru (krokov, bednění u štítové stěny). Příklad této netěsnosti je uveden na obr. /03/.

03| Pohled na netěsné napojení záklopu střechy (nadmokrový systém) na štitovou stěnu

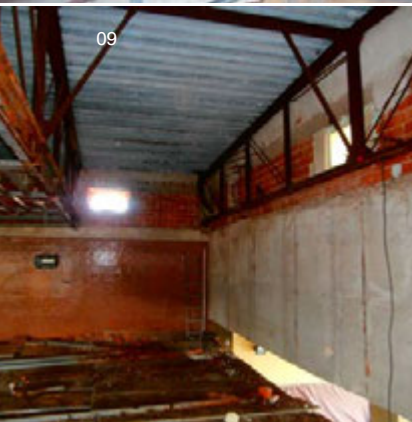
08

08) Pohled do prostor bazénu po jeho vypuštění, právě probíhající stavba lešení a viditelný TR plech po demontáži lamel podhledu a tepelné izolace v plastové fólii

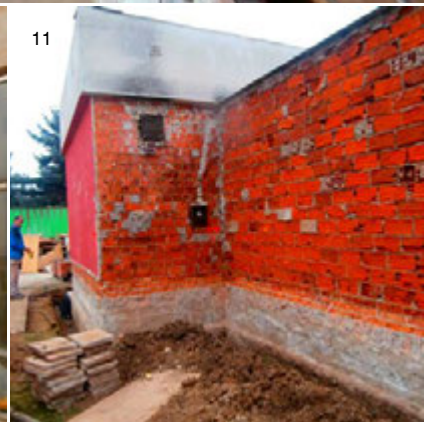
10

Zjištěná skladba je pro stěnu bazénové haly velice nevhodná. Skladba obsahuje kromě zdiva z děrovaných cihel /obr. 11/, které samo může být zdrojem netěsností,

i vzduchovou dutinu, kterou se může konstrukcí šířit vlhkost různými směry, a tedy i ke kritickým detailům (viz článek Ing. Roberta Kokty v DEKTIME Semináře 2014). Veškerá vzduchotěsnost posuzované konstrukce je závislá na těsnosti keramického obkladu v interiéru. Posudek doporučil vlhkou tepelnou izolaci ze skladby stěny odstranit.
