# POZNATKY O VĚROHODNOSTI ÚDAJŮ PRO NÁVRH OCHRANY STAVBY PROTI RADONU

Petr Ponikelský | konzultační technik pro Hradec Králové, Trutnov  
petr.ponikelsky@dek-cz.com | 737 281 219

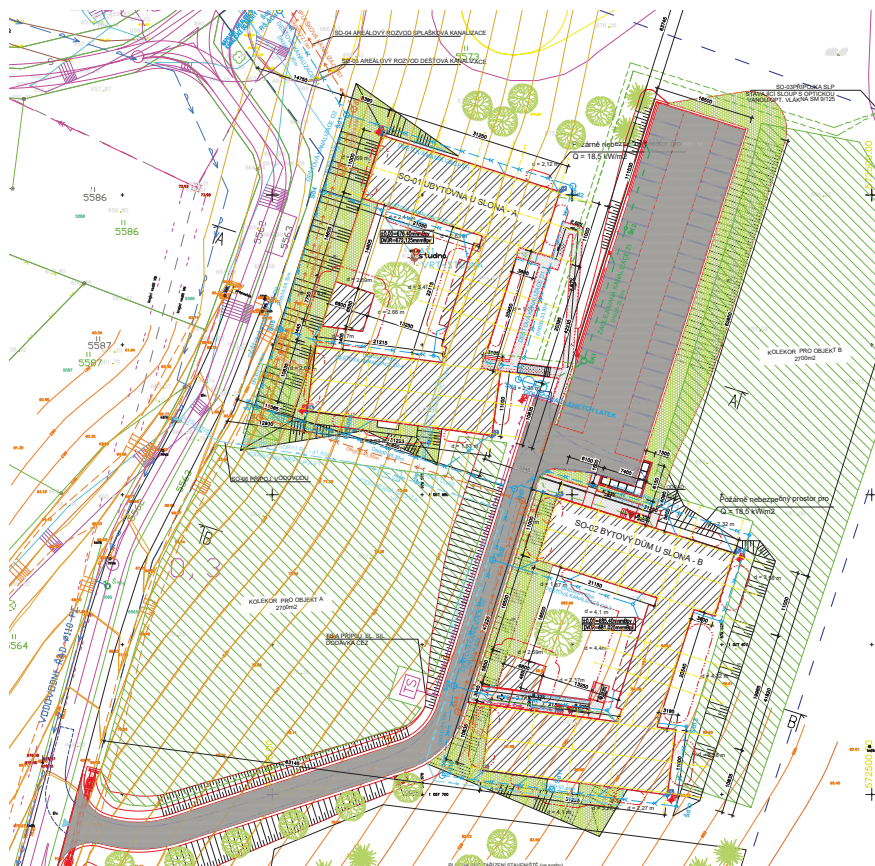
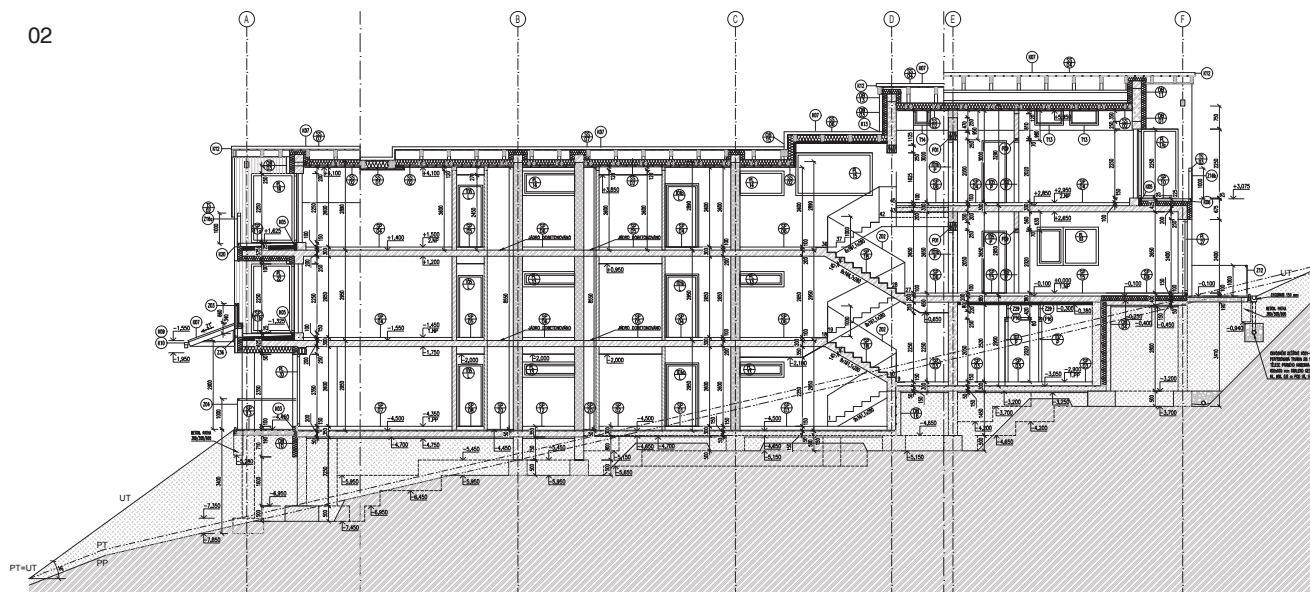
01

S pomocí aplikace DEKSOFT ANTIRADON byl pro protiradonovou izolaci navržen asfaltový pás GLASTEK 40 SPECIAL MINERAL v doporučené kombinaci s dalším opatřením (viz Doplňující informace

pod tabulkou výstupu z aplikace DEKSOFT ANTIRADON).
