# DODATEČNÁ OBVODOVÁ DRENÁŽ HOTELU V KRKONOŠÍCH

Ing. Jan Matička | technik – specialista DEK a.s.  
jan.maticka@dek-cz.com | 731 421 971

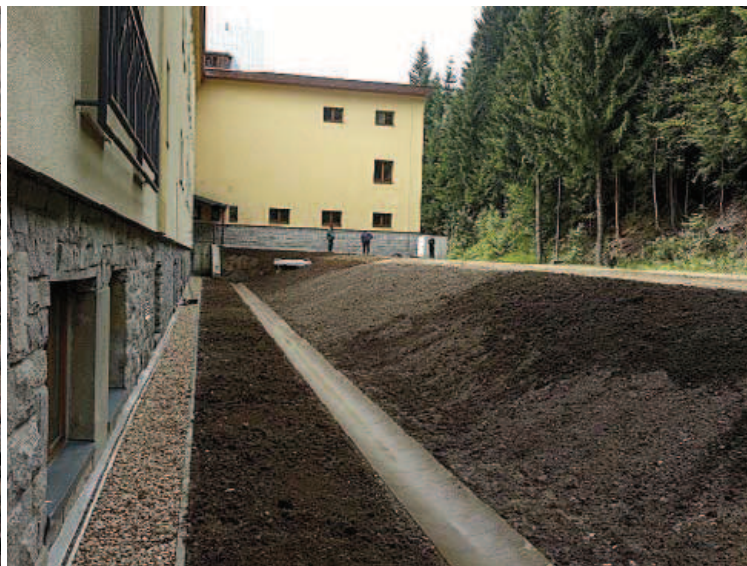
16| Rozpracovaný detail ukončení hydroizolace v úrovni terénu. Jedná se o překrytí nerezovým plechem tl. 1mm zasunutým do vyfrézované drážky v žulové podezdívce. Pohled na detail těsně před dokončením, kdy bude dosypáno prané říční kamenivo do úrovně spodní hrany plechu
