# OPRAVY STŘECH A STROJOVEN VÝTAHŮ PANELOVÝCH BYTOVÝCH DOMŮ V TRUTNOVĚ

Ing. Vojtěch Martinek | technik pro pobočky Jičín a Trutnov  
vojtech.martinek@dek-cz.com | 733 168 476

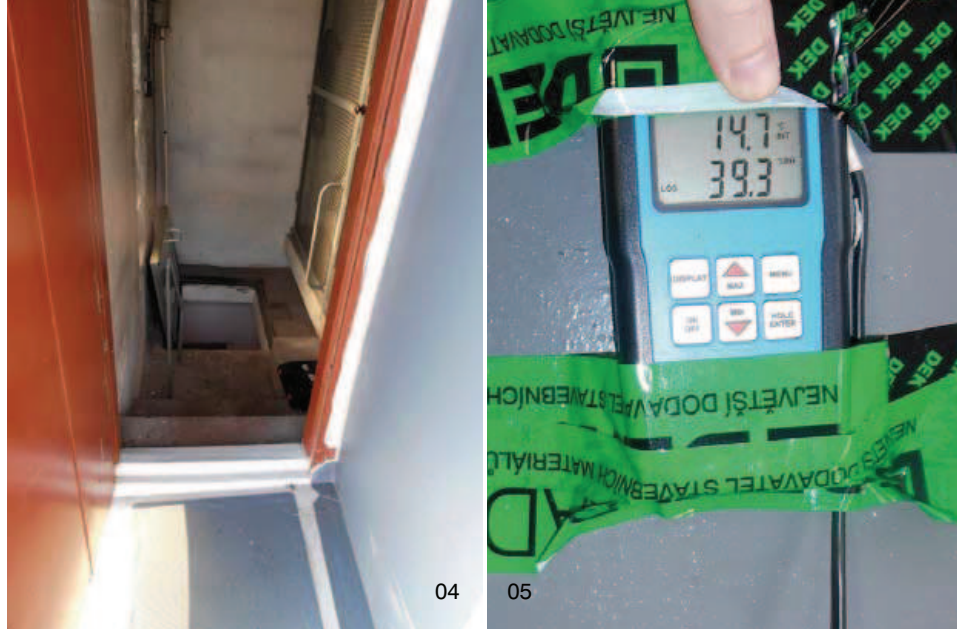
Graf 01 | Průběh měření - relativní vlhkost

Rozhodli jsem se pro bližší určení vnitřních okrajových podmínek v prostoru strojovny výtahu. Do vnitřního prostoru jedné z šachet
