DEK

TIME

01 | 2015

HYDROIZOLACE
NEPODSKLEPENÝCH
RODINNÝCH DOMŮ

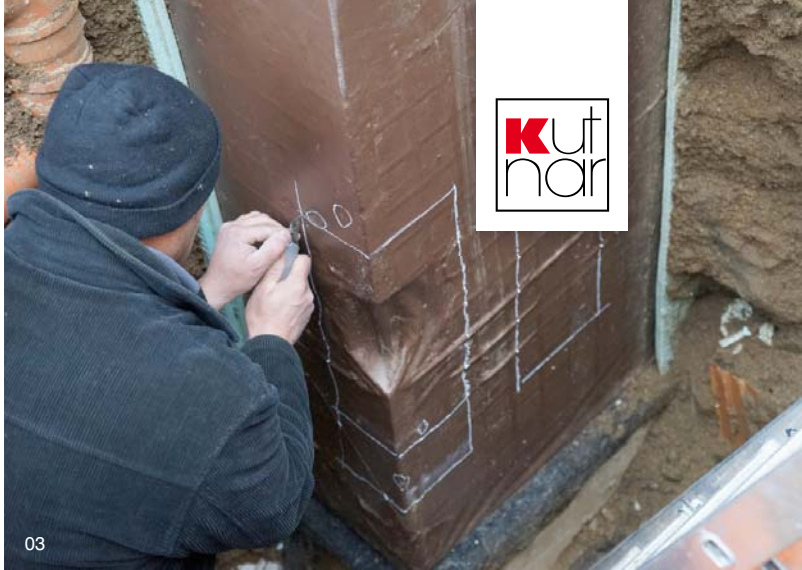
- 01 | Nesouvislá ochrana fóliového
povlaku na stěnách suterénu
budovy, místy úplná absence
polystyrenových desek
- 02 | Nestandardní přechod fóliového
povlaku v patě suterénní stěny
– fólie přesahující půdorysný
obrys budovy pouze překlopena
na stěny a přibita.
- 03 | Kontrola defektních míst
nalezených na fólii
- 04 | Detail prohlubně na rohu budovy
- 05, 06 | Chybějící kus tvárnice pod
prohlubni fóliového povlaku

- nesouvislá ochrana fóliového povlaku termoizolačními deskami /obr. 01/, zásyp obsahující velké balvany /obr. 09/, výsledek – průrazy fólie /obr. 07, 08, 10/;

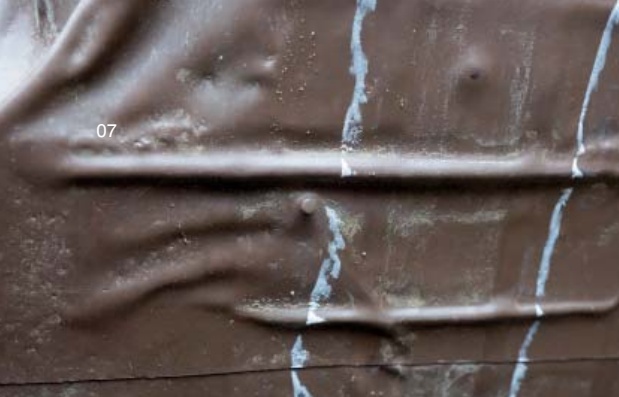
07

07| Protlačování hlaviček hřebíků do fólie

- nestandardní spoj fólií
v přechodu vodorovná – svislá;
fólie po určitou dobu ležela
na neupraveném terénu bez
jakékoliv ochrany a poté byla část
přesahující půdorys dodatečně
otočena na stěnu a přibita –
zvlnění fólií /obr. 02, 07/;
- nevhodný podklad fólie – dutiny,
hlavičky hřebíků
/obr. 04, 05, 06, 07/;
- nesvařené pásy fólie /obr. 11/.

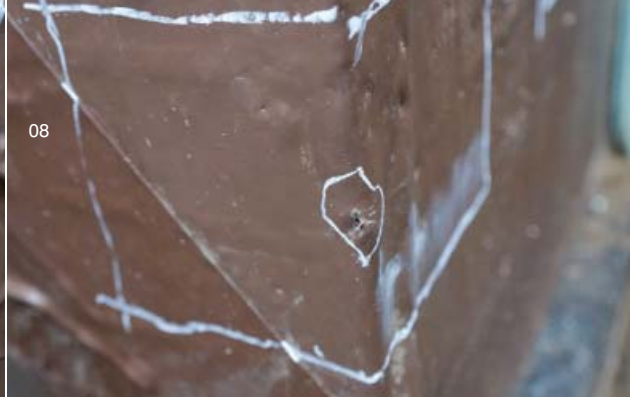
08

08| Průřaz fóliového povlaku na rohu budovy

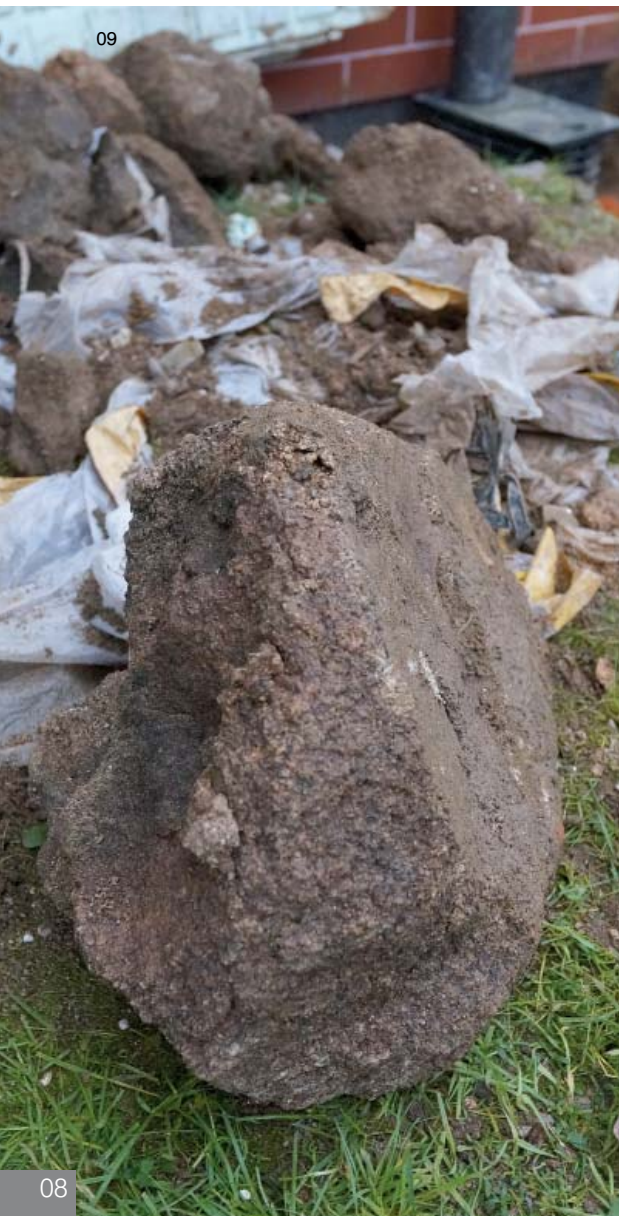
09

09| Příčina průrazu – velký balvan nalezený u rohu budovy v zásypu

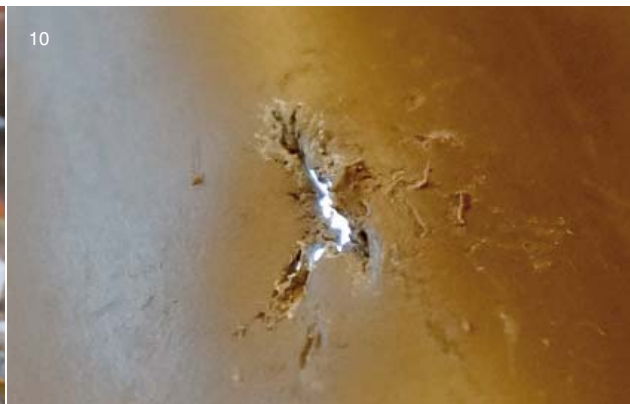
10

10| Podsvícený průřaz na fólii

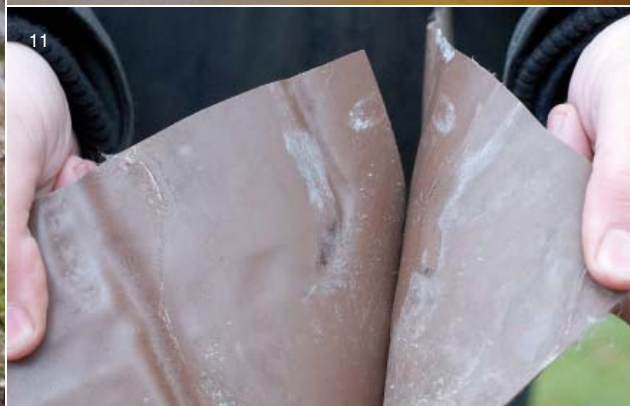
11

11| Vzájemně nesvařené fóliové pásy v přesahu

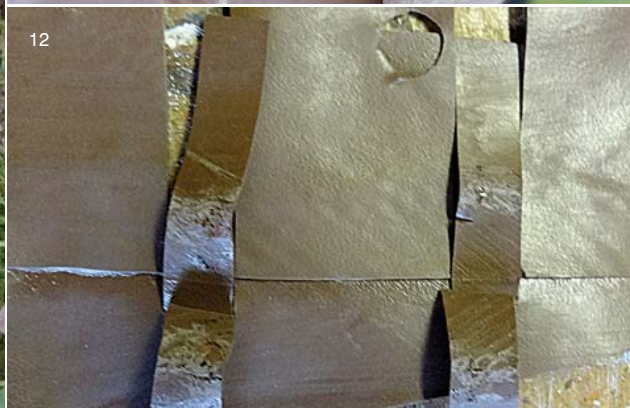
12

12| Velmi obtížně proveditelný svar fólií v ideálních laboratorních podmínkách

- po pětileté expozici na stavbě
fólie vykazala výbornou
průtažnost – přes 400%,
resp. 500%;
- i v laboratorních podmínkách byla
ale velmi obtížně svařitelná
/obr. 12/;
- povolenou toleranci v tloušťce
nepříjemně podkročila; skutečná
tloušťka fólie činila cca 0,9mm
oproti deklarované tloušťce
1,0mm.

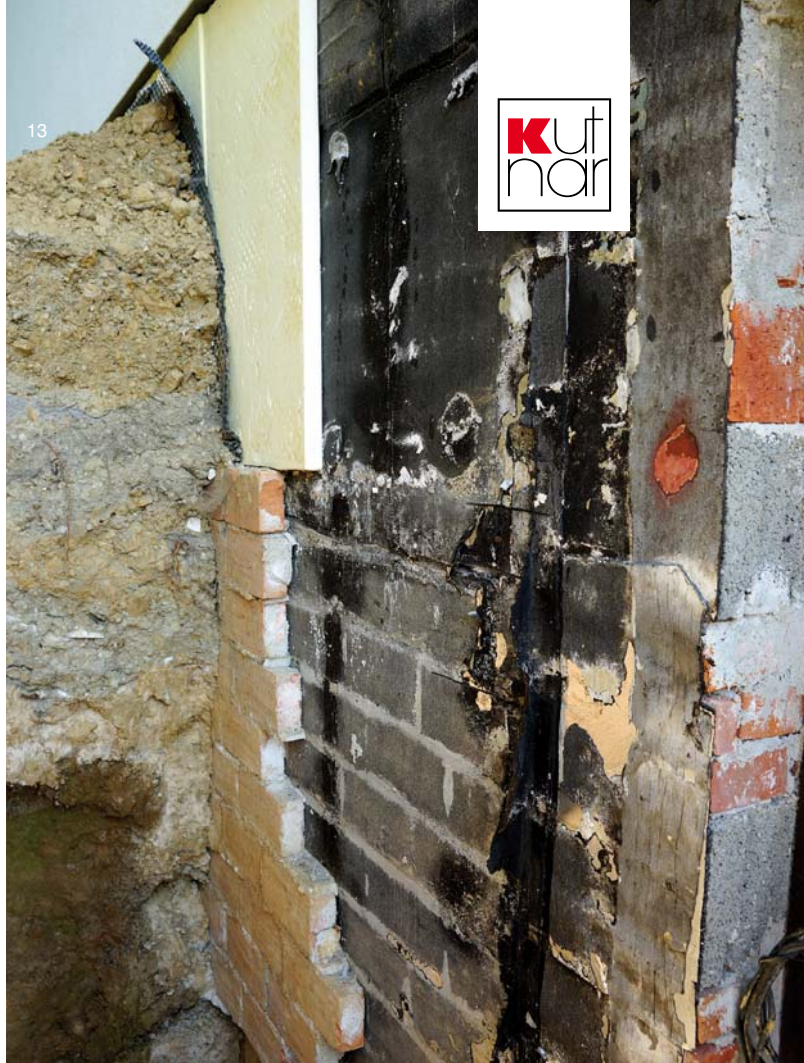
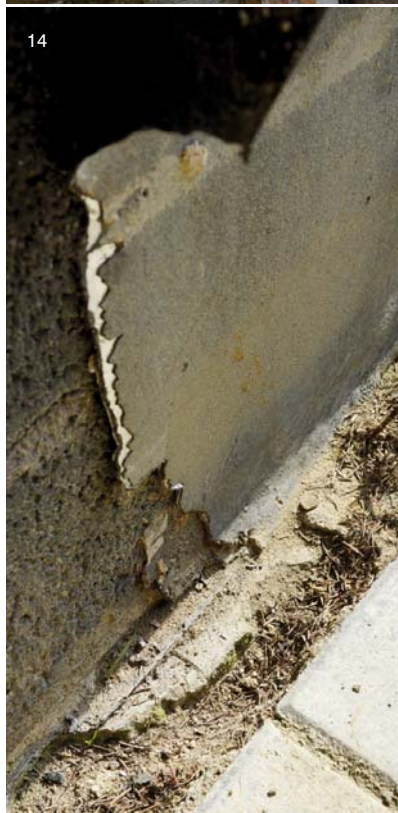
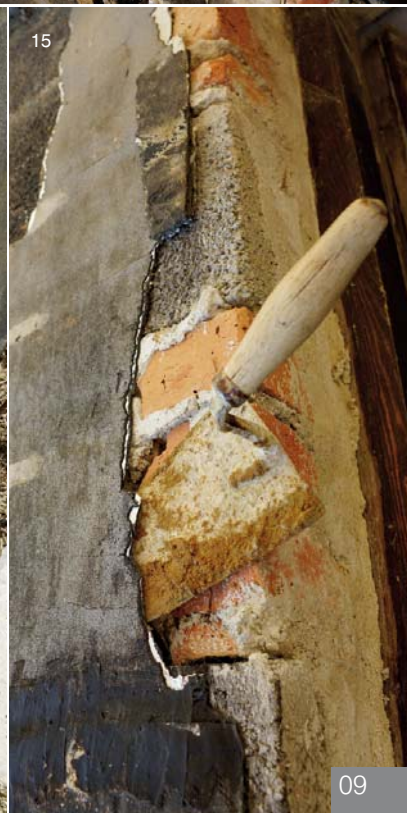
13| Pohled na odkrytou suterénní stěnu

14| Povlak vytvořený jedním asfaltovým pásem s kovovou nosnou vložkou, v patě suterénní stěny realizován zpětný spoj v délce pouhých 30 mm

15| Chybějící úprava povrchu podkladního zdiva omítkou

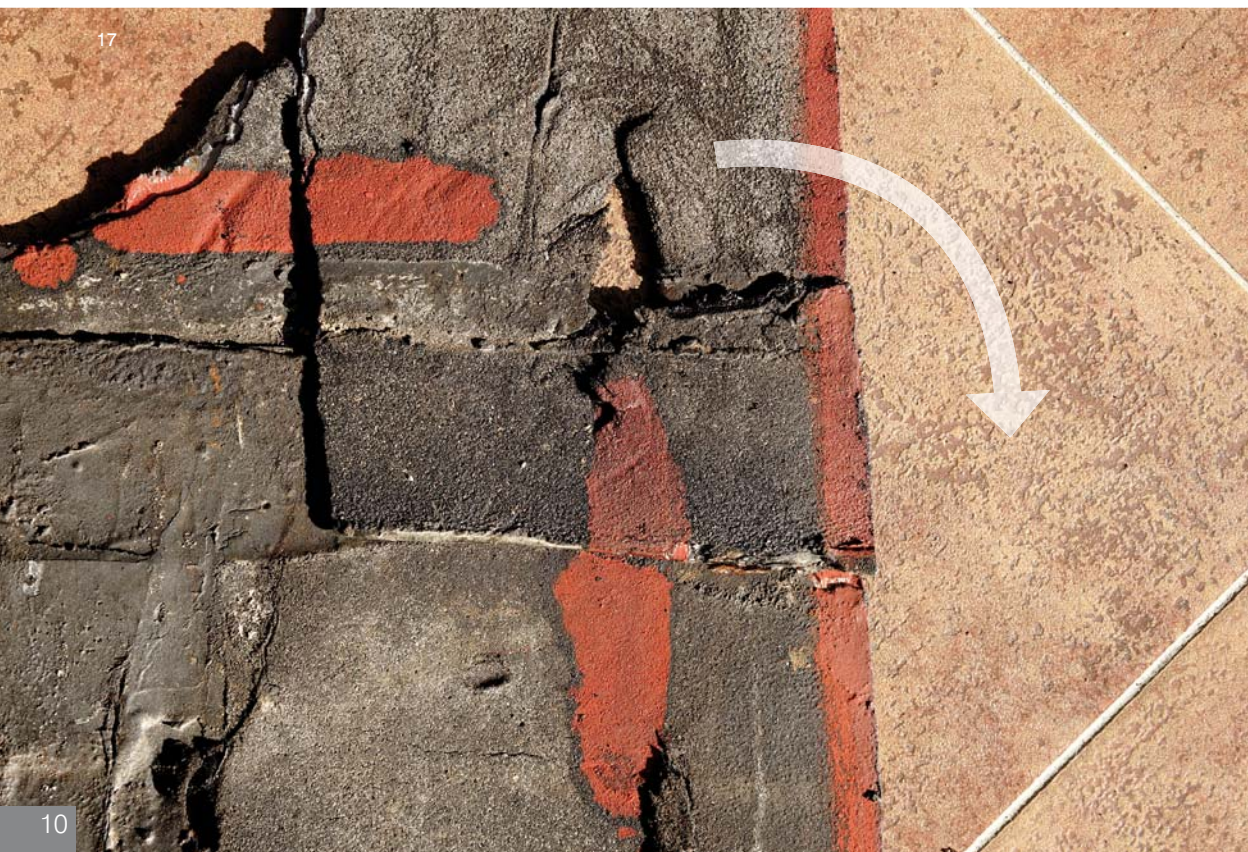
17

17| Odebraný vzorek v původní pozici

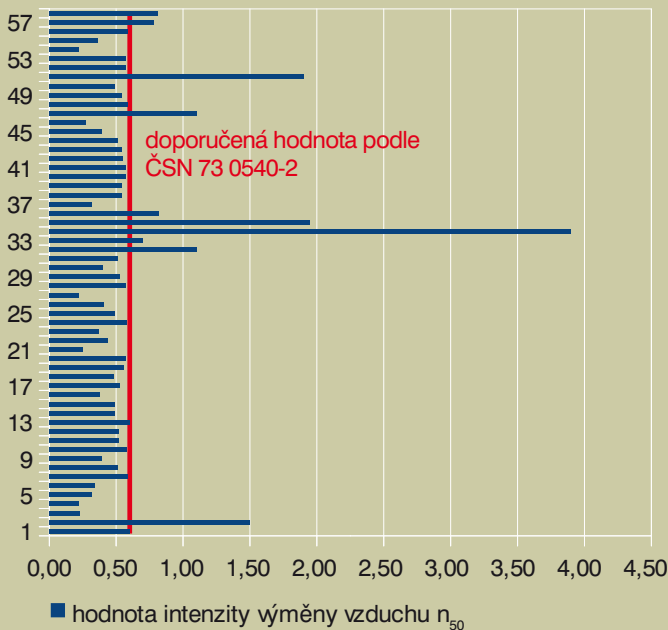
Graf 01 | Naměřené hodnoty intenzity výměny vzduchu n_{50} u pasivních domů se vzduchotěsnicí vrstvou z fólie lehkého typu ve skladbě střechy

Z databáze měření těsnosti objektů pomocí metody Blower-Door test prováděných pracovníky Ateliéru DEK, která zahrnuje k pěti stům objektů, byla provedena analýza rizikovosti konstrukcí se vzduchotěsnicí vrstvou. Výběr byl zúžen na pasivní domy, které tvoří přibližně 30 % námi měřených objektů. U 47 % měřených pasivních domů plnila vzduchotěsnicí funkci fólie lehkého typu a u přibližně 15 % z nich, byla naměřena hodnota intenzity výměny vzduchu n_{50} nad ČSN 73 0540-2 [1] doporučenou hodnotou $0,6 \text{ h}^{-1}$ viz graf /01/. Překročení tohoto limitu bylo způsobeno především vadným provedením parotěsnicí vrstvy. V několika případech byla hodnota překročena několikanásobně. Tyto poznatky potvrdily negativní zkušenosti s danými typy konstrukcí a vedly k rozhodnutí prověřit vliv dodržování doporučených zásad při provádění na výsledné hodnoty měření.

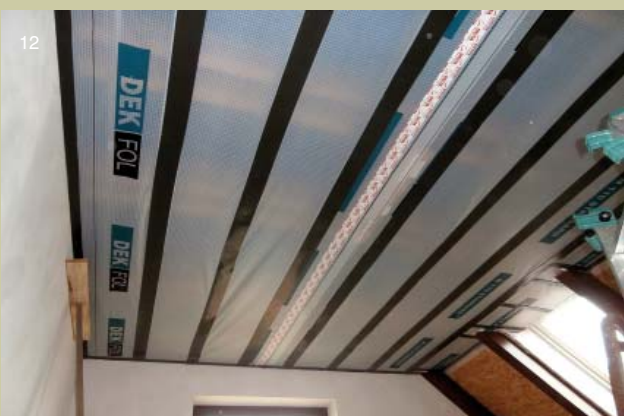
12| Pohled na PE fólii před kotvením sádrokartonových desek (měření B)

Další záběry z realizace SDK ve variantě 2 jsou zachyceny na /obr. 10 až 13/.

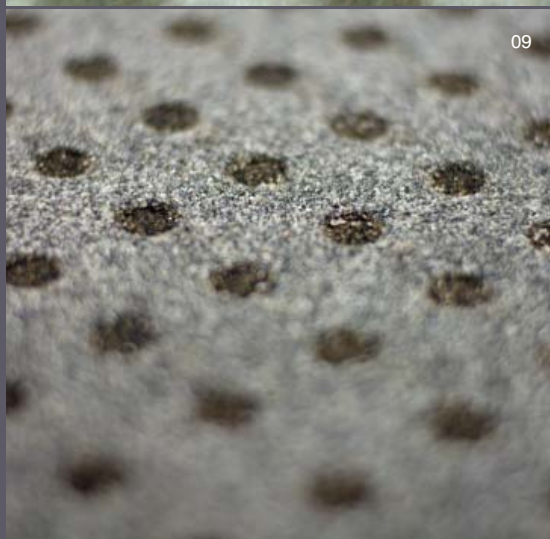
08, 09 | Vliv použití geotextilie na otláčení asfaltového pásu na tuhém podkladu

- Ve variantách, kde geotextilie mezi hydroizolací a nopovou fólií použita nebyla, byla nalezena zjevná protlačení /obr. 09, 11/. Opticky se hůře jevily asfaltové pásy. I přes tato zjištění lze konstatovat, že by hydroizolační funkce nebyla narušena. Je nutné ale také připomenout výše popsané zkušenosti při hutnění. Pokud by došlo k vzájemnému posunutí nopové fólie vůči hydroizolaci, mohla by již vzniklá otláčení způsobit významné poškození hydroizolace.

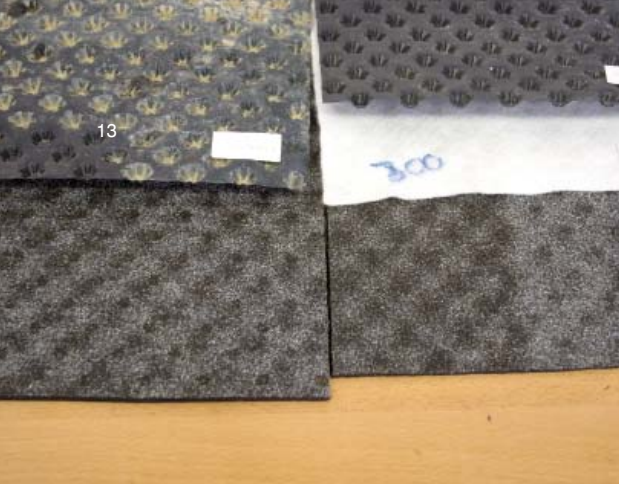
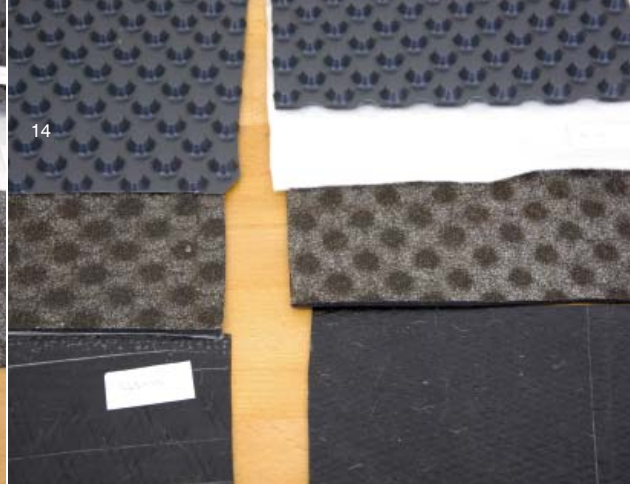
12, 13 | Vliv použití ochranné geotextilie mezi asfaltovým pásem a nopovou fólií s nopy tvaru hvězdičky

- K výraznému otláčení došlo zejména u profilované fólie hvězdicovitého tvaru bez ochranné geotextilie, kdy vlivem menší plochy nopy došlo k protlačení téměř až k nosné vložce horní vrstvy asfaltového pásu /obr. 13/.
- U standardního typu profilované fólie (kulatý tvar nopy)

- Ochranná textilie opět uspokojivě chránila asfaltový povlak proti poškození /obr. 12/.
