# SPOLEHLIVÉ ŘEŠENÍ ŠIKMÉ STŘECHY S PAROZÁBRANOU A TEPELNOU IZOLACÍ MONTOVANOU ZDOLA

Jiří Vřoháček | technik pro pobočky České Budějovice a Prachatic  
jiri.vsohacek@dek-cz.com | 737 281 250

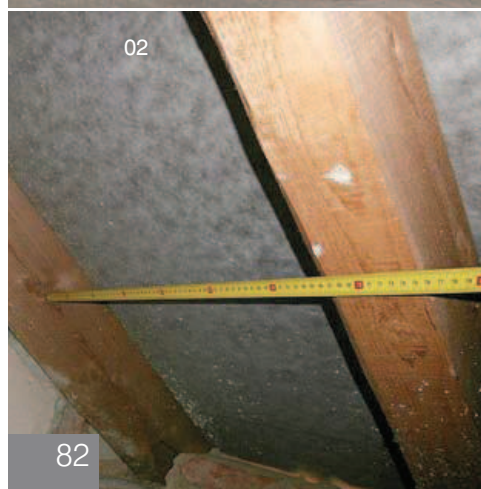
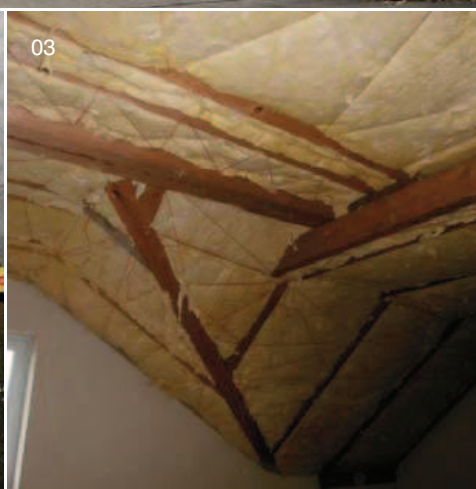
polyisokyanurátových desek. Návrh nové skladby je zřejmý z obrázků /03/ a /04/. Postup montáže jednotlivých vrstev byl shora dolů:

- tepelná izolace ze skleněné plsti vkládaná mezi krokve, provizorně stabilizována vyvázáním provázek /obr. 03/;
- tepelně izolační desky na bázi polyisokyanurátu (TOPDEK 022 PIR,  $\lambda_D = 0,022 \text{ W} \cdot \text{m}^{-1} \cdot \text{K}^{-1}$ ) souvisle pod krokve, pracovní kotveny do krokví a kleštin /obr. 05/;
- parotěsnicí vrstva ze samolepicího modifikovaného asfaltového pásu Börner DACO-KSD-N tl. 1,2 mm se spráženou vložkou z hliníku a skleněné mřížky, lepená na PIR desky a bezprostředně poté fixována bedněním /obr. 06/;
- bednění z desek OSB 3, mechanicky kotveno vruty TOPDEK ASSY do krokví a kleštin /obr. 06/;
- podhled ze sádkartonových desek /obr. 07/ na systémových profilech (vytvořena vzduchová vrstva pro vedení elektroinstalací apod. bez nutnosti perforace parotěsnicí vrstvy).
